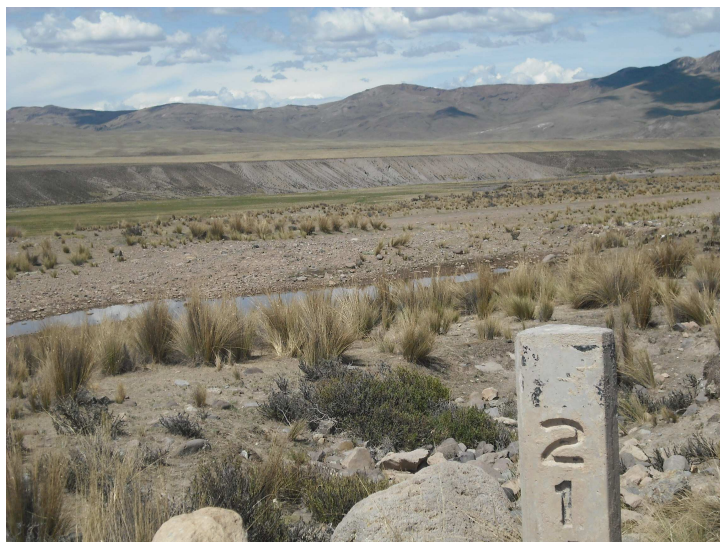
Foto N° 4.2.5-22: Aguas abajo de la anterior vista , muestra erosiones

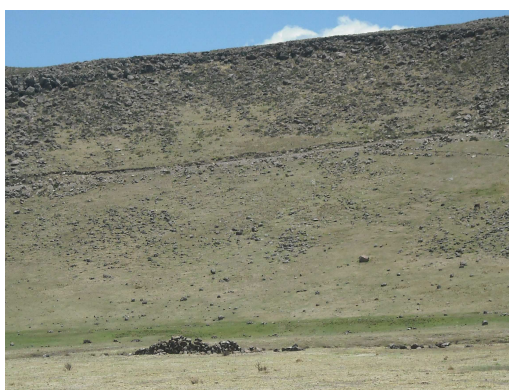
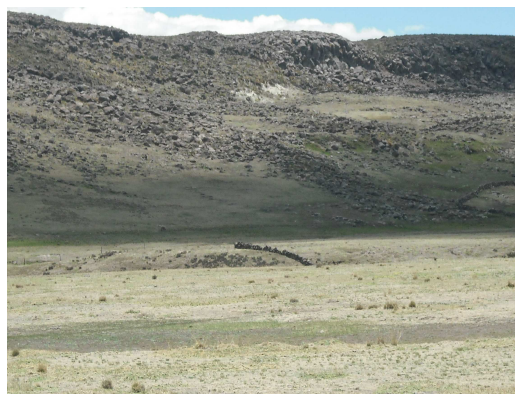
Como resultado de la meteorización, las rocas del grupo Barroso se han desestabilizado generando depósitos coluviales, y dejando lescarpas como acantilados, mostrando la estructura de disyunción columnar en algunos tramos. Obsérvese la foto 4.2.5-23.

Fotos N°4.2.5-23 Apéndice con acantilados y depósitos Coluviales

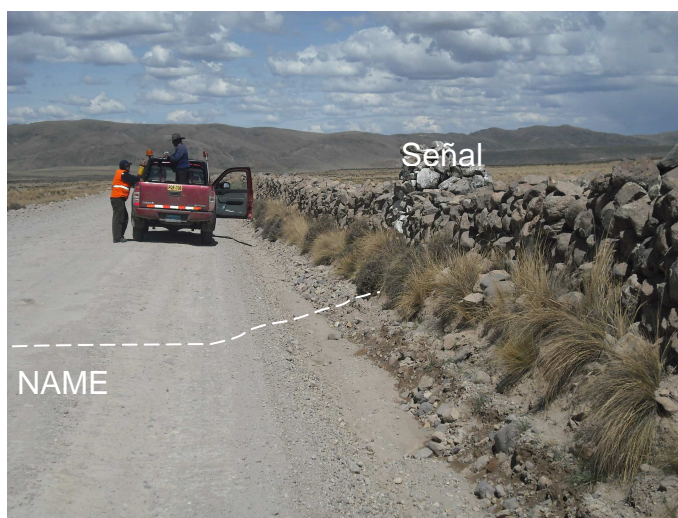
Foto N° 4.2.5-25 Límite máximo del NAME hacia la cola, cota 4 217 msnm

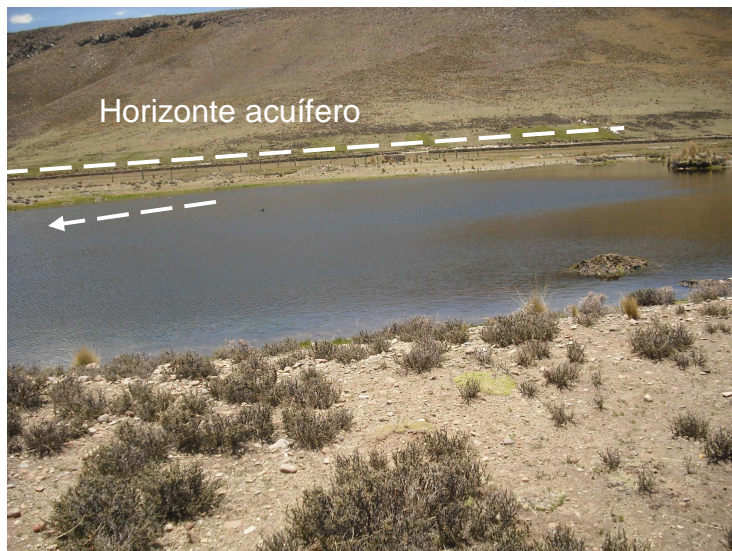
Foto N° 4.2.5-29: Afloramientos aguas subterráneas , en el contacto de las formaciones de Ichoccollo y Pusa, margen derecha y parte media de la zona de inundación

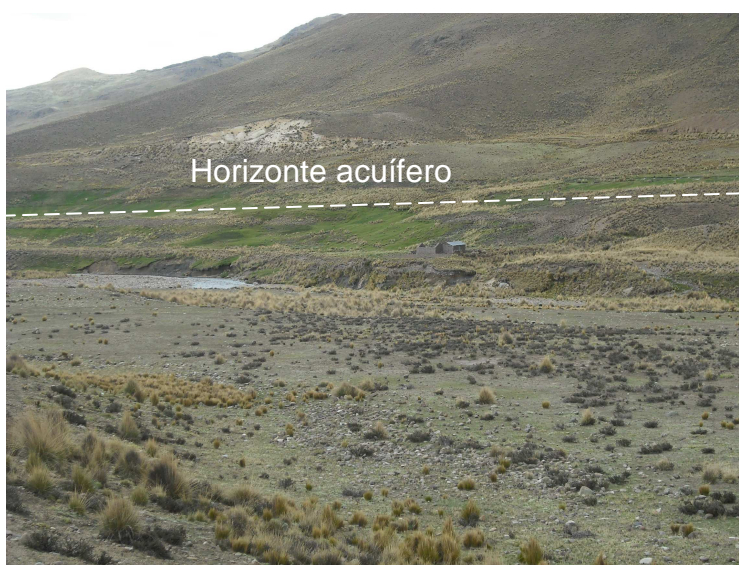
Foto N° 4.2.5-30: Afloramientos de aguas subterráneas en el contacto geológico, similar al anterior

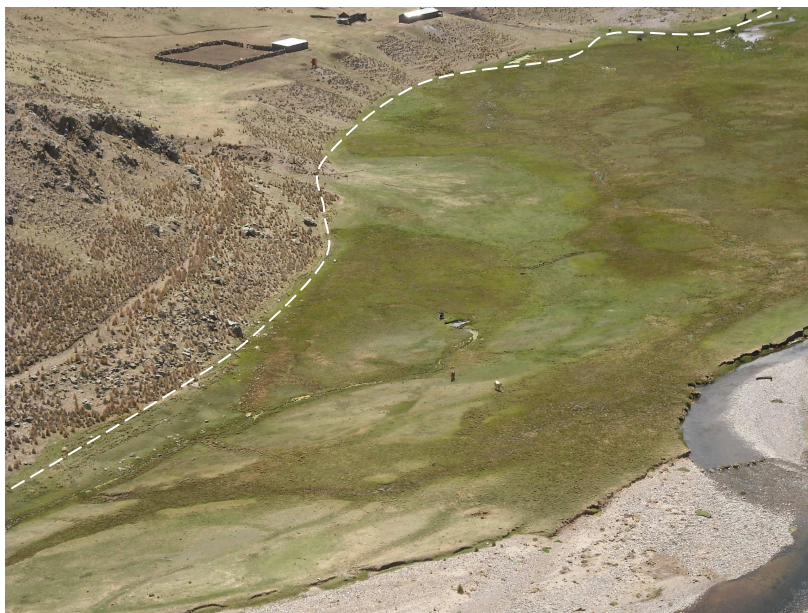
Foto N° 4.2.5-31 Afloramientos de agua subterránea s en el contacto geológico, margen derecha próxima al estribo derecho de zona de Presa

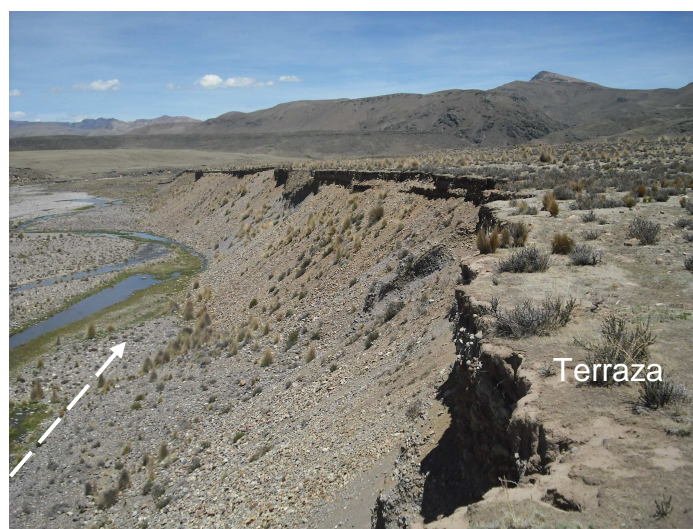
Foto N° 4.2.5-37: río Hornillos, margen derecha, con escarpas de erosión

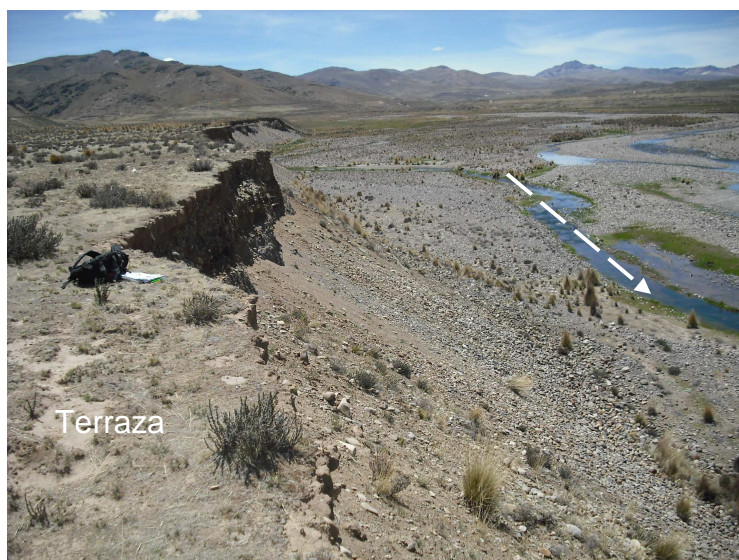
Foto N° 4.2.5-38: Aguas arriba de río Hornillos, margen derecha con escarpas en proceso de erosión reciente

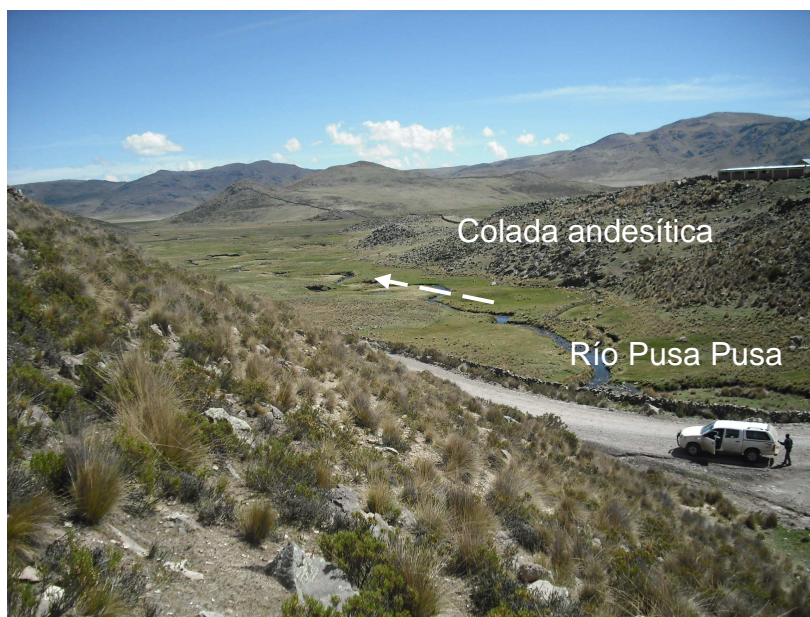
En este caso, la lava andesítica del grupo Barroso mal consolidada, fue erosionada en épocas de avenidas por el río Pusa Pusa.

Foto N° 4.2.5-39: Margen derecha quebrada Pusa Pusa, con escarpas de erosión hidráulica antigua

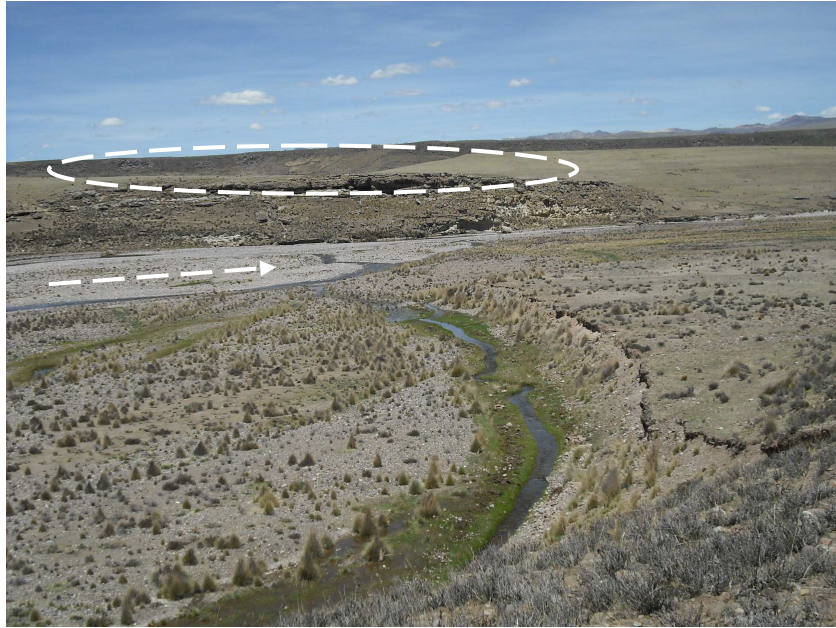
Procesos de inestabilidad en rocas sedimentarias frágiles y/o fracturadas ocurridas durante las avenidas anteriores, con taludes empinadas a inclinadas, con escarpas rugosas.

Foto N° 4.2.5-40: Acantilado en la formación Pusa, margen izquierda del río Hornillos

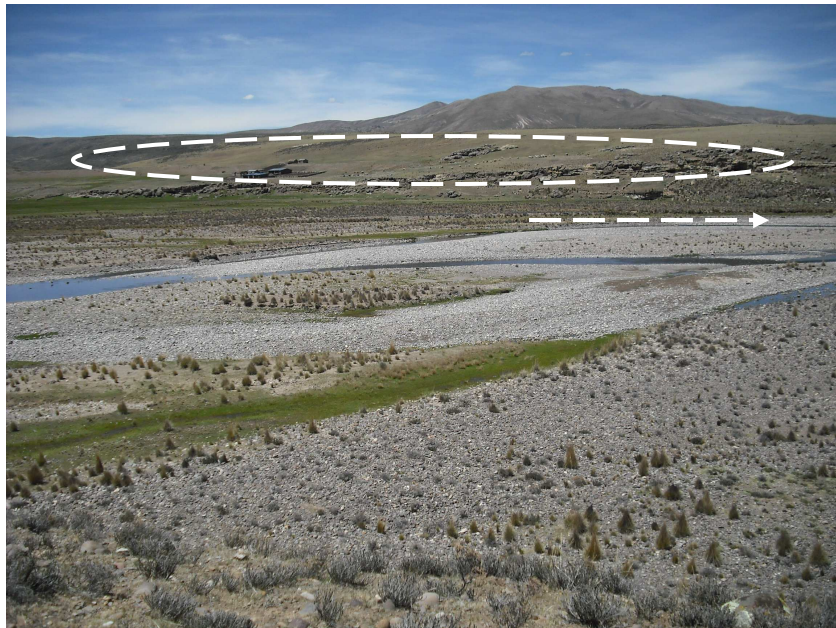
Foto N° 4.2.5-41: Vista parcial del acantilado en la formación Pusa, margen izquierda del río Hornillos (aguas arriba)

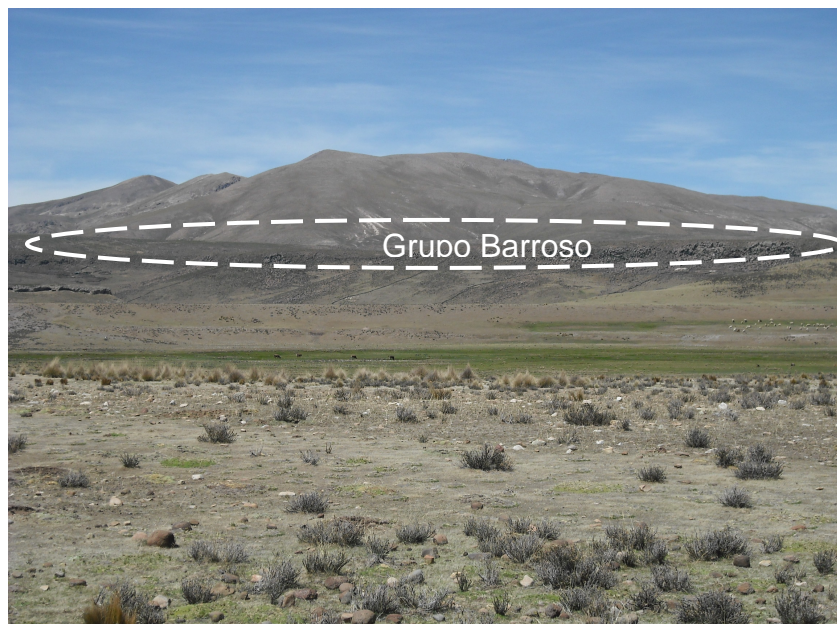
Foto N° 4.2.5-42: Acantilado en el Apéndice, margen izquierda de la llanura

En este caso, el grupo Barroso que cubre a la formación Pusa se encuentra escarpada uniformemente en toda la lborde del Apéndice, en algunos tramos muestra estructuras de disyunción columnar; la misma habría ocurrido en momentos del vaciado de la laguna lacustre y erosión consiguiente.

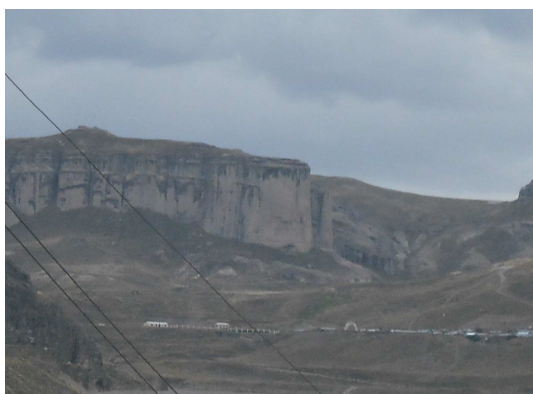
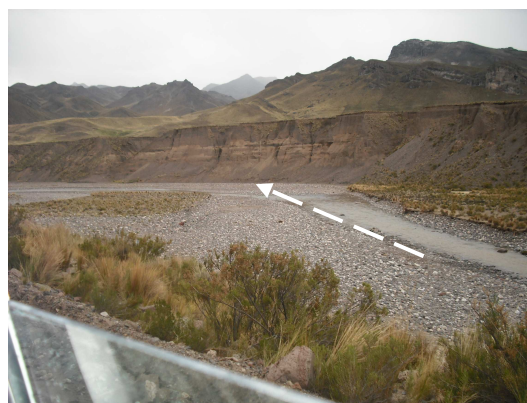
Foto N°2.4.5-58: Erosiones antiguas y recientes

Erosiones antiguas y recientes afectan a la formación Sencca, ubicado al Sur de la localidad de Callalli, y a la terraza aluvial del lecho derecho río Pulpera, cuyos materiales son transportados al cauce río Colca.

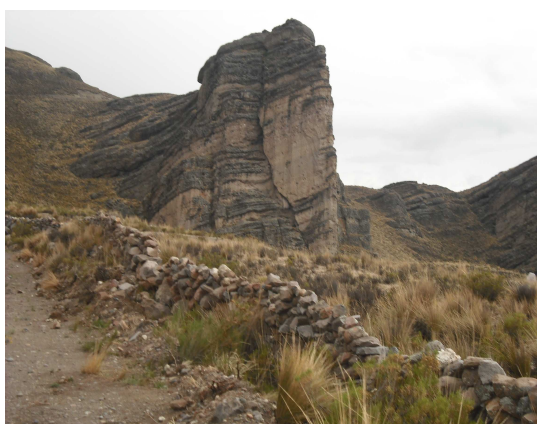
(a) Bloque de roca por colapsar

(a) Bloques de roca la formación Ichoccollo, afectado por fallas geológicas, son propensos a desestabilizarse en dirección al cauce río Colca.

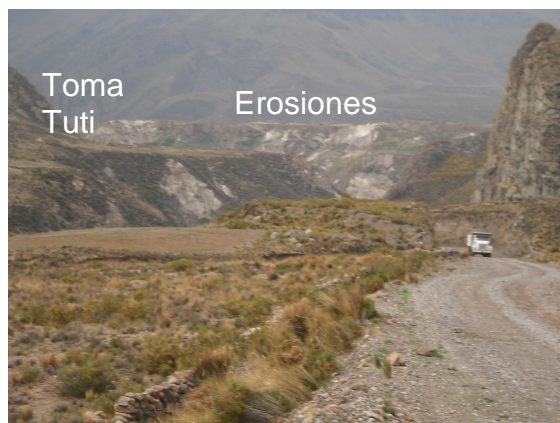
(b) Erosiones en la Toma Tuti.

b) Zona de la captación Tuti, la formación Ichoccollo dispuesta como apéndice transversal, en proceso de erosiones estacionales generado por las precipitaciones pluviales.
