C.6.1. Descripción Geológica y Geomorfológica a lo largo de las Quebradas Puquíos y Coloradito

C.6.1.1. Quebrada Puquíos

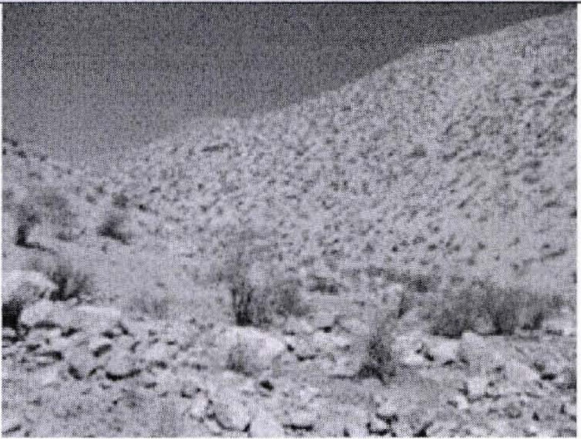
Tabla 5- 10. Descripción punto N°1

Descripción			
Ladera oriental Quebrada Puquíos, se observa intrusito granodiorítico basal			
Dirección Fotografía		E

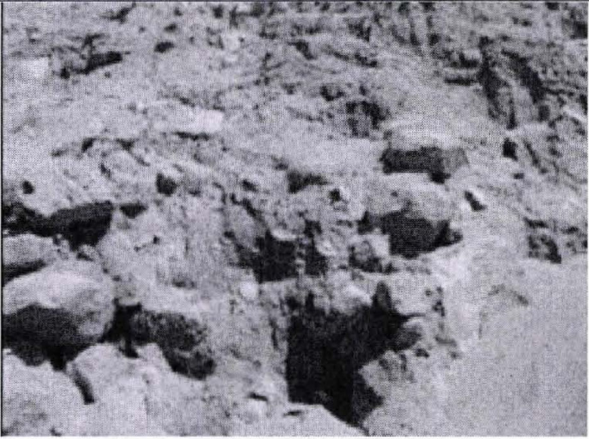
Tabla 5- 11. Descripción Punto N°2

Descripción			
Rocas graníticas con una fuerte meteorización.			
Dirección Fotografía		S

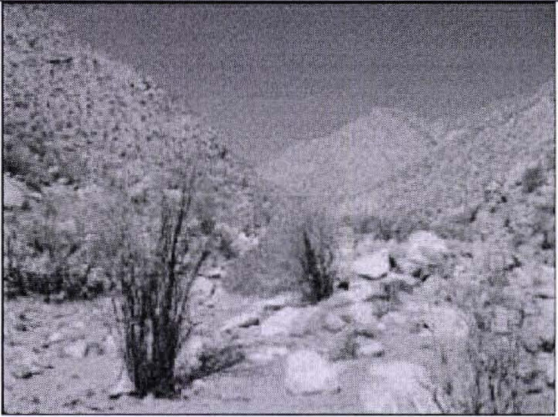
Tabla 5- 12. Descripción Punto N°3

Descripción			
Zona quebrada se observan clastos subangulares de intrusivo basal.			
Dirección Fotografía	E

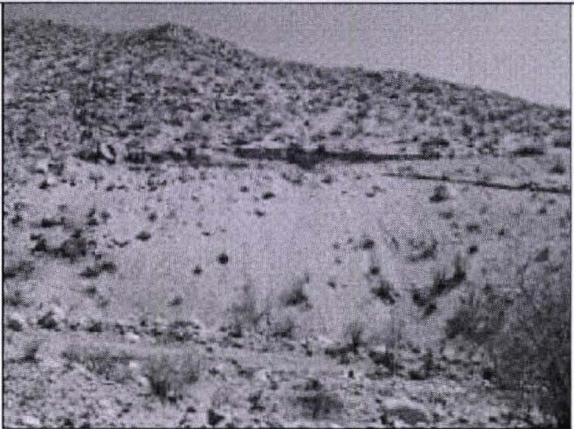
Tabla 5- 13. Descripción Punto N°4

Descripción			
Zona de planicie aluvial.			
Dirección Fotografía	N

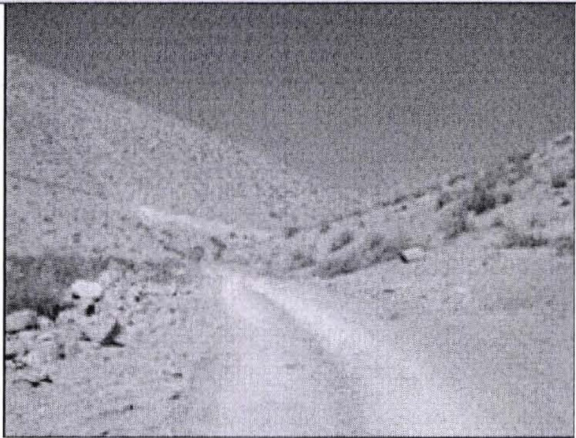
Tabla 5- 14. Descripción Punto N°5

Descripción			
Camino de penetración a Quebrada Puquíos.			
Dirección Fotografía	E

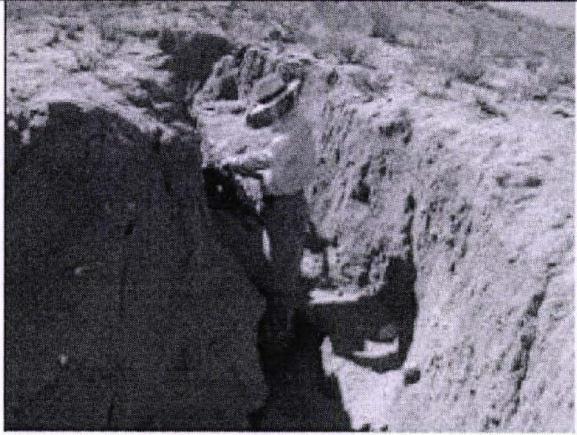
Tabla 5- 16. Descripción Punto N°6-B

Descripción			
Zanja producida por la erosión superficial de escorrentías superficiales de aguas.			
Dirección Fotografía	NO

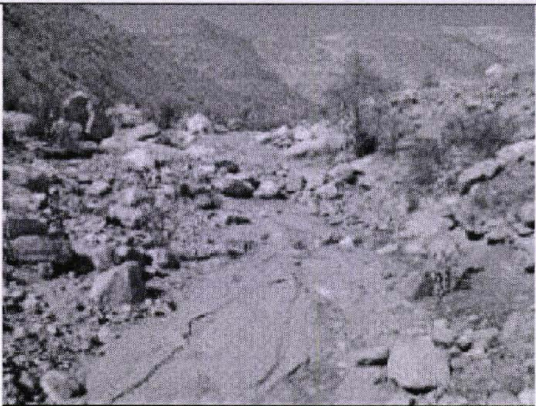
Tabla 5- 17. Descripción Punto N°7-A

Descripción			
En dirección al escurrimiento fluvial se observan gran cantos rodados, que dan cuenta de la energía que lleva el cauce en época de crecidas. La altura del escurrimiento se estima en 1 a 1,5 metros de altura. Existiendo sectores en que se angosta la quebrada y alcanza alturas de 2,0 metros.			
Dirección Fotografía	NE

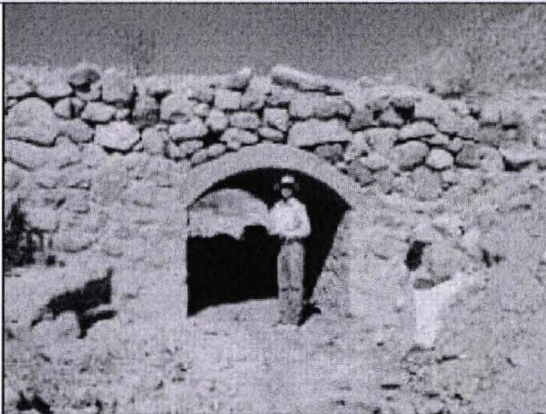
Tabla 5- 19. Descripción Punto N°8-A

Descripción			
En la salida de la quebrada se observa la obra de la fotografía, cuyo objetivo es canalizar futuras crecidas.			
Dirección Fotografía		E

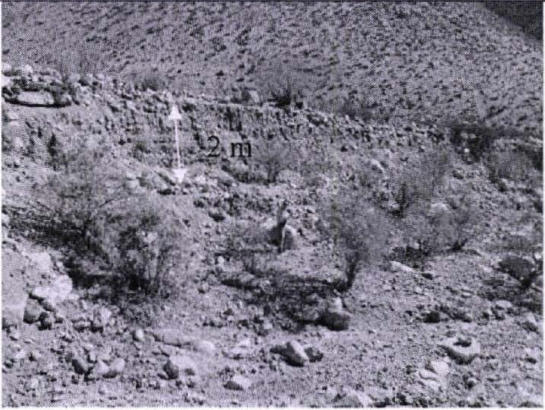
Tabla 5- 20. Descripción Punto N°8-B

Descripción			
Este sector corresponde al punto de descarga de la quebrada, presentando un borde de erosión cercano a los 2 metros.			
Dirección Fotografía	N-O

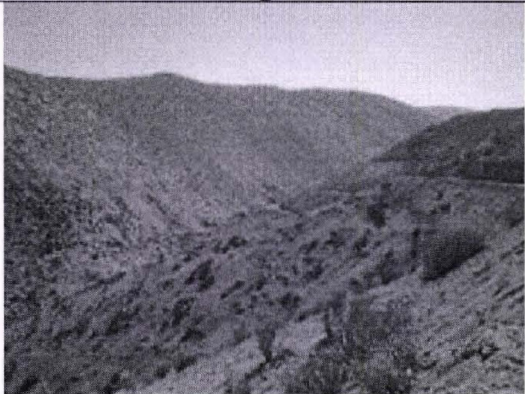
Tabla 5- 21. Descripción Punto N°9

Descripción			
Ladera poniente quebrada, se observan zonas limoníticas generadas por una estructura de rumbo Norte 290 con 75° SW.			
Dirección Fotografía	NN (15°)

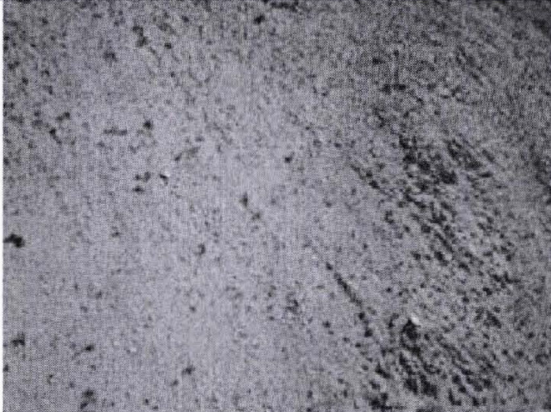
Tabla 5- 22. Descripción Punto N°11

Descripción			
Desde ladera occidental, mirando al poniente se muestra zona de afloramiento y de posible deslizamiento.			
Dirección Fotografía		NW (320°)

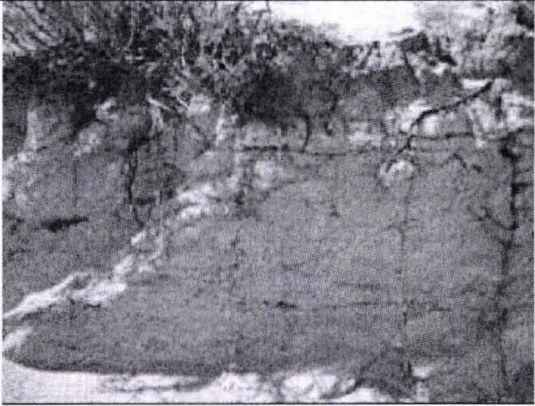
Tabla 5- 23. Descripción Punto N°12

Descripción			
Intrusivo granodiorítico de grano grueso, en flanco oriental de la quebrada, cruzada por vetillas polidireccionales de cuarzo y limonitas.			
Dirección Fotografía		SE (120°)

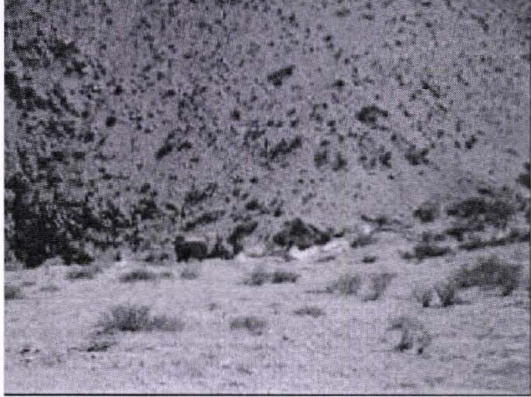
Tabla 5- 24. Descripción Punto N°13

Descripción			
<p>Se muestra vegetación existente en la base de la quebrada, lo que indica que eventualmente debe aflorar agua.</p>			
Dirección Fotografía		N

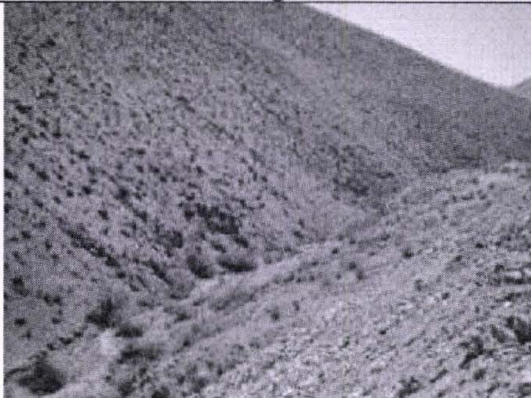
Tabla 5- 25. Descripción Punto N°14

Descripción			
<p>Mirando al flanco noroccidental de la quebrada mostrando ladera con roca intrusiva, y además se observa vegetación en la base de la quebrada, indicando posibilidad de agua.</p>			
Dirección Fotografía		NE (45°)

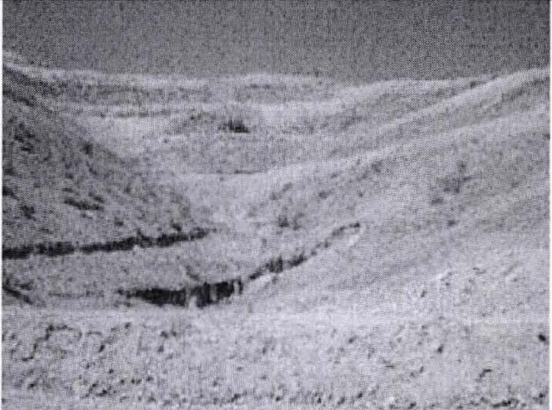
Tabla 5- 26. Descripción Punto N°15

Descripción			
Se muestra zonas de afloramientos mineralizados con óxido de hierro y cobre, y entrada antiguo socavón.			
Dirección Fotografía		NW (325°)

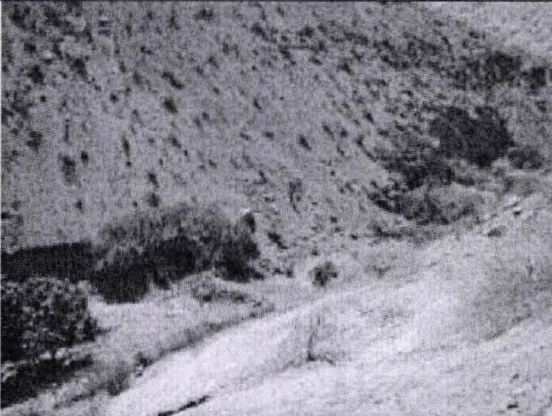
Tabla 5- 27. Descripción Punto N°16

Descripción			
Se aprecia en la ladera alteraciones hematítica y afloramiento de aguas superficiales en la base de la quebrada, fuerte vegetación.			
Dirección Fotografía		NE (70°)

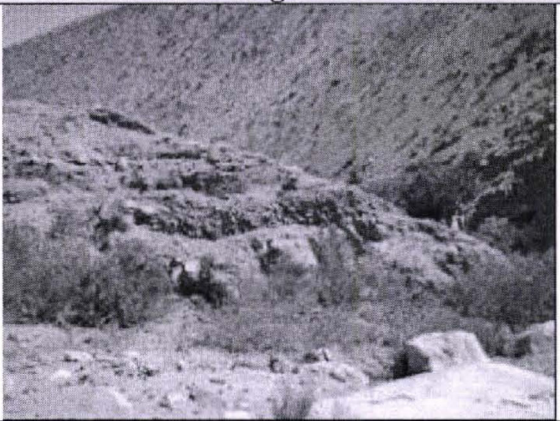
Tabla 5- 28. Descripción Punto N°17

Descripción			
<p>Avanzando al Norte de la quebrada se observa resto de una terraza incipiente con basamento de roca intrusiva granodiorítica.</p>			
Dirección Fotografía		SW

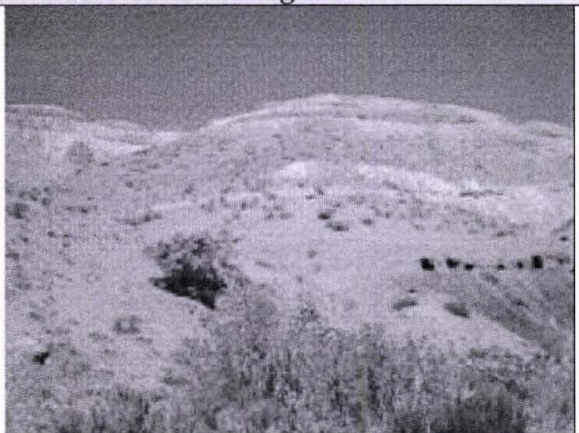
Tabla 5- 29. Descripción Punto N°18

Descripción			
<p>Vista flanco occidental, zona de alteración y mostrando sector de desmontes de antiguas explotaciones.</p>			
Dirección Fotografía		N 10° E

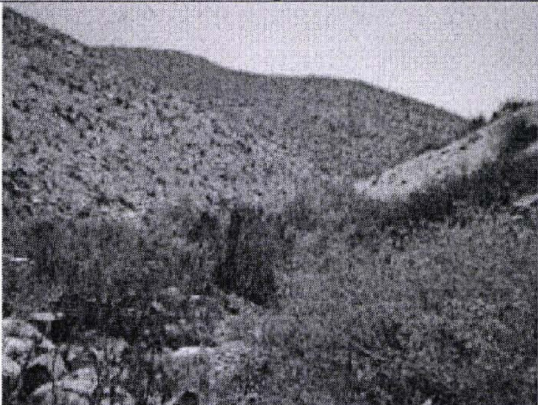
Tabla 5- 30. Descripción Punto N°19

Descripción			
Quebrada coloradita al norte, línea limite zona mineralizada. Muestra continuidad de morfología y afloramientos de roca basal granítica.			
Dirección Fotografía		W

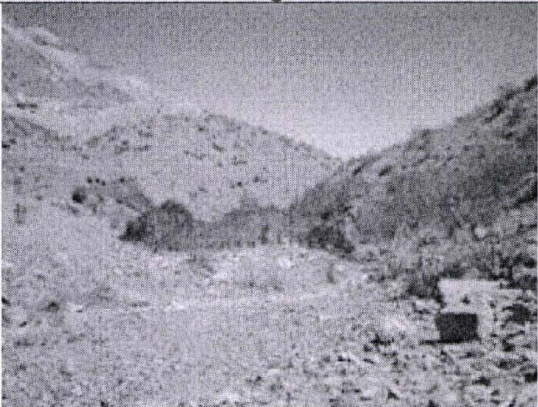
Tabla 5- 31. Descripción Punto N°20

Descripción			
Desde el centro de la quebrada, mirando al depósito, muestra amplitud de la cuenca; zona apta para el emplazamiento de diques o instalaciones del proyecto.			
Dirección Fotografía		SW (230°)

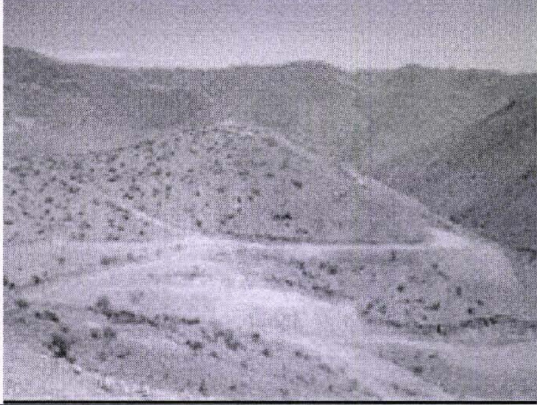
Tabla 5- 32. Descripción Punto N°23

Descripción			
Mirando a zona de alteración limonítica en contacto con intrusivo inalterado.			
Dirección Fotografía		SW (240°)

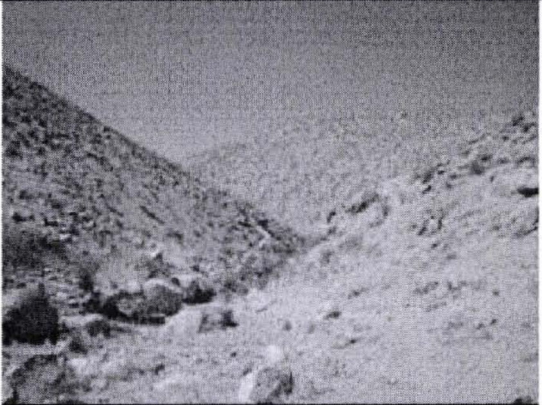
Tabla 5- 34. Descripción Punto N°27

Descripción			
Descarga Quebrada Coloradito.			
Dirección Fotografía		NE (80°)

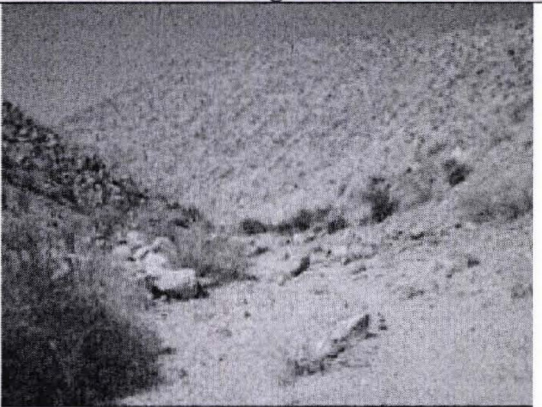
Tabla 5- 35. Descripción Punto N°28

Descripción			
Quebrada coloradito, sector de mayor amplitud y con laderas estables.			
Dirección Fotografía		N

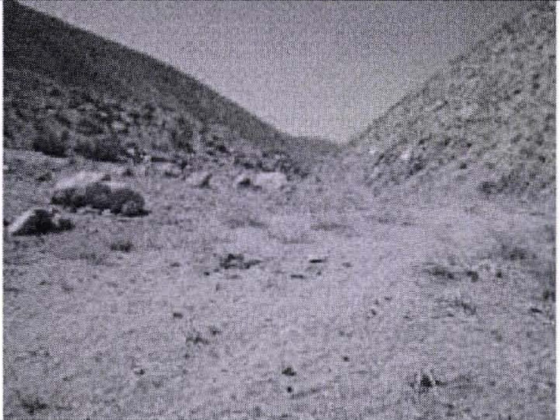
Tabla 5- 36. Descripción Punto N°29

Descripción			
Otro sector de amplitud de la quebrada y con laderas estables, apto para instalaciones del proyecto.			
Dirección Fotografía		NE (35°)

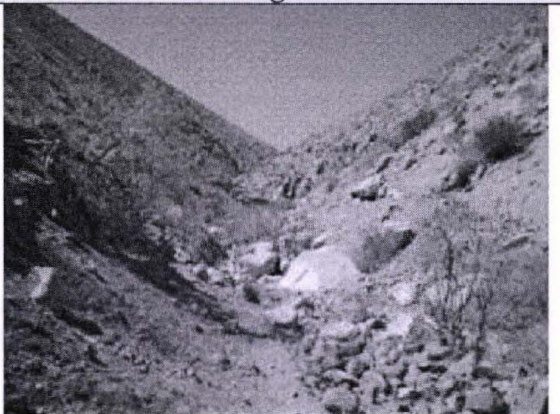
Tabla 5- 37. Descripción Punto N°30

Descripción			
Muestra perfil característico de la quebrada, angosta, profunda y bajo contenidos de sedimentos.			
Dirección Fotografía		NE (35°)

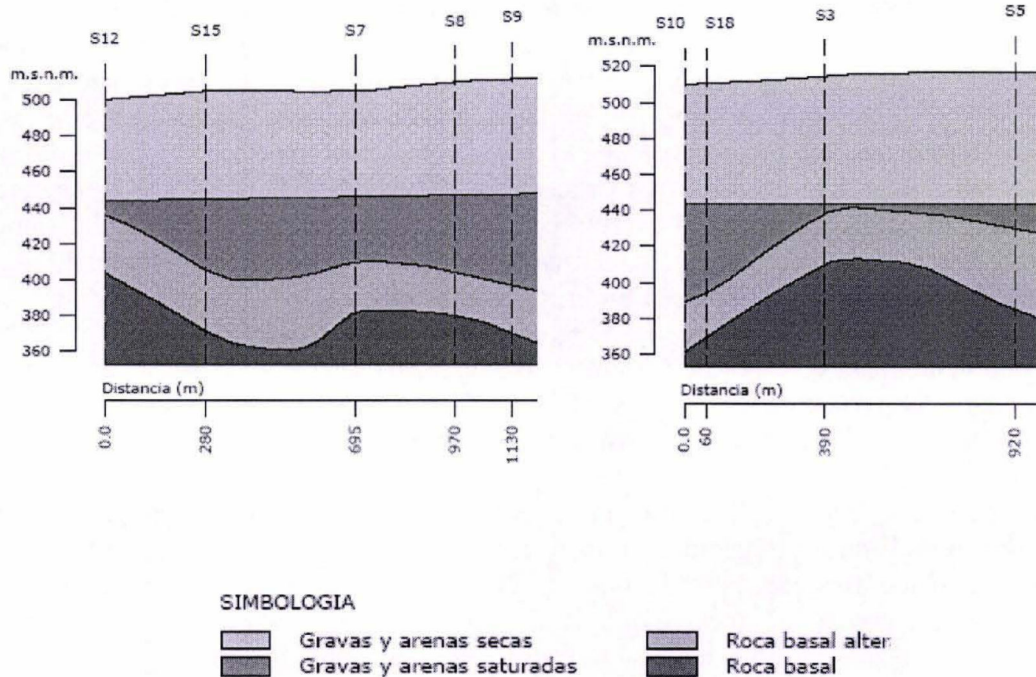
Figura 5-19. Perfiles tipos localizados en sector Tres Cruces. Fuente: GEODATOS 2003

El Sector de Tres Cruces, se conforma por la zona de descarga de las Quebradas Pelicano y el Carrizo por el norte y Quebrada Grande por el sur. De acuerdo con los resultados del estudio geofísico realizado por Geodatos (2003 y 2004)⁴ en este sector, el relleno cuaternario presenta una potencia media de 60 m. La interpretación de los sondeos mediante métodos electromagnéticos indicaría un modelo de tres capas o estratos. El superior con espesor variable entre 53 y 138 m con una media de 60 m, fue correlacionado con gravas, ripios y arenas que corresponden a un acuífero que en su extremo superior se encuentra drenado. El segundo estrato presenta un espesor que varía entre 23 m y 48 m, identificado como roca basal alterada, que también podría corresponder a un acuífero. El estrato más profundo se identifica como el basamento rocoso sano. La estratigrafía aportada por los informes de construcción de 9 pozos profundos y 4 norias de Tres Cruces analizadas para el Estudio de GCF 2004 confirmarían este modelo, ver Figura 5-19.

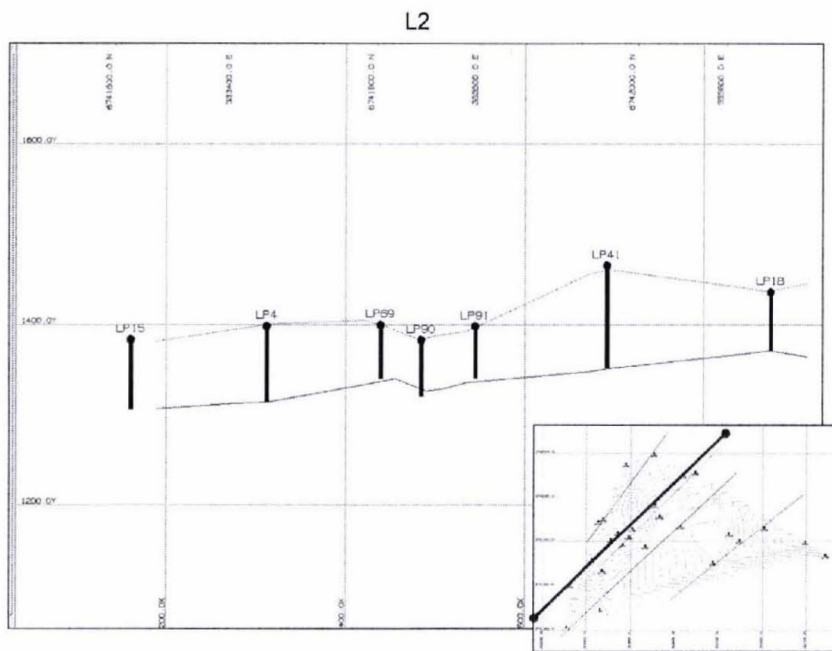
Figura 5-22. Perfil L2

Nota: Localización de corte señalado en cuadro esquema de la Figura 5.20.
