C.10. Áreas de riesgo

C.10.4. Inundaciones

C.10.5. Sismicidad y vulcanismo

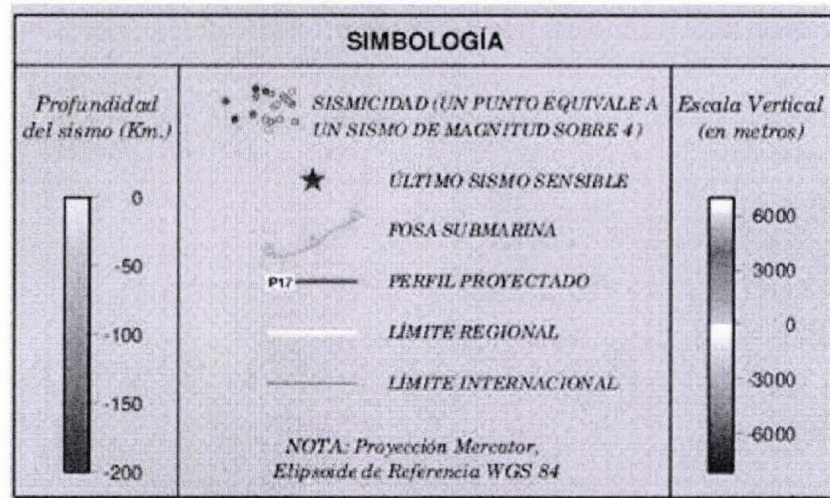
Figura 5-31. Simbología usada en figuras 5.27,5.28 y 5.30. Catálogo de eventos 1964-1995 de la Universidad de Chile.

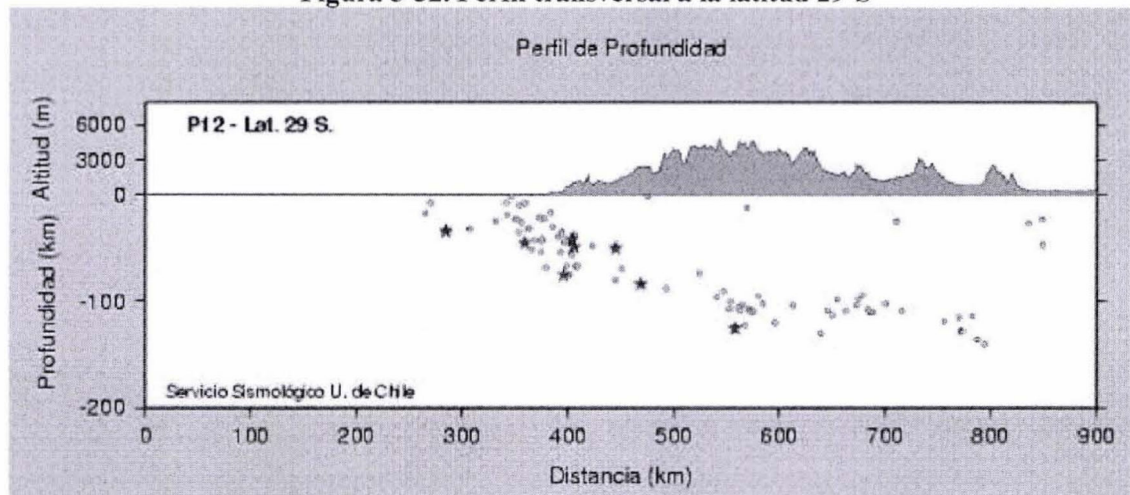
Figura 5-32. Perfil transversal a la latitud 29°S

En la Figura 5-32 se muestra perfil transversal a la latitud 29° Sur; los puntos del gráfico representan la ubicación de los sismos.
