ESTUDIO DE IMPACTO AMBIENTAL
PROYECTO MINERO PUIQUIOS
LAYOUT GENERAL DEL PROYECTO

**ESTUDIO DE IMPACTO AMBIENTAL
PROYECTO MINERO PUQUIOS**

INFORME DE HIDROGEOLOGIA

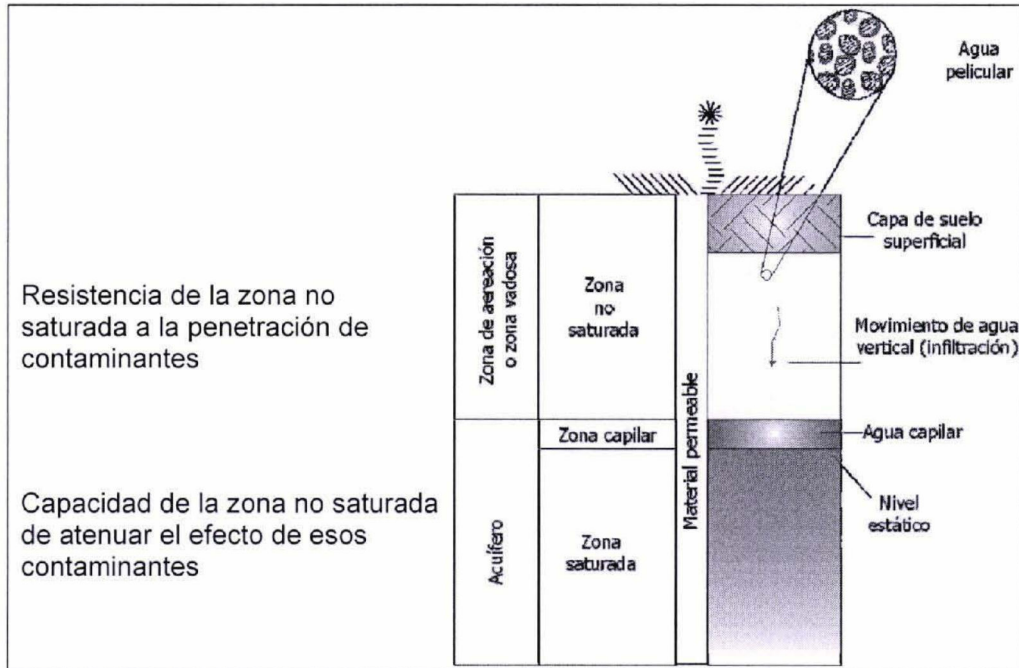
Figura 1 Corte litológico: zona no saturada- zona saturada

En la Figura 1, se muestra un corte vertical de un sondaje que muestra la zona no saturada, la zona saturada o acuífero y el movimiento vertical del agua a través del medio poroso o fracturado.
