5.2 Misceláneo Cerro (MC)

5.0 RESULTADOS.

PROYECTO MINERO PUQUIOS
IV REGION
ESTUDIO ARQUEÓLOGO DEL AREA

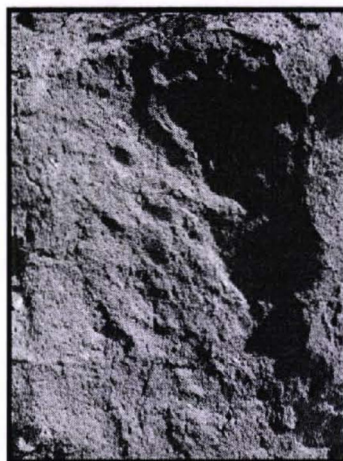
Foto 14. Perfil calicata 15 (Ca-15).

Calicata 15 (Ca-15)

Localización	333.201 - 6.741.113
Pendiente	48%

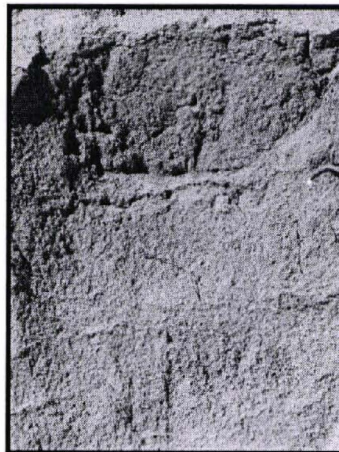
Foto 13. Perfil calicata 5 (Ca-5).

Calicata 5 (Ca-5)

Localización	334.224 - 6.741.054
Pendiente	52%
Pedregosidad superficial	< 1%
Erosión	Leve

0 – 11	Pardo (7.5YR 4/4) en húmedo, pardo (7.5YR 5/4) en seco; areno francoso; no plástico y A1 no adhesivo; suelto, suelto. Estructura granular. Raíces muy finas abundantes y finas comunes. Sin reacción al HCl. Límite lineal difuso.
11 - 38	Pardo (7.5YR 4/4) en húmedo, pardo (7.5YR 5/4) en seco; areno limoso; no plástico y no adhesivo; suelto, suelto. Estructura granular. Raíces muy finas abundantes y finas comunes. Sin reacción al HCl. Límite lineal difuso.
38 -176 y más	Roca granítica descompuesta. Raíces muy finas y medias abundantes y gruesas comunes. Sin reacción al HCl.
C

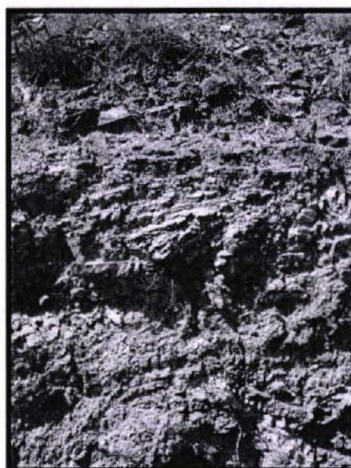
Foto 12. Perfil calicata 3 (Ca-3).

Calicata 3 (Ca-3)

Localización	333.720 - 6.740.603
Pendiente	55%
Pedregosidad superficial	30%
Erosión	Moderada

0 - 14 Pardo grisáceo oscuro (2.5Y 4/2) en húmedo, pardo amarillento suave
 A (2.5Y 6/3) en seco; areno francoso; no plástico y no adhesivo; bloques subangulares medios que rompen a grano, fuertes; duro, muy friable. Raíces muy finas abundantes y finas escasas. Poros muy finos abundantes. Fuertemente efervescente. Límite ondulado, claro.

14 - 206 Roca granítica con diversos grados de meteorización. Raíces medias
 y más comunes. Fuertemente efervescente.

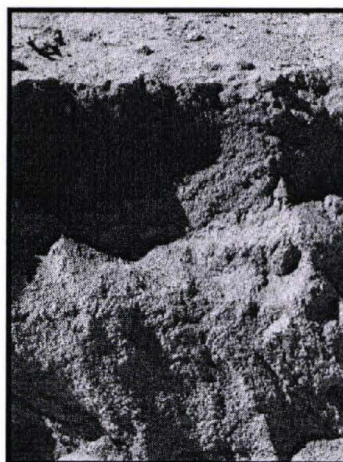
Foto 11. Perfil calicata 14 (Ca-14).

Calicata 14 (Ca-14)

Localización	333.060 - 6.741.409
Pendiente	44%
Pedregosidad superficial	< 1%
Erosión	Leve

- 0 – 33 Pardo (10YR 4/3) en húmedo, pardo amarillento (10YR 5/4) en seco; areno
 A francoso; no plástico y no adhesivo; suelto, suelto. Estructura granular.
 Raíces muy finas comunes y finas escasas. Abundantes casquijos de cuarzo.
 Sin reacción al HCl. Límite lineal, gradual.
- 33 – 124 Roca granítica descompuesta, con intercalaciones de limo. Raíces gruesas
 y más escasas. Sin reacción al HCl.
 C

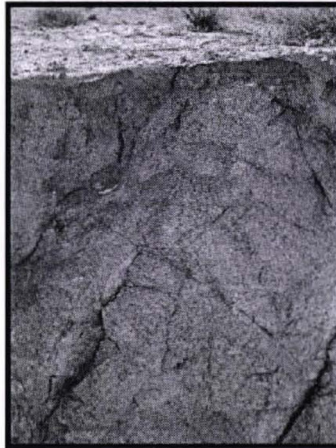
Foto 9. Perfil calicata 12 (Ca-12).

Calicata 12 (Ca-12)

Localización	333.897 - 6.742.275
Pendiente	41%
Pedregosidad superficial	< 1%
Erosión	Leve

0 – 4 Pardo oliva (2.5Y 4/3) en húmedo y pardo oliva suave (2.5Y 5/3) en seco;
 A areno limoso; no plástico y no adhesivo; suelto, suelto. Estructura granular. Raíces muy finas comunes. Sin reacción al HCl. Límite lineal, abrupto.

4 – 150 Roca granítica descompuesta. Raíces gruesas escasas. Sin reacción al HCl.
 y más
 C

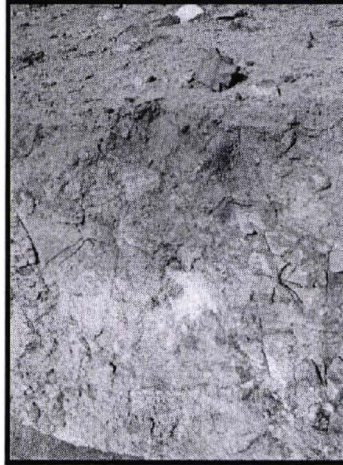
Foto 8. Perfil calicata 10 (Ca-10).

Calicata 10 (Ca-10)

Localización	334.609 - 6.741.989
Pendiente	45%
Pedregosidad superficial	10%
Erosión	Leve

- 0 – 7
A Pardo amarillento oscuro (10YR 4/4) en húmedo, pardo amarillento (10YR 5/4) en seco; areno limosos; no plástico y no adhesivo; suelto, suelto. Estructura granular. Raíces muy finas abundantes. Sin reacción al HCl. Límite ondulado, difuso.

- 7 – 32
C₁ Casquijos de cuarzo (80%) en matriz limosa. Raíces muy finas abundantes. Sin reacción al HCl. Límite ondulado, claro.

- 32 - 90
C₂ Roca granítica en descomposición. Sin reacción al HCl. Límite quebrado, difuso.

- 90 – 154
y más
R Roca.

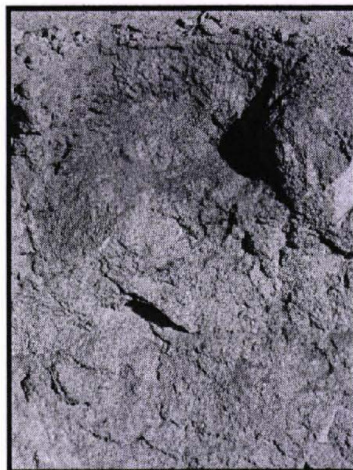
Foto 7. Perfil calicata 8 (Ca-8).

Calicata 8 (Ca-8)

Localización	333.925 - 6.741.594
Pendiente	42%
Pedregosidad superficial	20%
Erosión	Leve

0 - 1 A	Pardo (10YR 4/3) en húmedo, pardo amarillento suave (10YR 6/4) en seco; areno limoso; no plástico y no adhesivo; suelto, suelto. Estructura granular. Sin raíces. Sin reacción al HCl. Límite lineal, abrupto.
1- 14 C ₁	Roca granítica descompuesta. Raíces muy finas abundantes y finas comunes. Color pardo. Sin reacción al HCl. Límite lineal, claro.
14 -100 y más C ₂	Roca granítica meteoriza. Color blanco. Levemente efervescente.

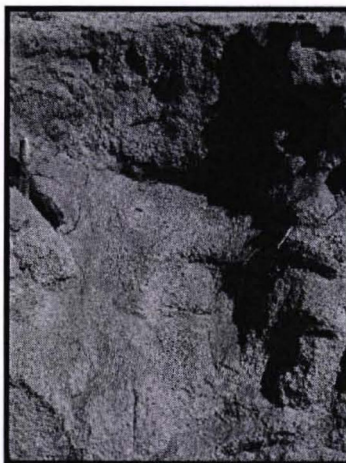
Foto 5. Perfil calicata 4 (Ca-4).

Calicata 4 (Ca-4)

Localización	333.946 - 6.741.103
Pendiente	49%
Pedregosidad superficial	50%
Erosión	leve

- 0 – 3 Pardo amarillento oscuro (10YR 4/4) en húmedo, pardo amarillento suave (10YR 6/4) en seco; areno limoso; no plástico y no adhesivo; suelto, suelto; estructura granular. Raíces finas escasas. Sin reacción al HCl. Limite lineal, abrupto.
- 3 - 150 Roca granítica con diversos grados de meteorización. Raíces gruesa y muy gruesas escasas. Sin reacción al HCl.
- C

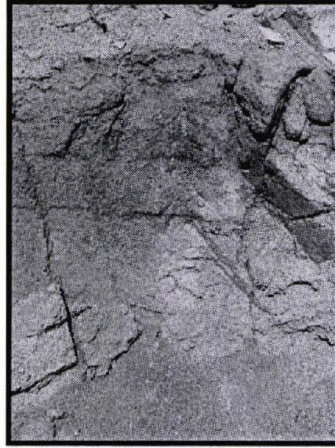
Foto 4. Perfil calicata 2 (Ca-2).

Calicata 2 (Ca-2)

Localización 333.413 - 6.740.438
 Pendiente 52%
 Pedregosidad superficial 10%

- 0 - 10 Pardo amarillento oscuro (10YR 4/4) en húmedo, pardo amarillento (10YR 5/4) en seco; arena limosa; no plástico y no adhesivo; suelto, suelto; estructura granular fina. Raíces muy finas abundantes. Sin reacción al HCl. Límite lineal, abrupto.
- 10 - 120 Roca granítica con diversos grados de meteorización. Sin reacción al HCl.
- Y más
- C

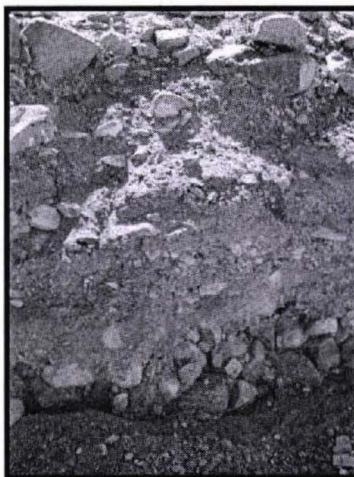
Foto 1. Perfil calicata 16 (Ca-16).

- Calicata 16 (Ca-16)

Localización	334.005 - 6.741.115
Pendiente	7%
Pedregosidad superficial	80%
Erosión	Leve

0 - 70 C ₁	Gravillas, gravas, piedras y bolones en matriz arenosa media.
70 - 123 C ₂	Gravillas, gravas y piedras en matriz arenosa gruesa.
123 - 149 y más C ₃	Gravillas, gravas, piedras y bolones en matriz arenosa media.

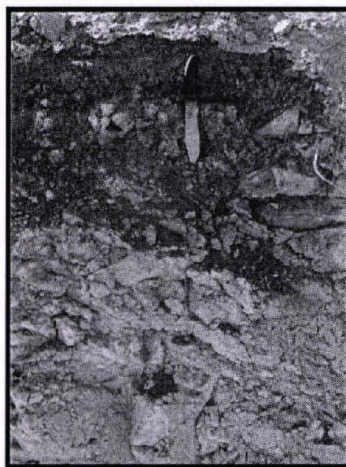
Foto 16. Perfil calicata 7 (Ca-7).

6- 18 Pardo amarillento oscuro (10YR 4/4) en húmedo, pardo amarillento (10YR 5/4) en seco; arcilloso; plástico y adhesivo; muy friable, extremadamente duro. Bloques subangulares gruesos y medios, moderados. Raíces muy finas abundantes y medias comunes. Poros muy finos abundantes. Sin reacción al HCl. Límite ondulado, abrupto.

18 -160 Roca granítica descompuesta. Sin reacción al HCl.
y más
C

Capacidad de Uso:	VII	Clase de Drenaje:	5
Categoría de Riego:	6	Aptitud Frutal:	E
Erosión:	1	Aptitud Agrícola:	7

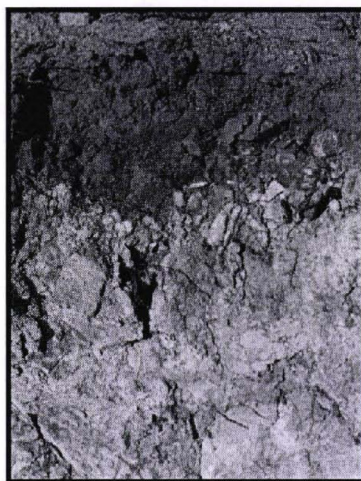
Foto 17. Perfil calicata 9 (Ca-9).

Calicata 9 (Ca-9)

Localización	334.851 - 6.741.601
Pendiente	43%
Pedregosidad superficial	10%
Erosión	Leve

- 0 - 7
A Pardo amarillento oscuro (10YR 4/4) en húmedo, pardo amarillento (10YR 5/4) en seco; franco arenoso; no plástico y no adhesivo; muy friable, ligeramente duro. Bloques subangulares medios que rompen a grano, fuertes. Raíces muy finas abundantes. Sin reacción al HCl. Límite ondulado, difuso.
- 7 - 42
AC Casquijos de cuarzo (90%) en matriz areno francosa. Raíces muy finas y finas abundantes, medias comunes. Sin reacción al HCl. Límite ondulado, claro.
- 42 - 90
C Roca granítica descompuesta. Raíces medias y gruesas escasas. Sin reacción al HCl. Límite ondulado difuso.
- 90 - 116
y más
R Roca.

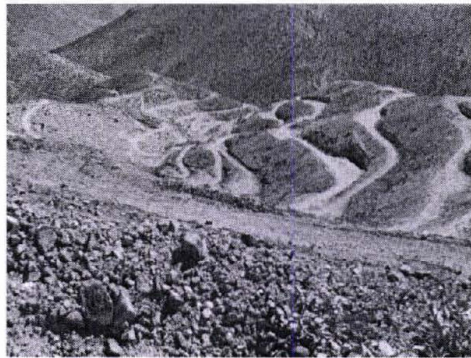
Antigua Mina Las Pascualas, evidenciando la antigua y profusa ocupación que ha tenido el terreno del futuro proyecto Mina Puquios.

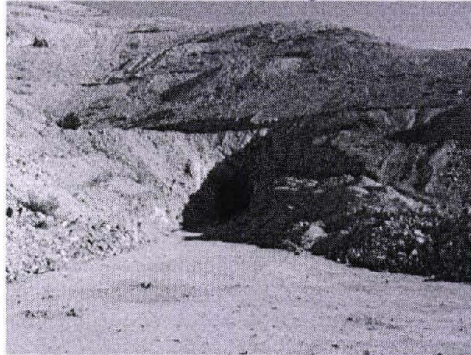
Túnel o Mina 2 abandonado también, de menor envergadura que el Túnel de la Mina 1.
