**CAPÍTULO 3.1.5. LÍNEA DE BASE  
MEDIO FÍSICO CAMPOS ELECTROMAGNÉTICOS**

**ESTUDIO DE IMPACTO AMBIENTAL**  
**PROYECTO MINERO ARQUEROS**  
**CAPÍTULO 3.1.5. LÍNEA DE BASE**  
**MEDIO FÍSICO CAMPOS ELECTROMAGNÉTICOS**

**DICIEMBRE DE 2019**

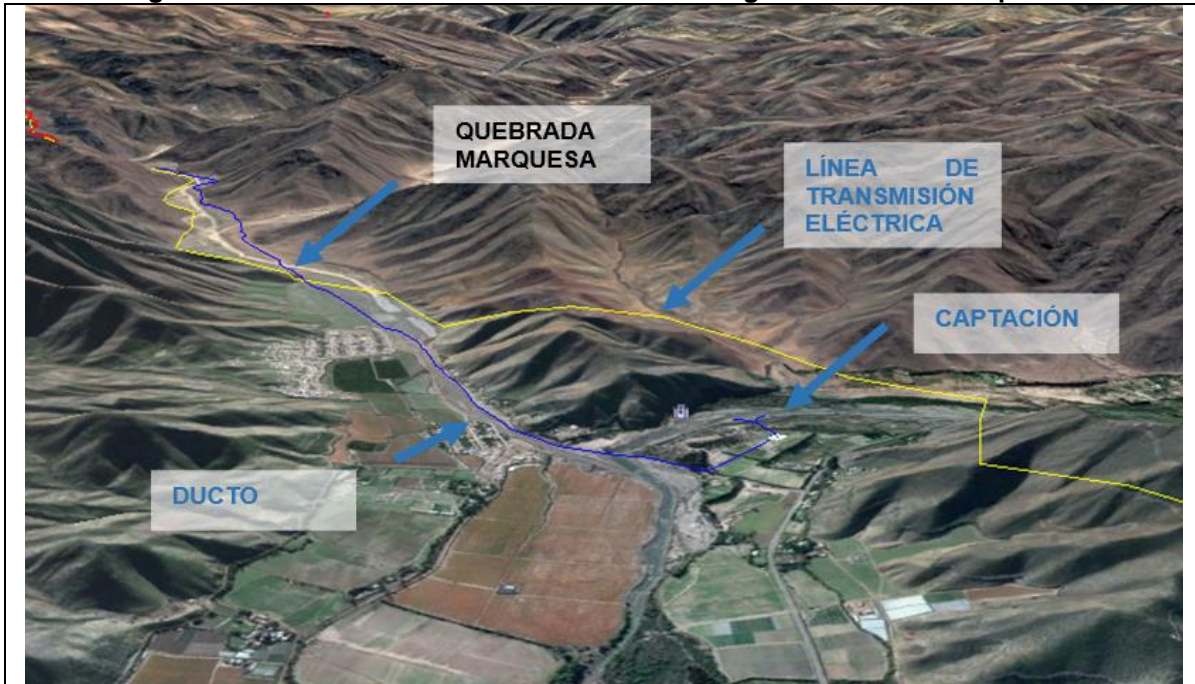
**Figura Nº 3.1.7.4. Vista General de la Geomorfología del Sector de Captación**

Vista hacia el NE del sector de captación, ubicado en el cauce del Río Elqui y continuando por la Quebrada Marquesa.

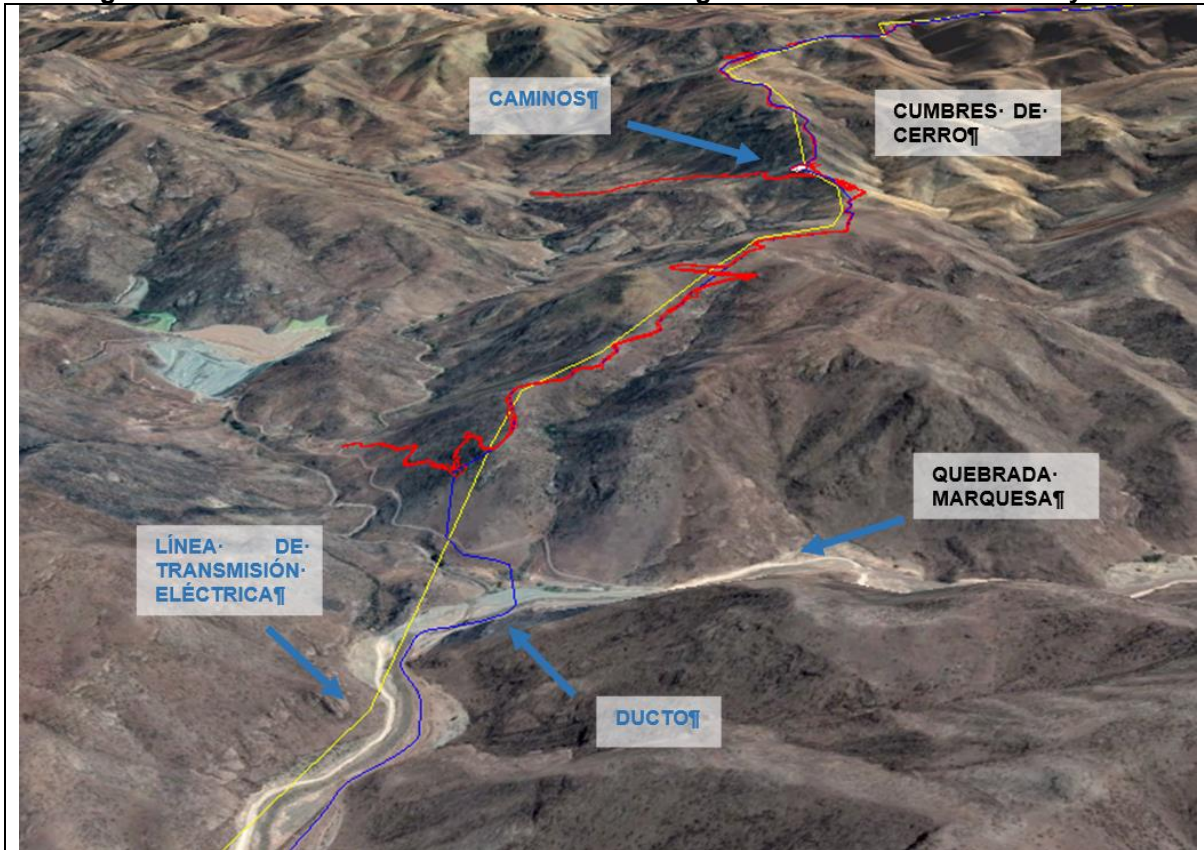
**Figura Nº 3.1.7.6. Vista General de la Geomorfología del Sector del Acueducto y LTE**

Vista hacia el N, sector de ducto y LTE. Avanzan por la Quebrada Marquesa y subsecuentemente por cumbres de cerros.

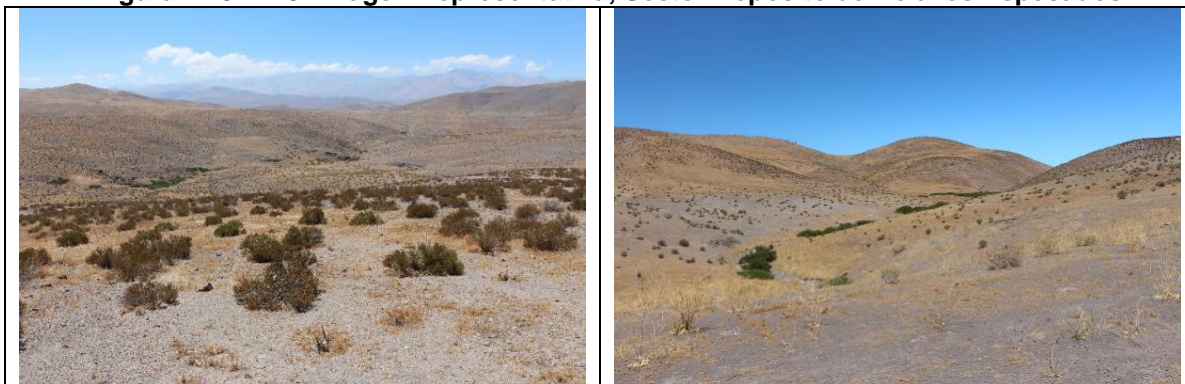
**Figura N° 3.1.7.9. Imagen Representativa, Sector Depósito de Relaves Espesados**

Sector Depósito de Relaves, se observan laderas de cerros de menor inclinación respecto del trazado de ducto y línea de transmisión eléctrica en sector de cumbres de cerros.

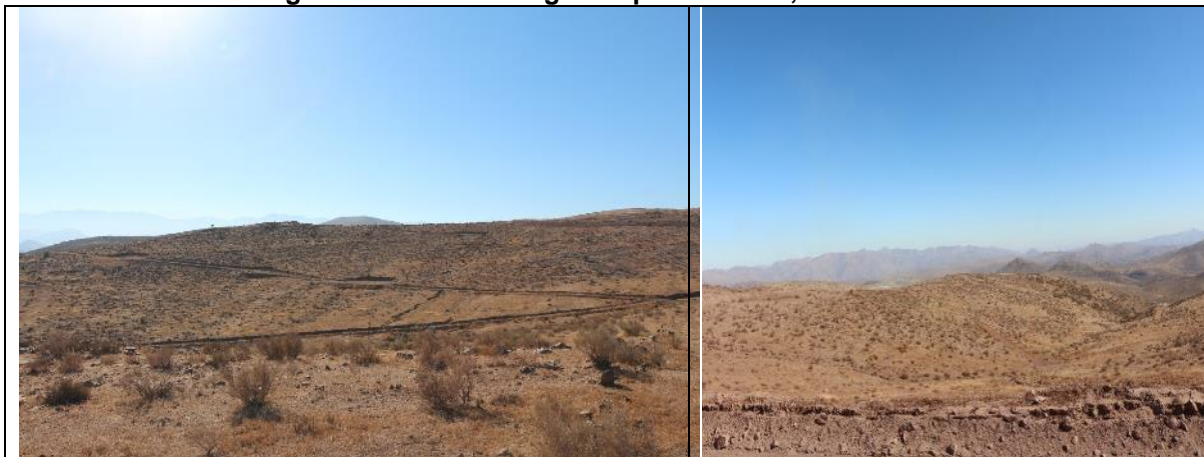
**Figura N° 3.1.7.13. Imagen Representativa, Sector Mina**

Área Mina: al igual que en el Sector Depósito de Relaves y sector Planta Concentradora, se observan laderas de cerros de menor inclinación respecto del trazado de ducto y línea de transmisión eléctrica en sector de cumbres de cerros.

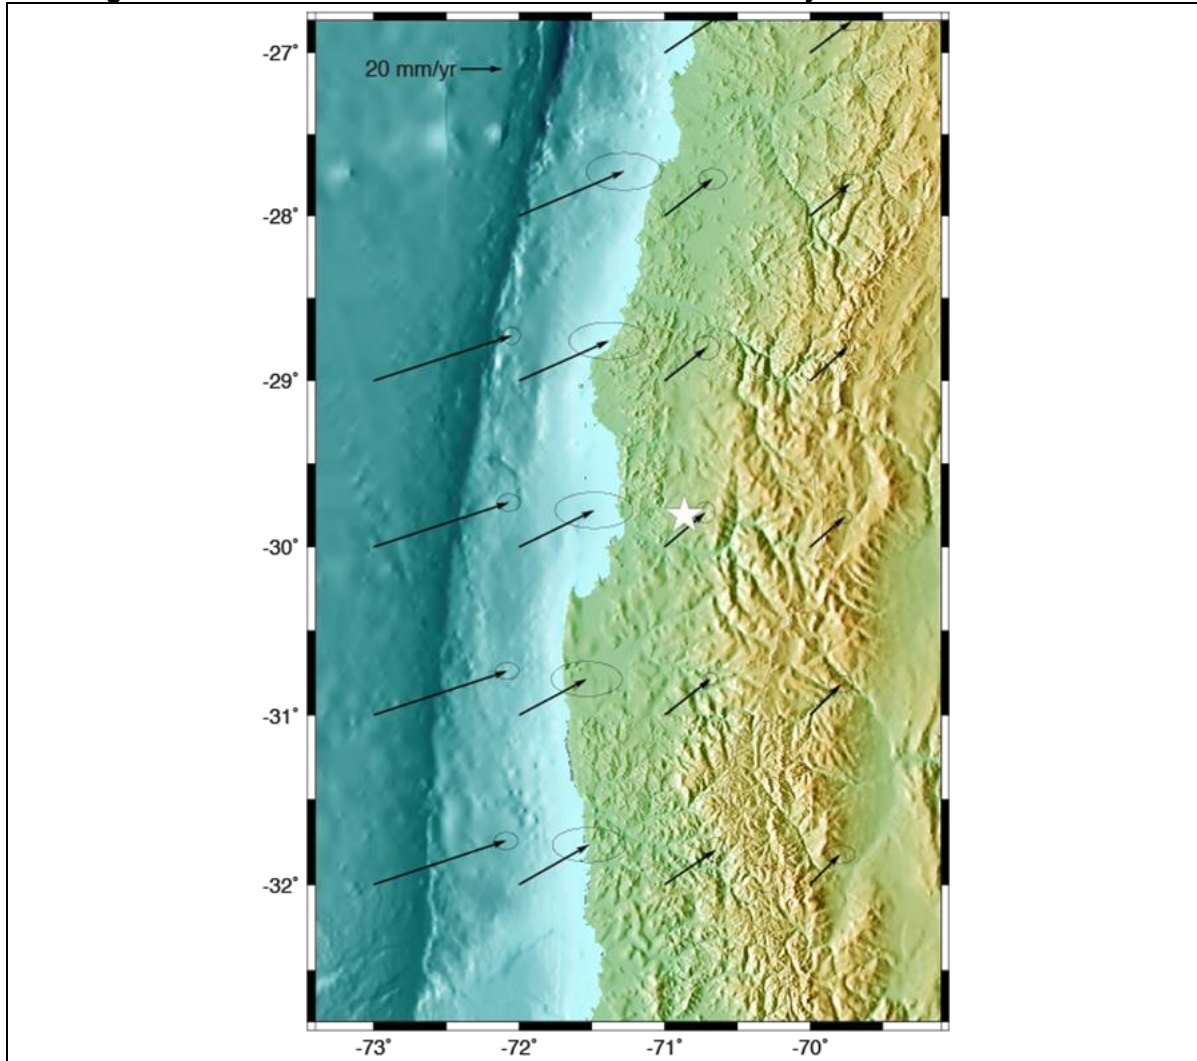
**Figura N° 3.1.8.3. Velocidad de Movimiento de la Corteza y el Error de la Estimación**

Mapa topográfico regional que muestra la velocidad de movimiento de la corteza (flechas) y el error de la estimación (elipses) (Kreemer y otros, 2000, 2003); la escala se presenta en el borde superior izquierdo. La localización del Proyecto se presenta con una estrella blanca.

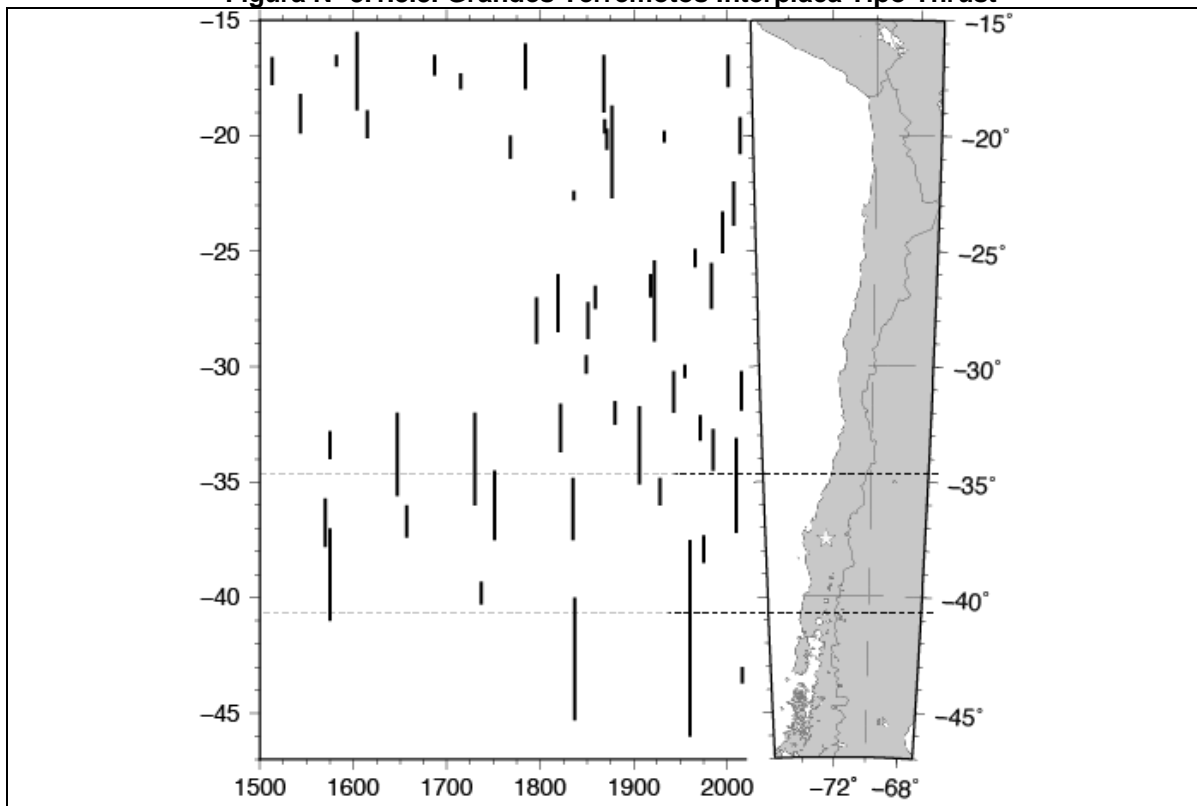
**Figura Nº 3.1.8.8. Grandes Terremotos Interplaca Tipo Thrust**

Grandes terremotos interplaca tipo thrust (falla inversa de bajo ángulo), observados a lo largo de la costa de Chile y sur del Perú (modificada de Susa, 2004), donde destacan la secuencia de eventos del lugar en estudio. Las barras verticales representan la estimación del largo de ruptura de cada evento.

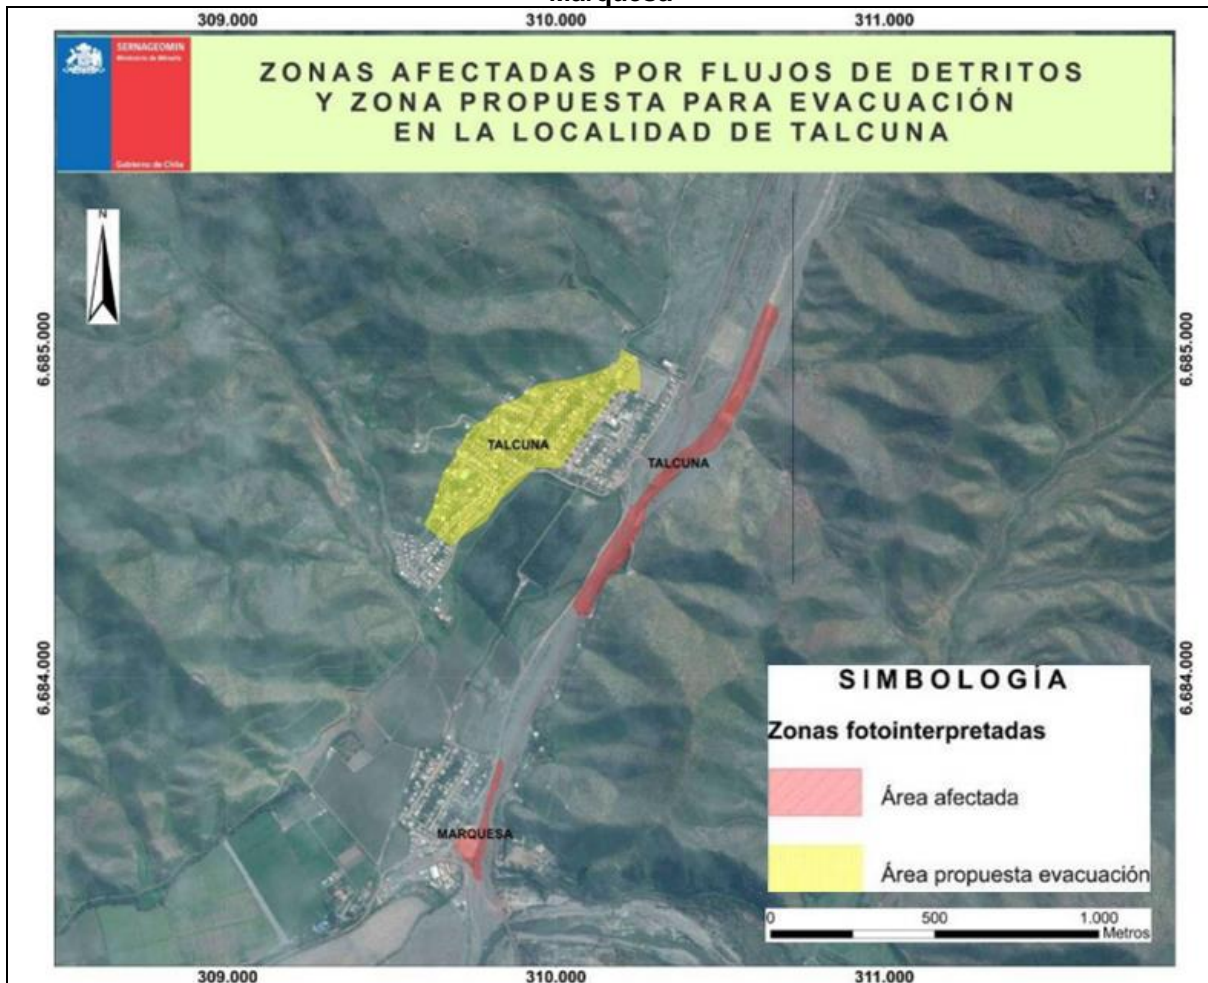
**Figura N° 3.1.8.10 Zona Afectada por Flujos de Detritos Localidad de Nueva Talcuna y Marquesa**

La siguiente Figura muestra las áreas afectadas y área de evacuación propuestas por SERNAGEOMIN en el sector de la localidad de Nueva Talcuna y Marquesa.

En este sector, las zonas afectadas corresponden al desborde del cauce de la quebrada Marquesa, afectando a las localidades de Nueva Talcuna y Marquesa. El flujo presenta poco espesor (20cm) debido a que no se canalizó por un lugar determinado, sino que ocupó todo el ancho del valle para trasladarse. Por lo anterior, varias viviendas ubicadas en el borde de la quebrada fueron afectadas por la inundación del flujo. Con respecto a la granulometría, no es posible establecer patrones representativos de la remoción. Los flujos que alcanzaron dominios más alejados del cauce central presentaban granulometría muy fina, comportándose como flujos de barro (SERNAGEOMIN, 2015).

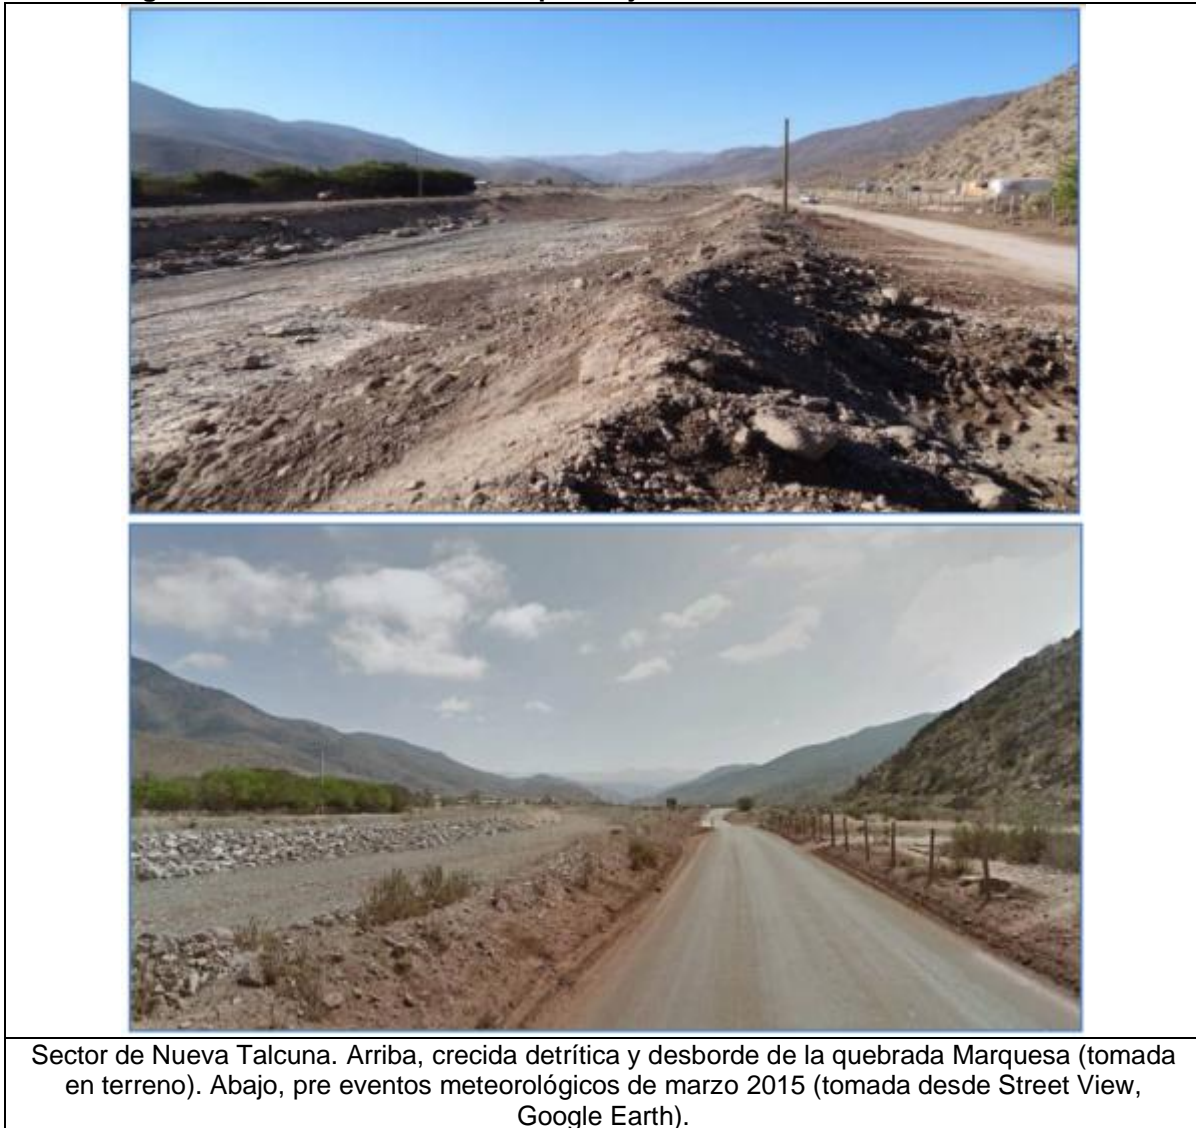
**Figura N° 3.1.8.11 Zona Afectada por Flujos de Detritus Sector Nueva Talcuna**

Sector de Nueva Talcuna. Arriba, crecida detrítica y desborde de la quebrada Marquesa (tomada en terreno). Abajo, pre eventos meteorológicos de marzo 2015 (tomada desde Street View, Google Earth).

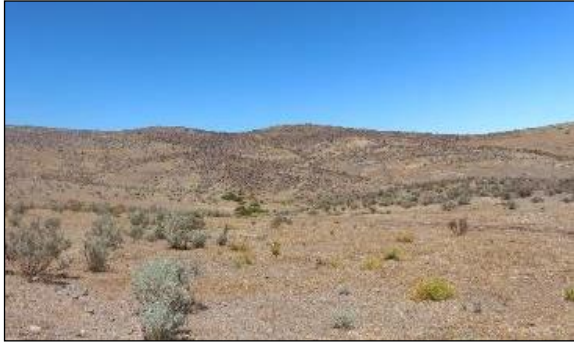
**Figura Nº 3.1.9.9. Vista General Sector 4 (S4)**

<p>Se observa sector con menores inclinación, expresándose una explanada, en comparación con la geoforma general del área</p>	<p>Colinas y cerros</p>

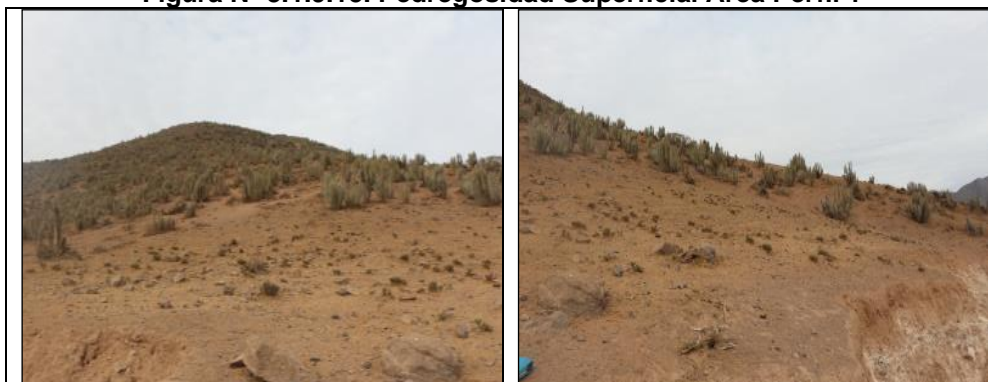
**Figura N° 3.1.9.15. Pedregosidad Superficial Área Perfil 1**

Por su parte, en la siguiente figura se observa la presencia de pedregosidad superficial y afloramientos rocosos.

El Perfil 1 de suelo descrito se encuentra en posición de ladera de cerro; se observa pedregosidad en superficie y vegetación que crece de forma natural en el lugar. El perfil de suelo presenta textura franca en superficie la cual se torna más fina en profundidad, y estructura de bloques subangulares. A partir de los 36 cm el perfil presenta pedregosidad moderada, la cual se observa abundante desde los 52 cm de profundidad. En el cuadro a continuación se indica la descripción morfológica del perfil de suelo.

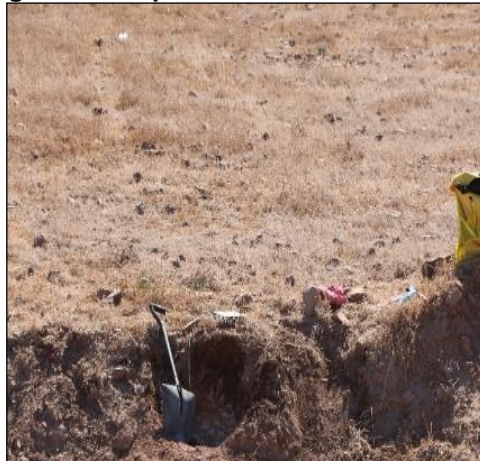
**Figura N° 3.1.9.22. Pedregosidad Superficial Perfil Descrito Área Planta Concentradora**

Por su parte, en la siguiente figura se observa la pedregosidad superficial presente en el sector del perfil de suelo descrito.

El perfil descrito se encuentra en posición de ladera de cerro; se observa moderada pedregosidad en superficie. El perfil de suelo presenta textura fina en todo el perfil, a excepción de la capa superficial que presenta textura media. A partir de los 36 cm se

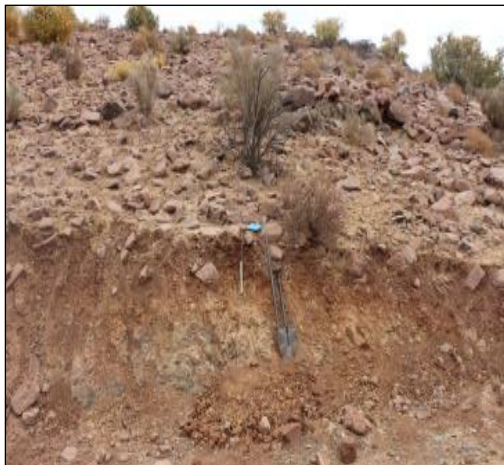
**Figura N° 3.1.9.28. Pedregosidad Superficial Perfil de Suelo Descrito Depósito de Relaves, Ladera**

El perfil descrito se encuentra en posición de ladera de cerro; se observa abundante pedregosidad en superficie y grietas en el perfil. El perfil de suelo presenta textura fina y estructura granular fina moderada y bloques sub angulares medios moderados, con presencia de gravas y piedras en torno al 40% en el perfil, y presenta roca (horizonte “R”) a partir de los 56 cm de profundidad.

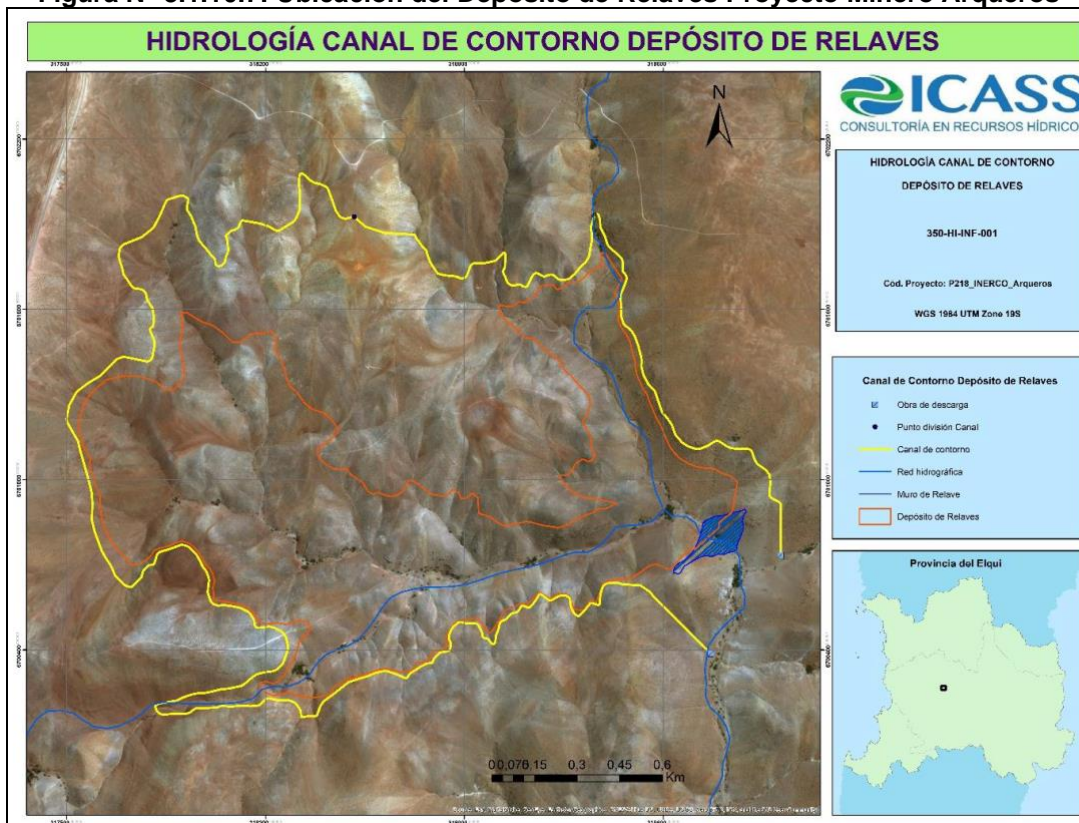
**Figura N° 3.1.10.7: Ubicación del Depósito de Relaves Proyecto Minero Arqueros**

Los caudales aportados al depósito de relaves, serán recibidos por el Canal de Contorno para luego ser retornados a los cursos de agua superficiales, aguas abajo del depósito a través de una obra de descarga.

De acuerdo al emplazamiento del depósito de relaves proyectado, la cuenca del depósito de relaves de 7,96 km<sup>2</sup> fue dividida en once (11) diferentes subcuencas menores, de manera de evaluar los aportes de cada una de ellas de forma independiente. En la Figura

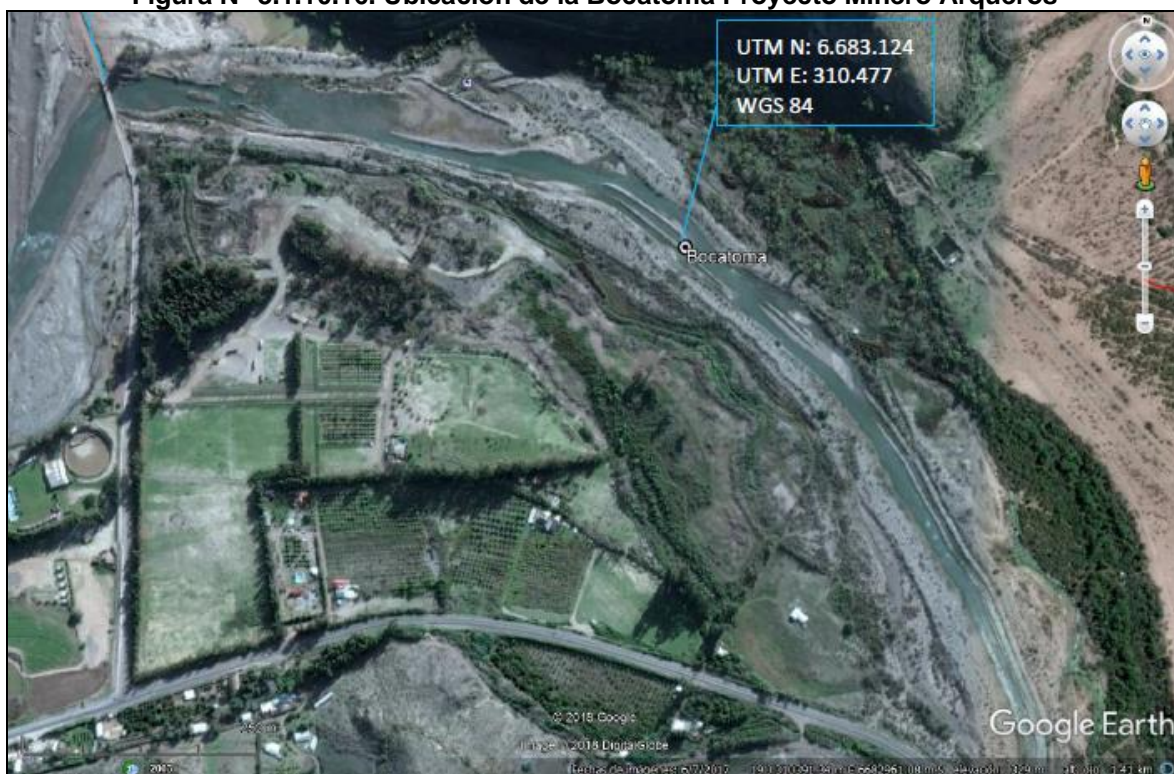
**Figura N° 3.1.10.16. Ubicación de la Bocatoma Proyecto Minero Arqueros**

La bocatoma se ubicará en el río Elqui a una altura de 330 msnm en las coordenadas asociadas al derecho de aprovechamiento de agua existente, correspondiente a N: 6.683.124 y E: 310.477 (WGS 84), según se muestra en la Figura N° 3.1.10.16

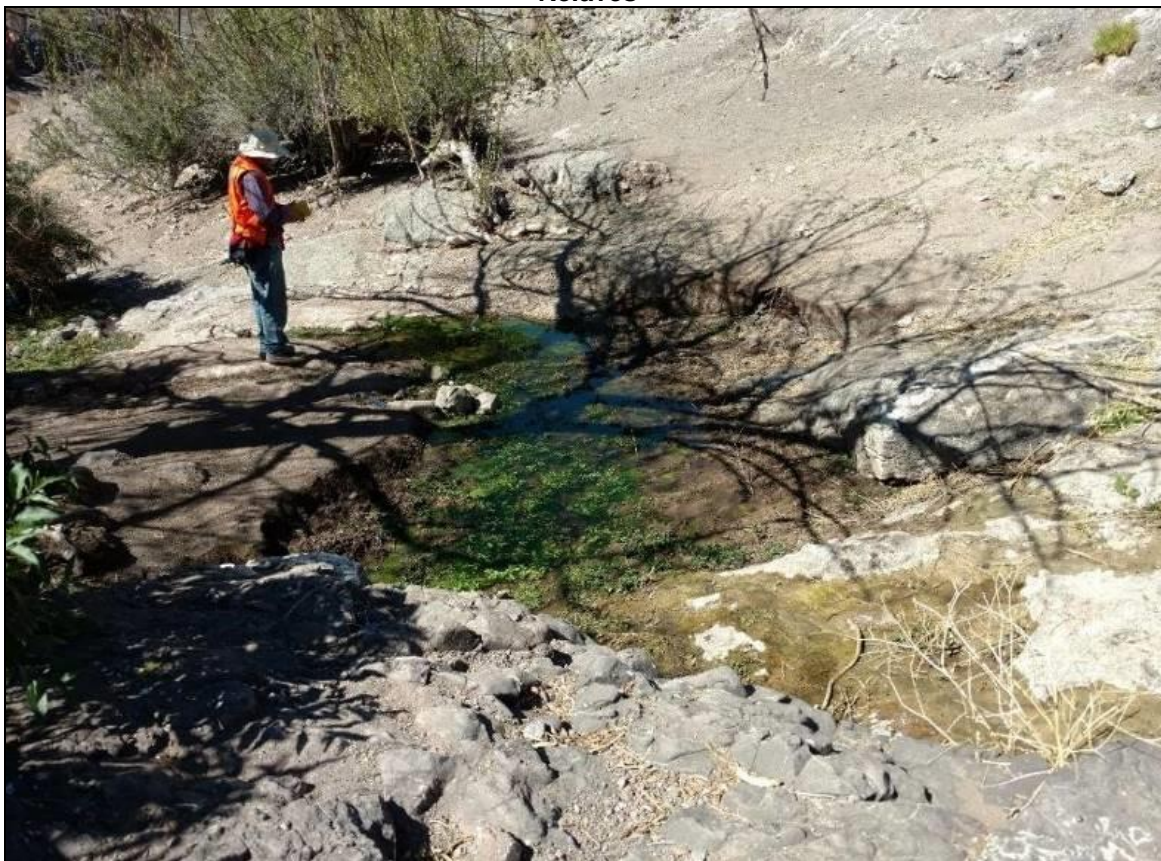
**Figura N° 3.1.11.5. Fotografía de la Vertiente VE-D en Octubre de 2018 en Sector Depósito de Relaves**

Si bien existe vegetación en sus entornos, ésta es escasa y espacialmente muy limitada al propio cauce, como se observa en la siguiente Figura.

Los caudales registrados por las vertientes son bajos y varían entre 0,01 a 0,2 l/s. La vertiente VE-G, unos 200 m aguas abajo del muro proyectado, presenta un caudal ligeramente más elevado, oscilando entre 0,25 y 0,4 l/s; y la vertiente VE-H, ubicada aproximadamente a 2 km aguas abajo del Depósito de Relaves (ver siguiente Figura), registró un caudal de 0,4 l/s. En todos los casos, el agua subterránea aflorada se presenta en superficie como pequeños escurrimientos a lo largo de unos pocos metros a escasas decenas de metros hasta evaporarse y/o infiltrarse nuevamente, es decir, no generan cauces de agua superficial. Durante el monitoreo de las vertientes, desde octubre del 2018 en adelante, los caudales en general tienen una leve tendencia a disminuir.
