**ESTUDIO DE IMPACTO AMBIENTAL**  
**PROYECTO MINERO ARQUEROS**  
**CAPÍTULO 3.4.2.**  
**LÍNEA DE BASE**  
**PATRIMONIO PALEONTOLÓGICO**

**PROYECTO MINERO ARQUEROS**  
**REGIÓN DE COQUIMBO**

**Preparado por PALEOSUCHUS**

**abril 2020**

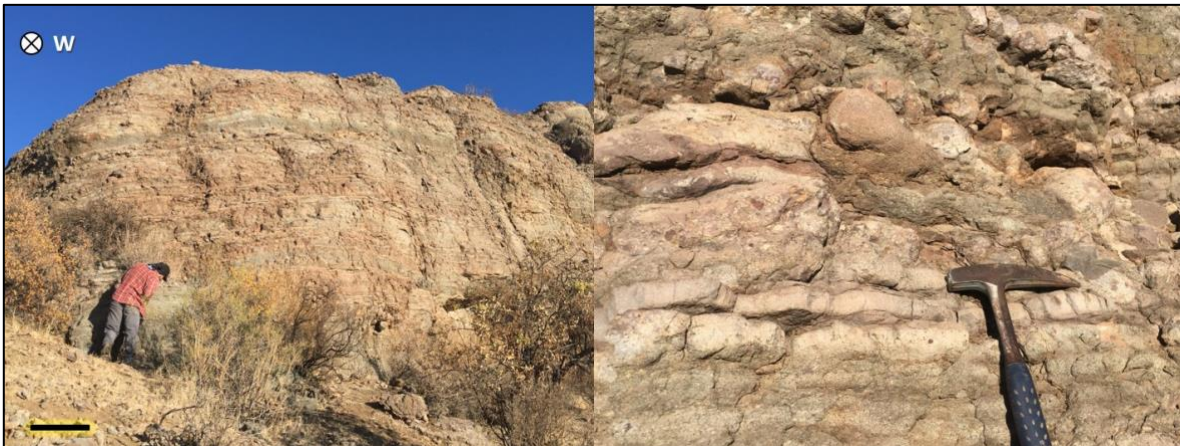
**Fotografía 5.3-1:** Izquierda: Vista general del Área de influencia del Proyecto. Derecha: Detalle de litología observada.

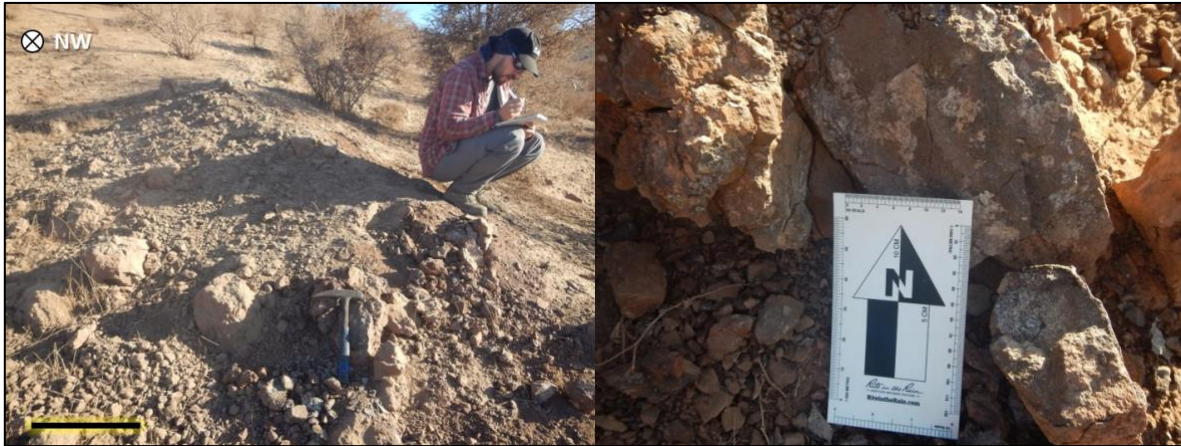
**Fotografía 5.3-2:** Izquierda: Vista general del Área de influencia del Proyecto. Derecha: Detalle de litología observada.

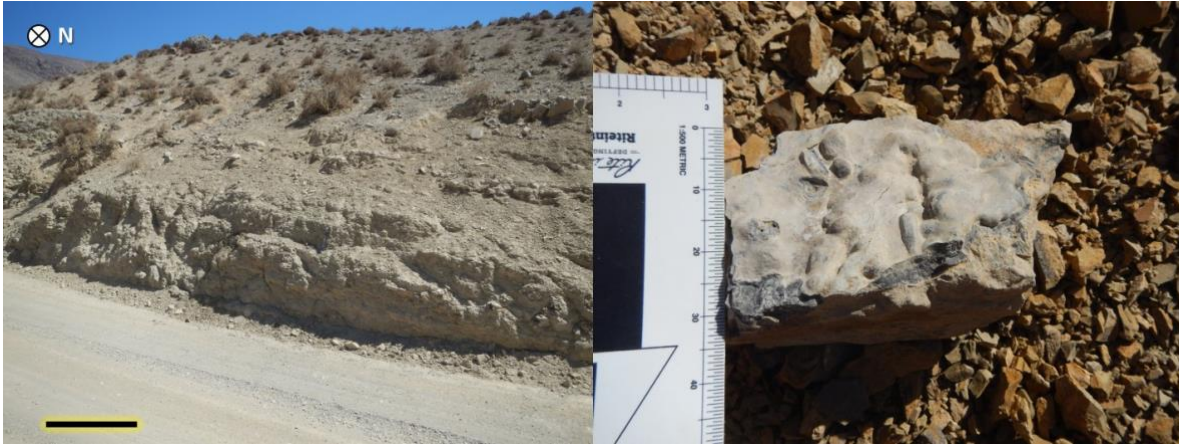
**Fotografía 5.3-4:** Izquierda: Vista general del Área de influencia del Proyecto. Derecha: Detalle de litología observada.

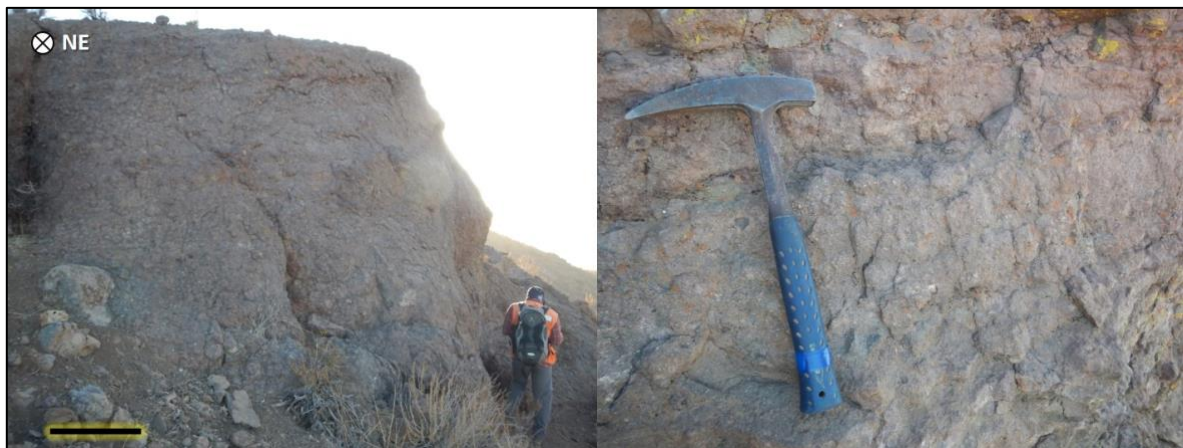
**Fotografía 5.3-5:** Izquierda: Vista general del Área de influencia del Proyecto. Derecha: Detalle de litología observada.

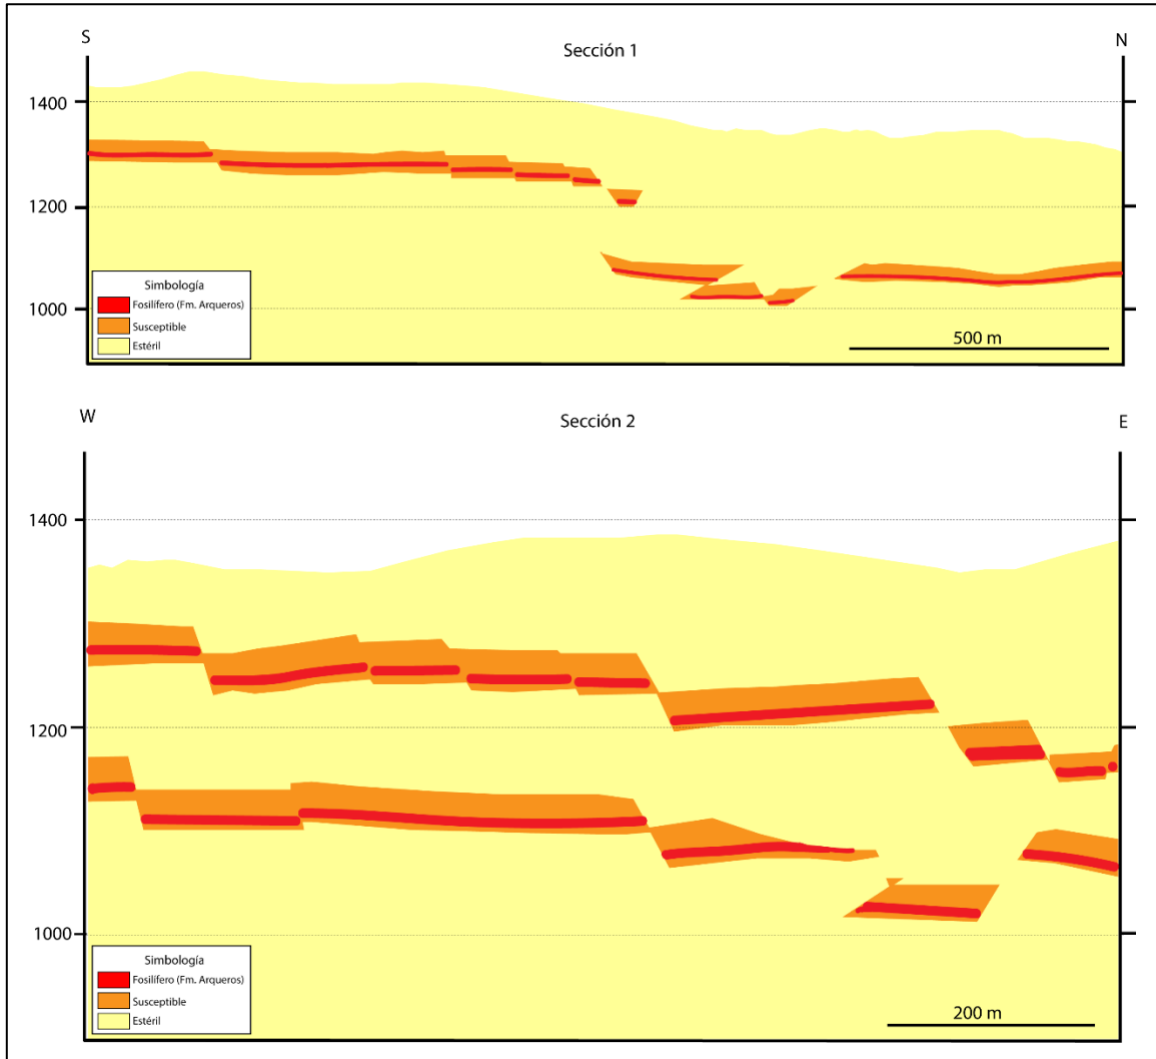
Figura 6-2: Categoría paleontológica en perfiles N-S y W-E para el Área Mina.

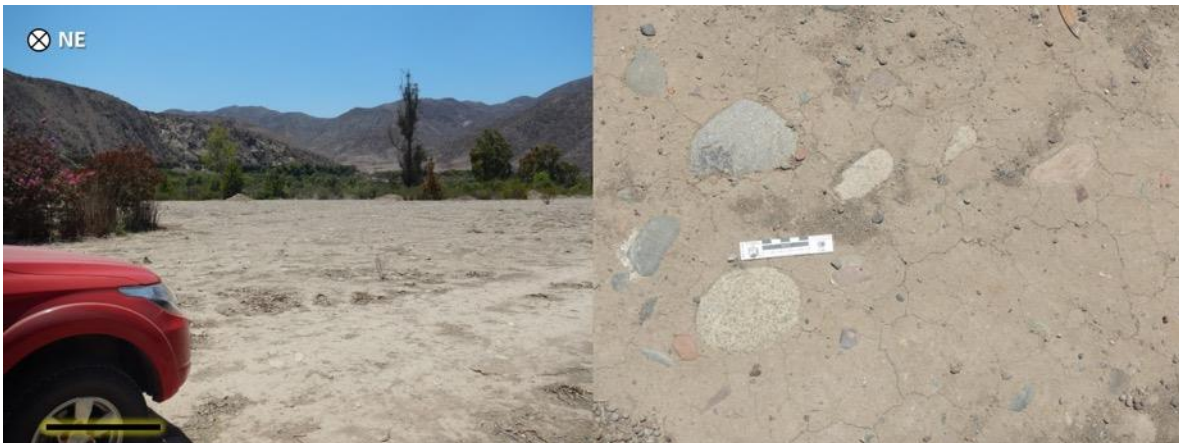
**Fotografía PC 062: Izquierda: Vista general del área del Proyecto. Derecha: Detalle de los depósitos.**
