ESTUDIO DE EVALUACION GEOTECNICA DE DETALLE PARA LA PRIMERA LINEA DEL METRO DE QUITO
REGISTRO DE SONDEO SMQ-25

ESTUDIO DE EVALUACIÓN GEOTÉCNICA DE DETALLE PARA LA PRIMERA LINEA DEL METRO DE QUITO

REGISTRO DE SONDEO SMQ-26

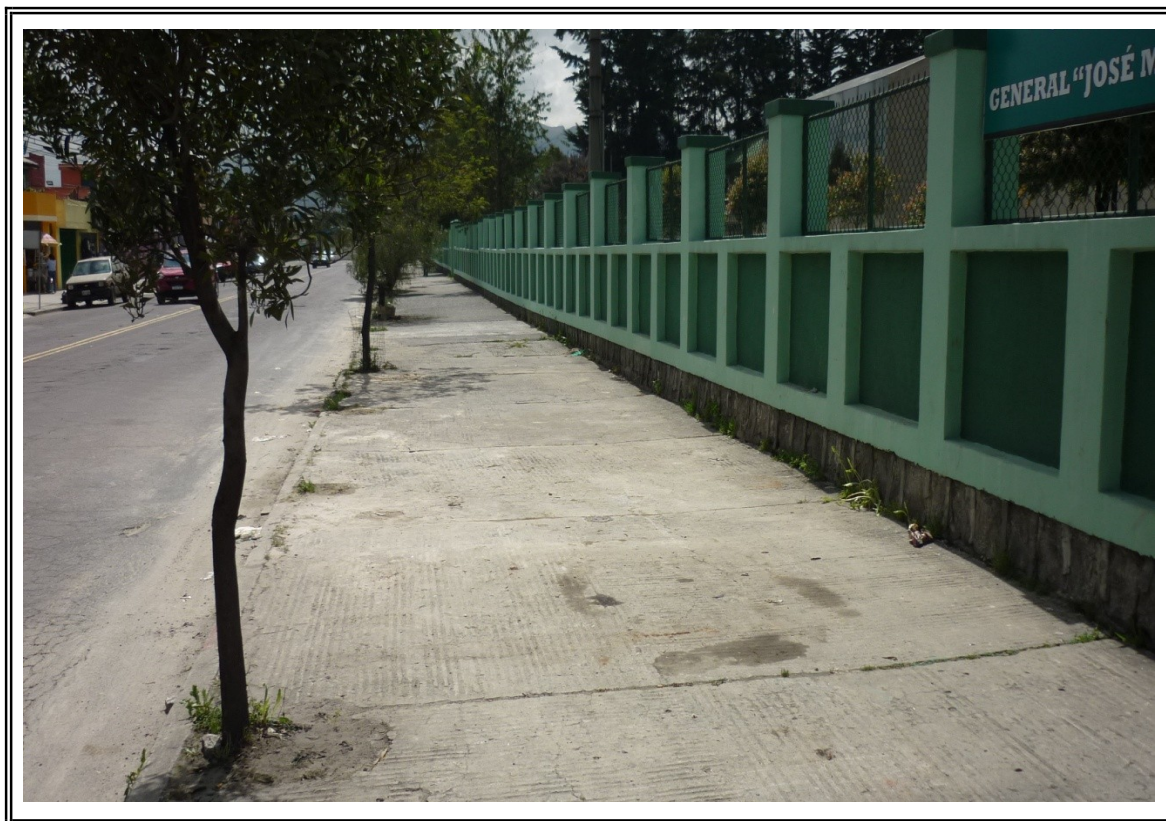
Foto N° 1: Sitio de perforación del sondeo SMQ - 25.

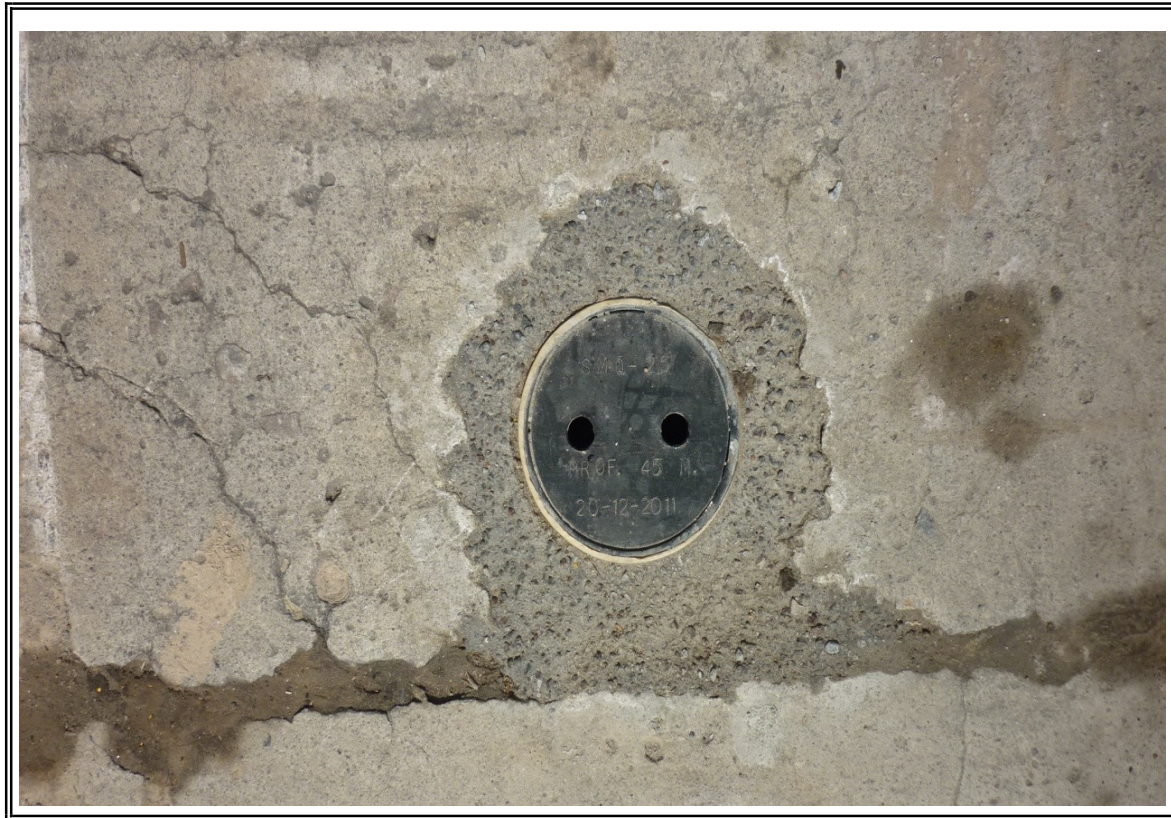
Foto N° 10: Sondeo SMQ - 25 - Caja 9, Prof. 40,00 m a 45,00 m.

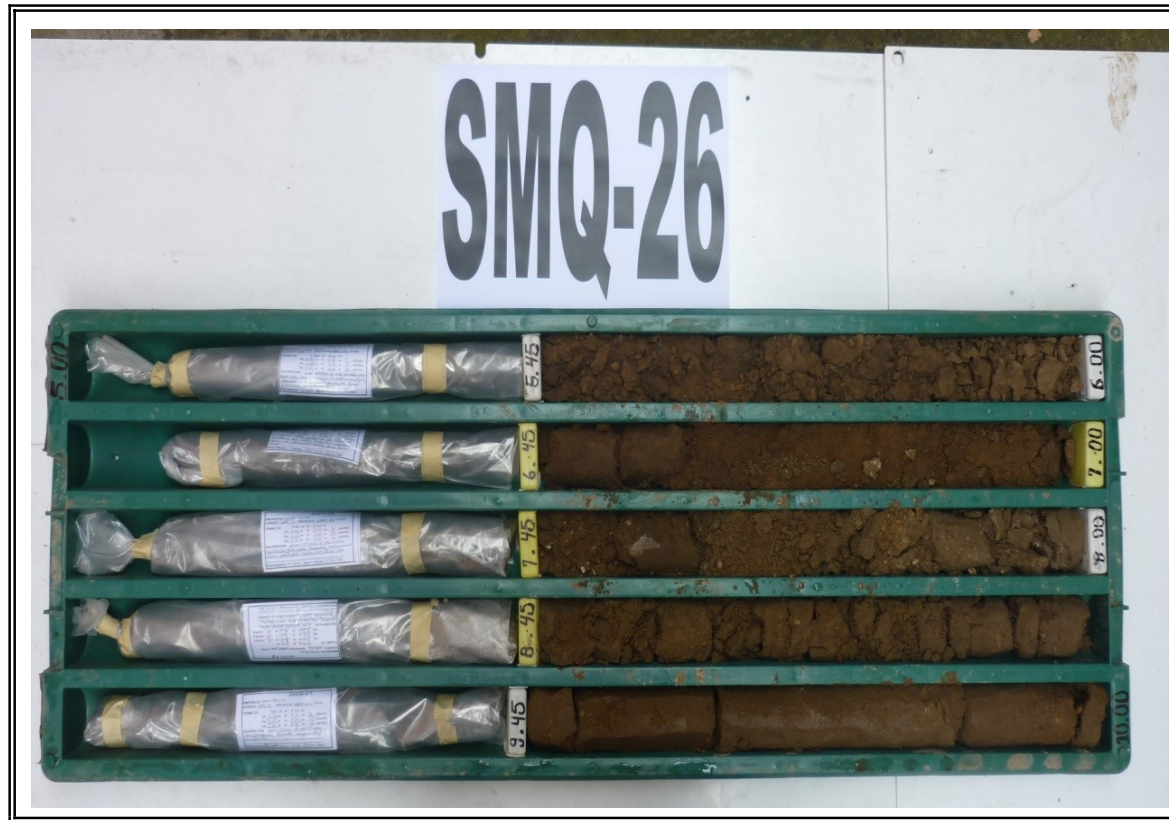
Foto N° 2: Sondeo SMQ - 26 - Caja 1, Prof. 0,00 m a 5,00 m.

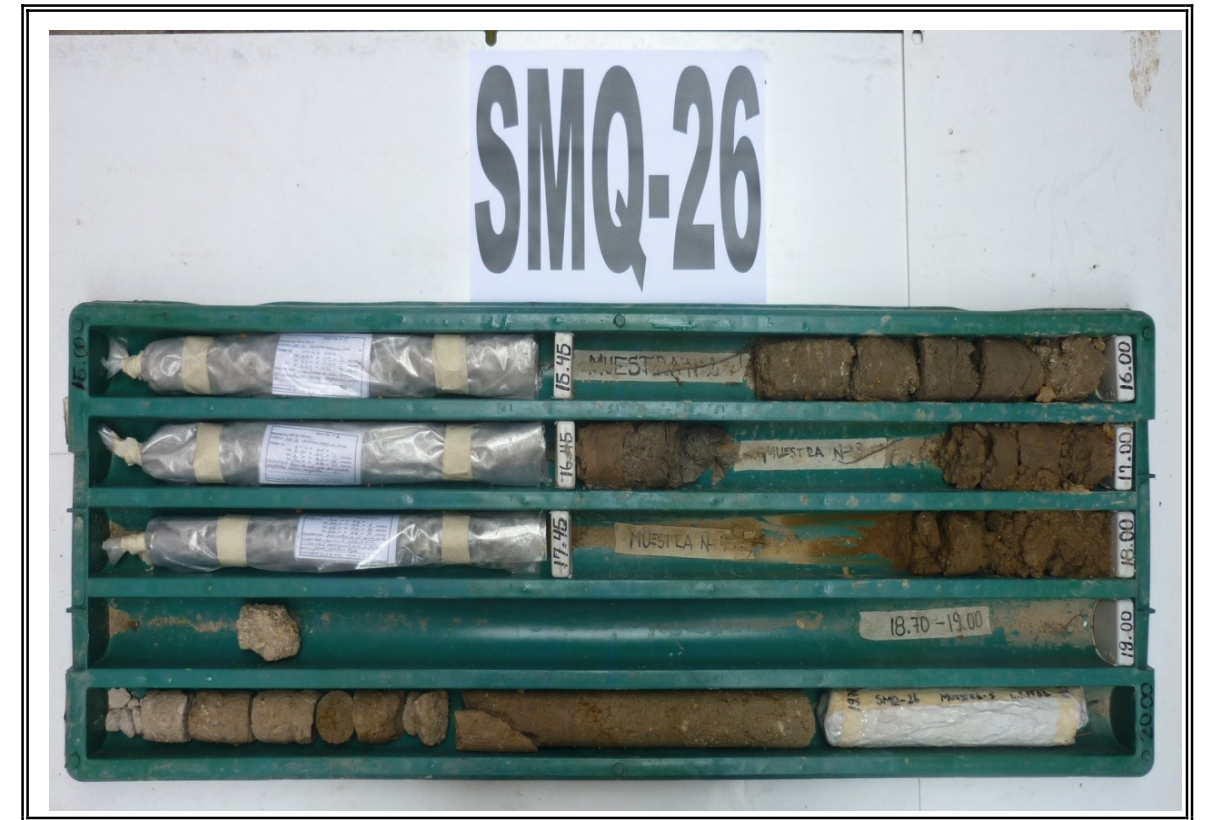
Foto N° 3: Sondeo SMQ - 26 - Caja 2, Prof. 5,00 m a 10,00 m.

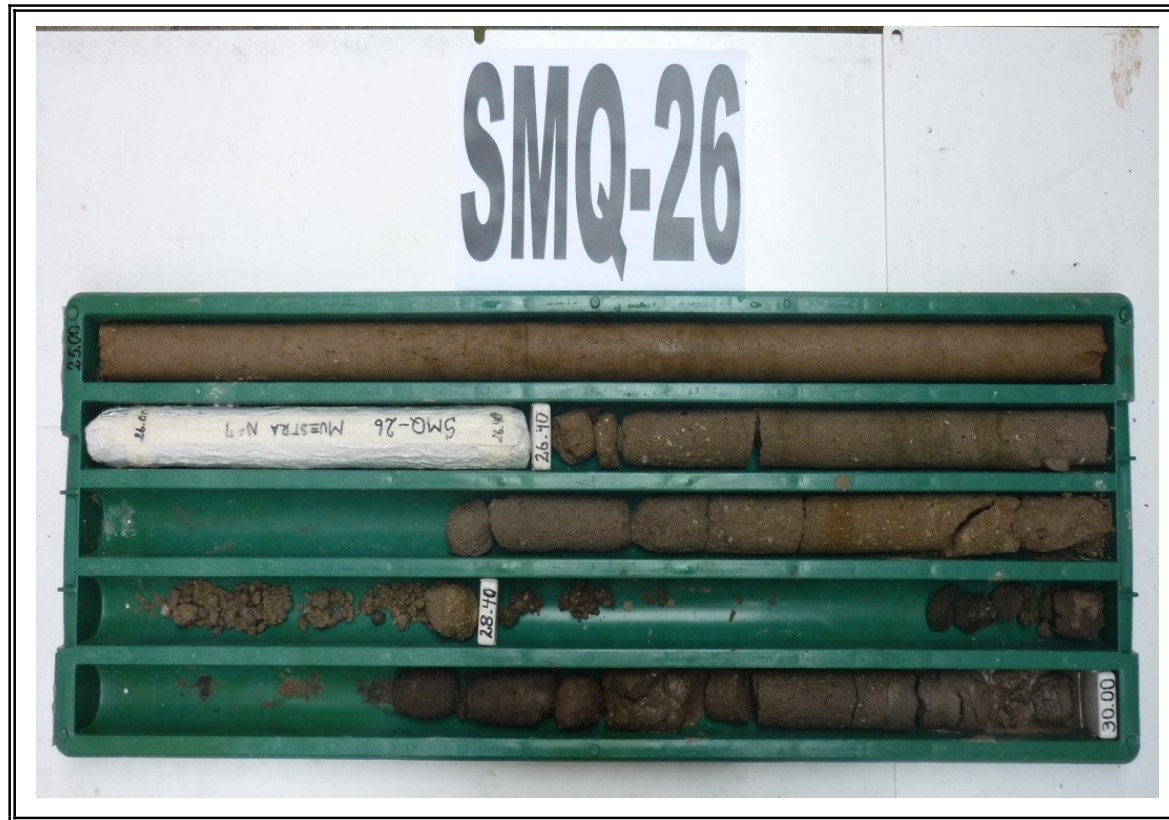
Foto N° 6: Sondeo SMQ - 26 - Caja 5, Prof. 20,00 m a 25,00 m.

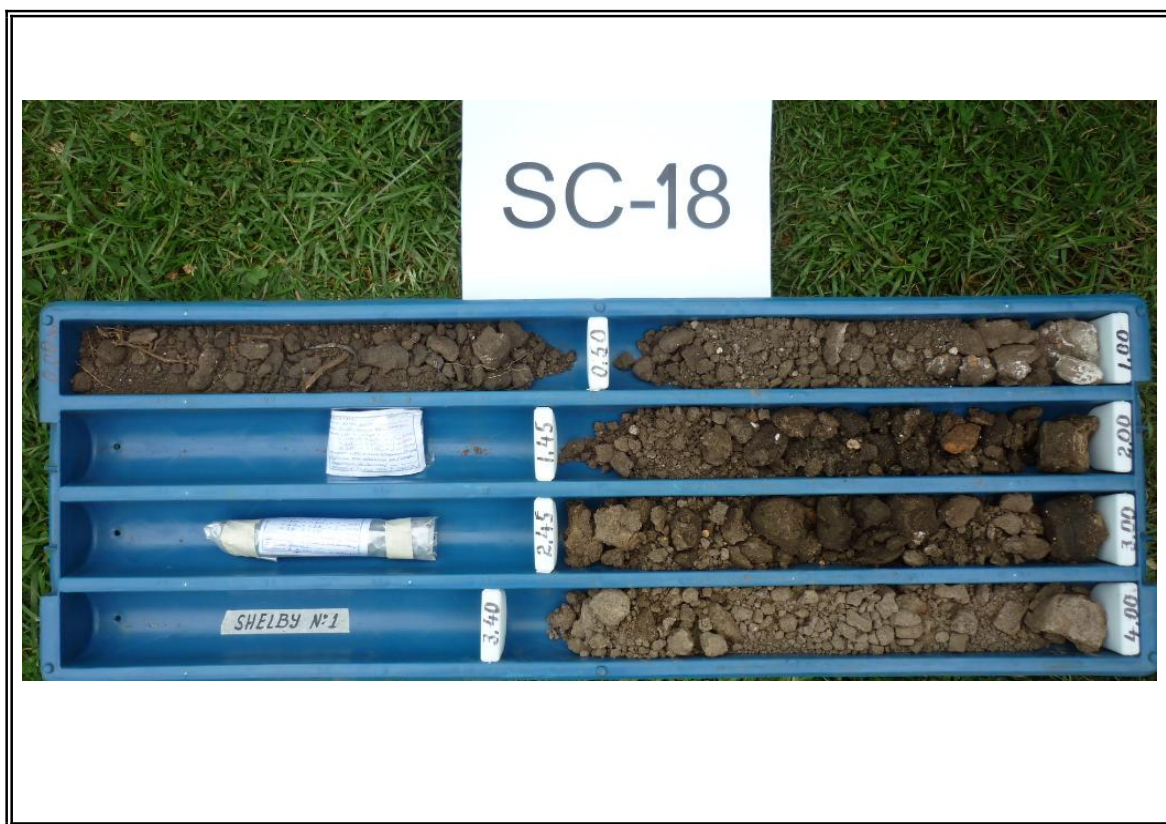
Foto N° 1: Sondeo SMQ - 29 - Caja 1, Prof. 0,00 m a 4,00 m.

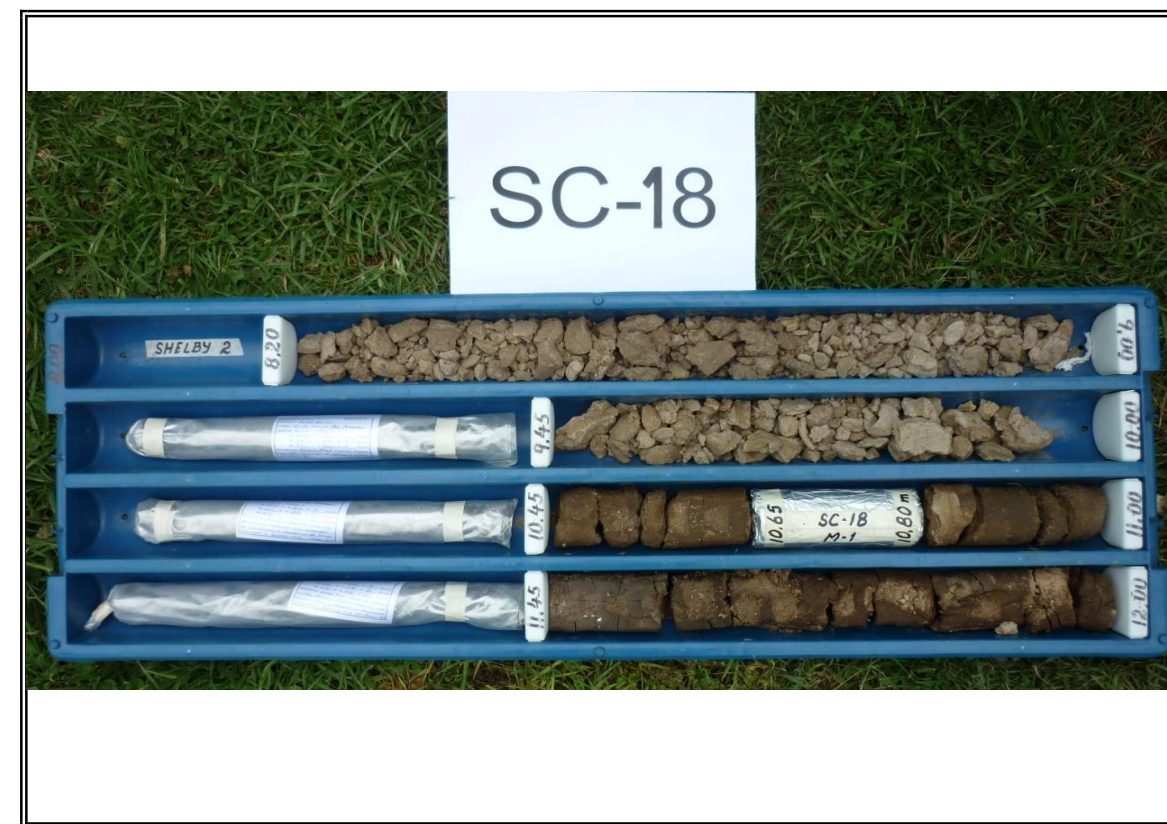
Foto N° 3: Sondeo SMQ - 29 - Caja 3, Prof. 8,00 m a 12,00 m.

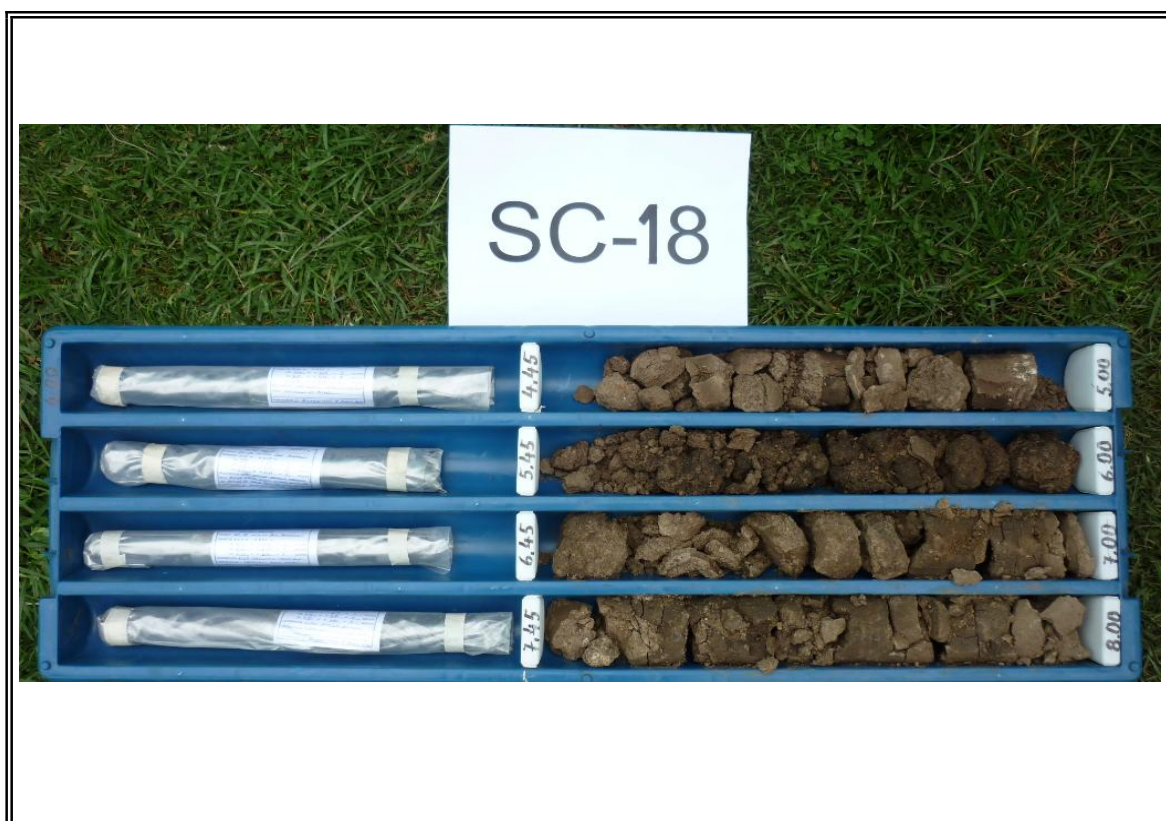
Foto N° 2: Sondeo SMQ - 29 - Caja 2, Prof. 4,00 m a 8,00 m.

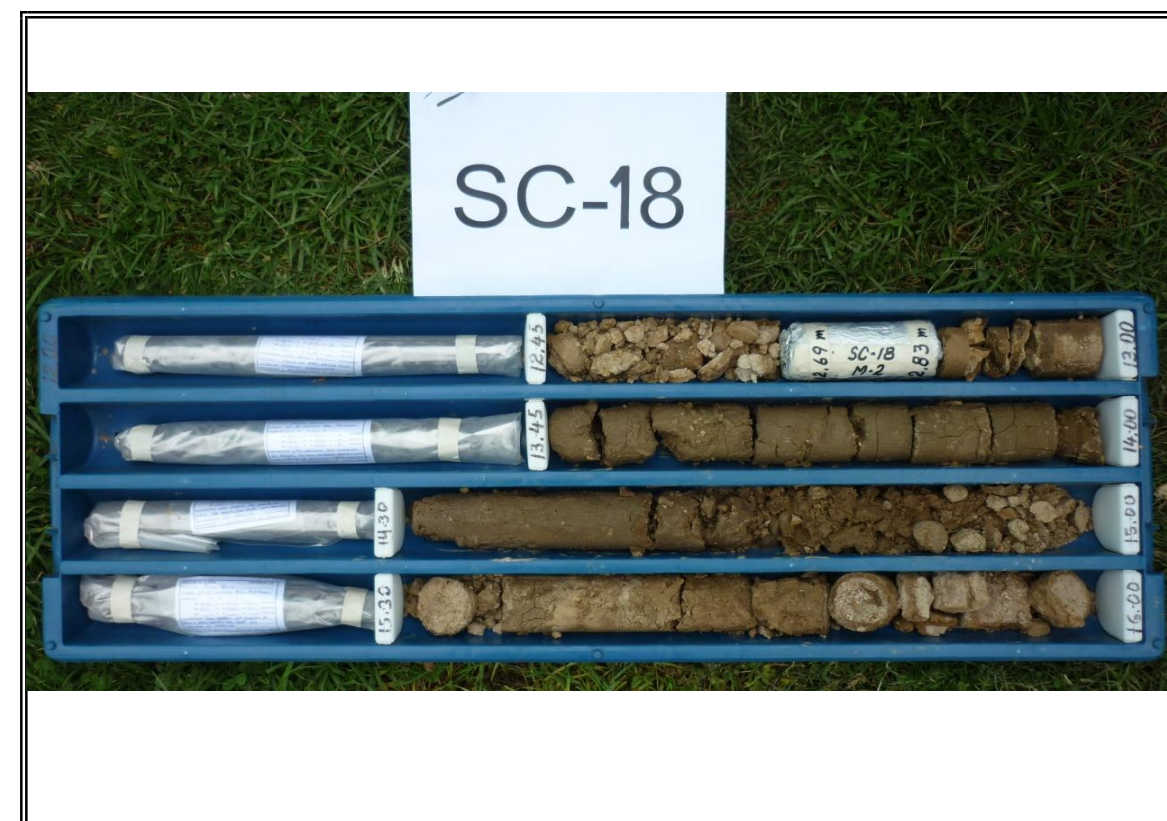
Foto N° 4: Sondeo SMQ - 29 - Caja 4, Prof. 12,00 m a 16,00 m.

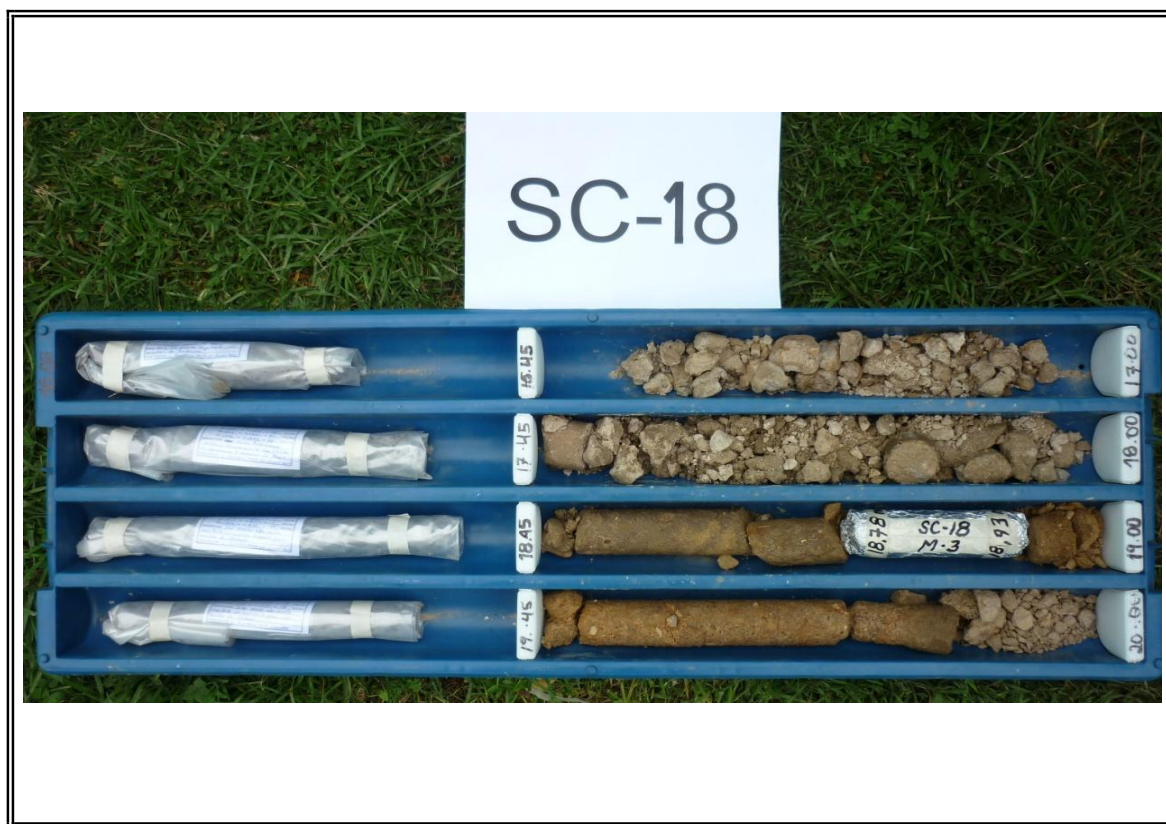
Foto N° 5: Sondeo SMQ - 29 - Caja 5, Prof. 16,00 m a 20,00 m.

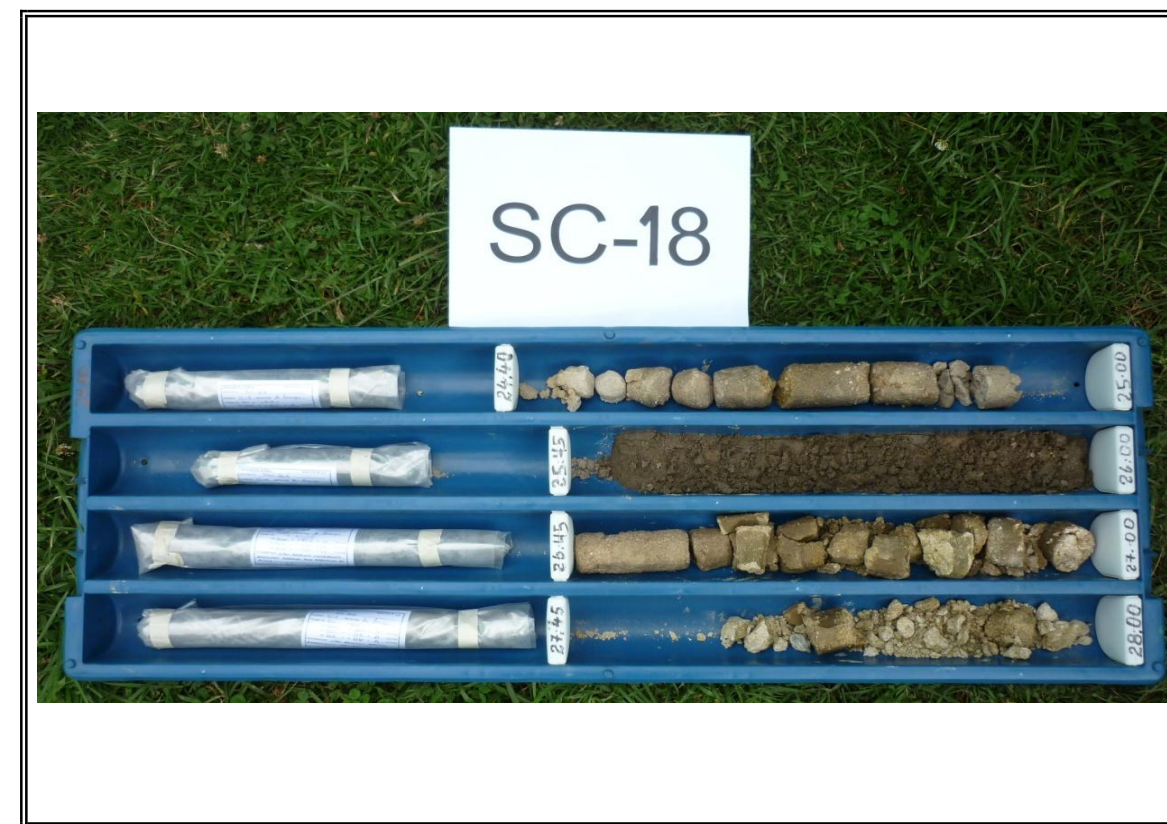
Foto N° 7: Sondeo SMQ - 29 - Caja 7, Prof. 24,00 m a 28,00 m.

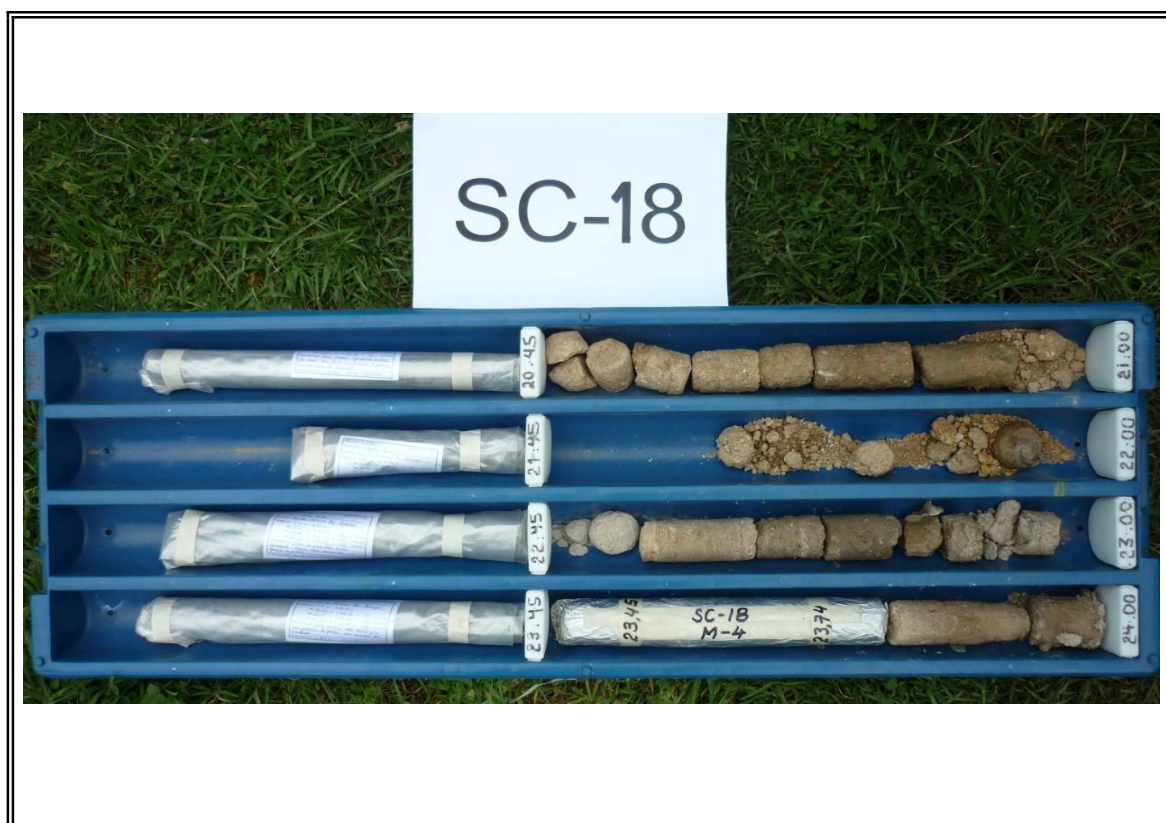
Foto N° 6: Sondeo SMQ - 29 - Caja 6, Prof. 20,00 m a 24,00 m.

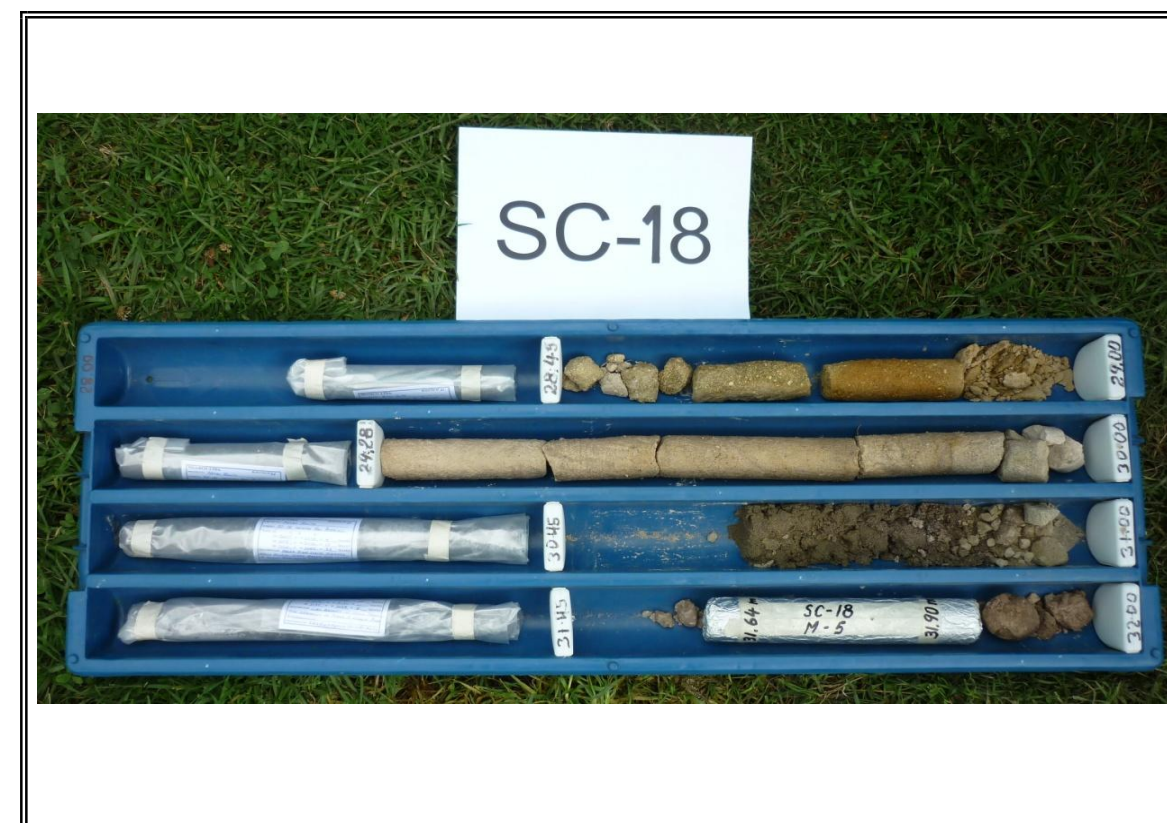
Foto N° 8: Sondeo SMQ - 29 - Caja 8, Prof. 28,00 m a 32,00 m.

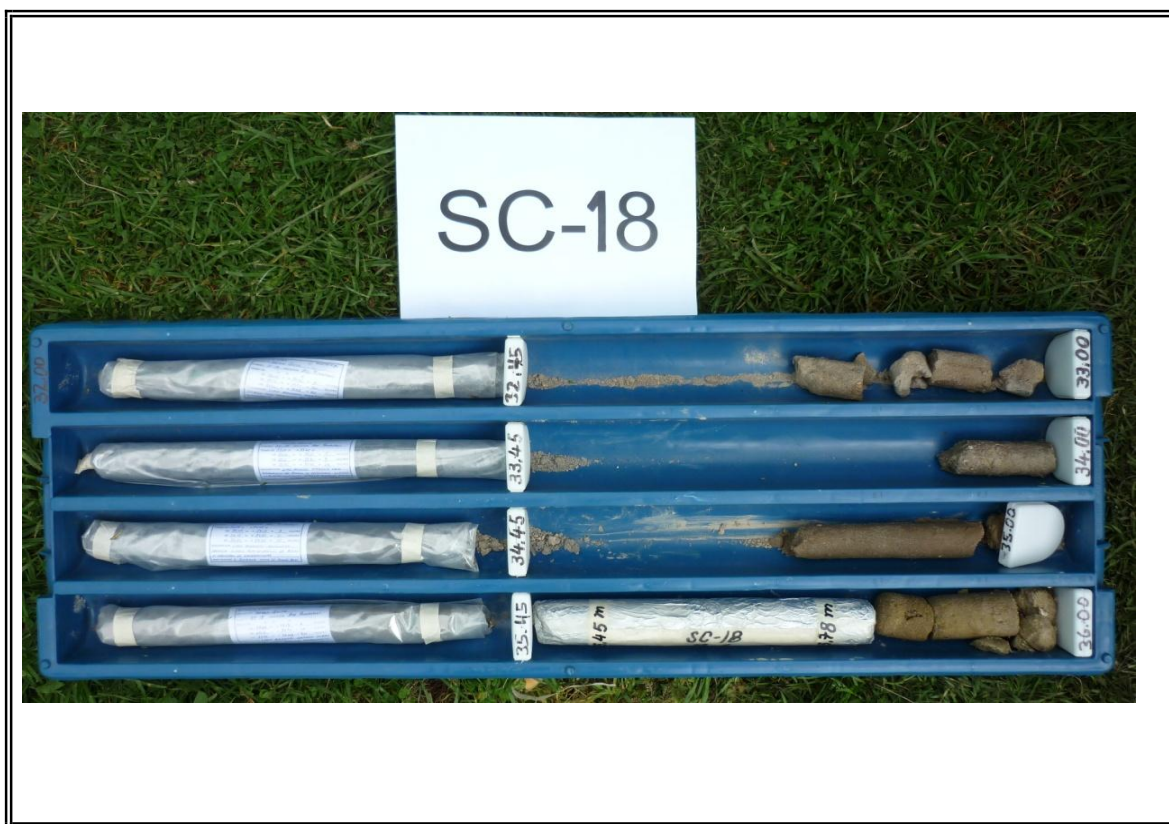
Foto N° 9: Sondeo SMQ - 29 - Caja 9, Prof. 32,00 m a 36,00 m.

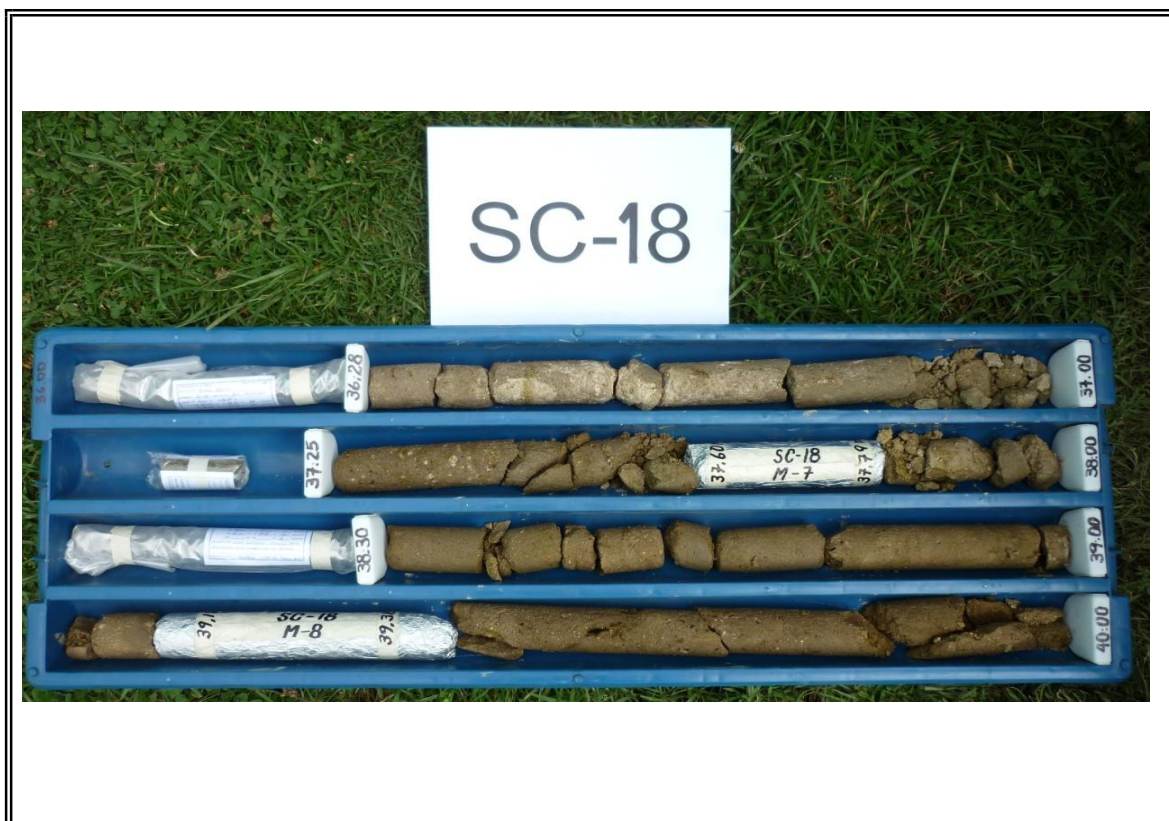
Foto N° 10: Sondeo SMQ - 29 - Caja 10, Prof. 36,00 m a 40,00 m.
