# REGISTRO DE PERFORACIÓN

**PROYECTO:** METRO QUITO  
**CORDENADAS:** 9970910,685N 496186,873E  
**FECHA INICIAL:** 03-JUNIO-2011  
**FECHA FINAL:** 05-JUNIO-2011  
**ING. DE CAMPO:** Ing. B ACUÑA  
**FISCALIZADOR:** Ing. J. C. WITT

**ESTUDIO DE EVALUACIÓN GEOTÉCNICA DE DETALLE PARA LA PRIMERA LINEA DEL METRO DE QUITO**  
**REGISTRO DE SONDEO SMQ-15**

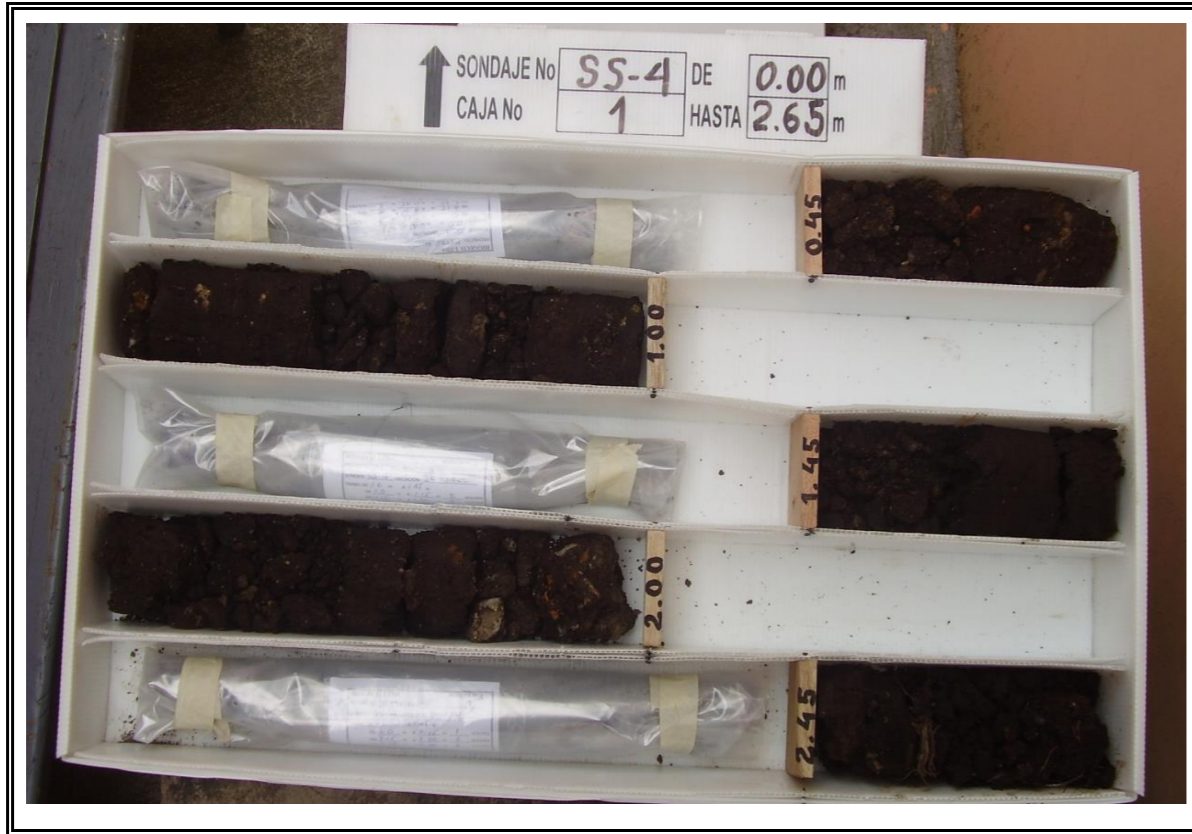
Foto N° 1: Sondeo SMQ - 14- Caja 1, Prof. 0,00 m a 2,65 m.

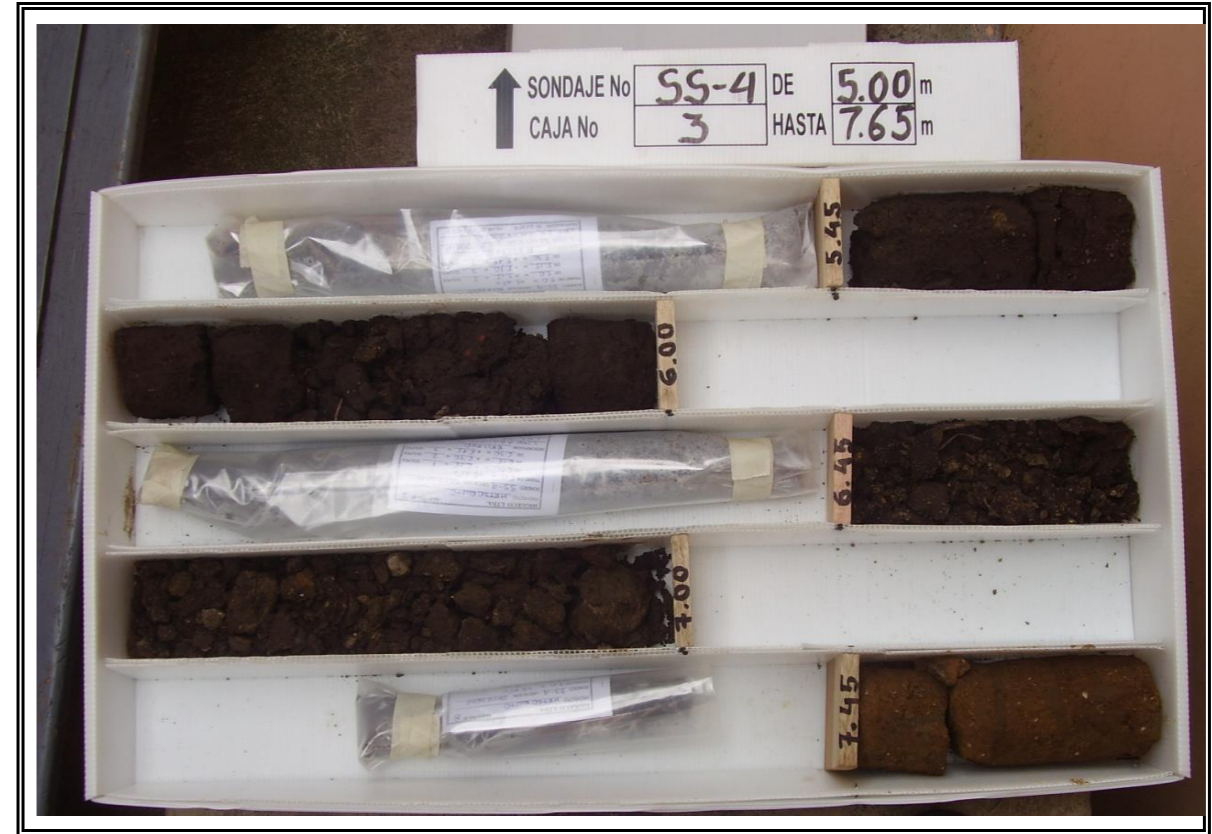
Foto N° 3: Sondeo SMQ - 14- Caja 3, Prof. 5,00 m a 7,65 m.

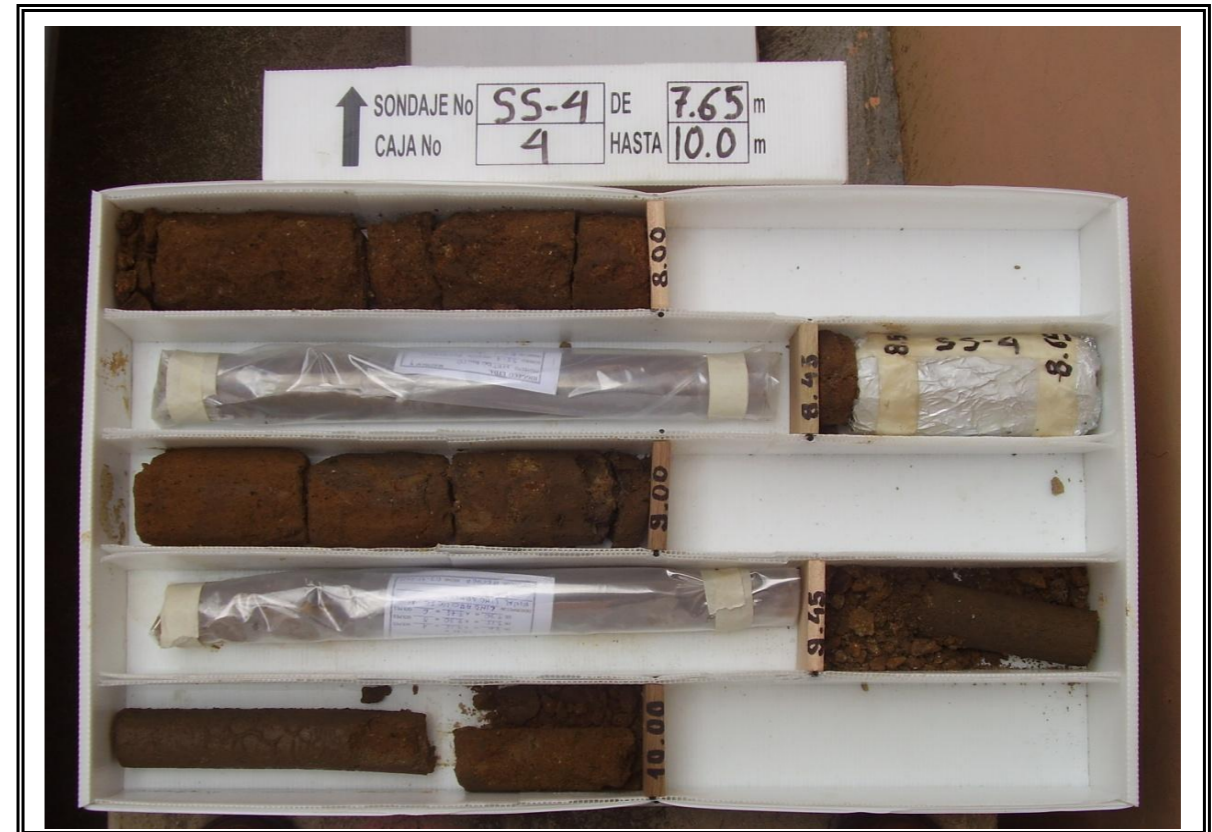
Foto N° 4: Sondeo SMQ - 14- Caja 4, Prof. 7,65 m a 10,00 m.

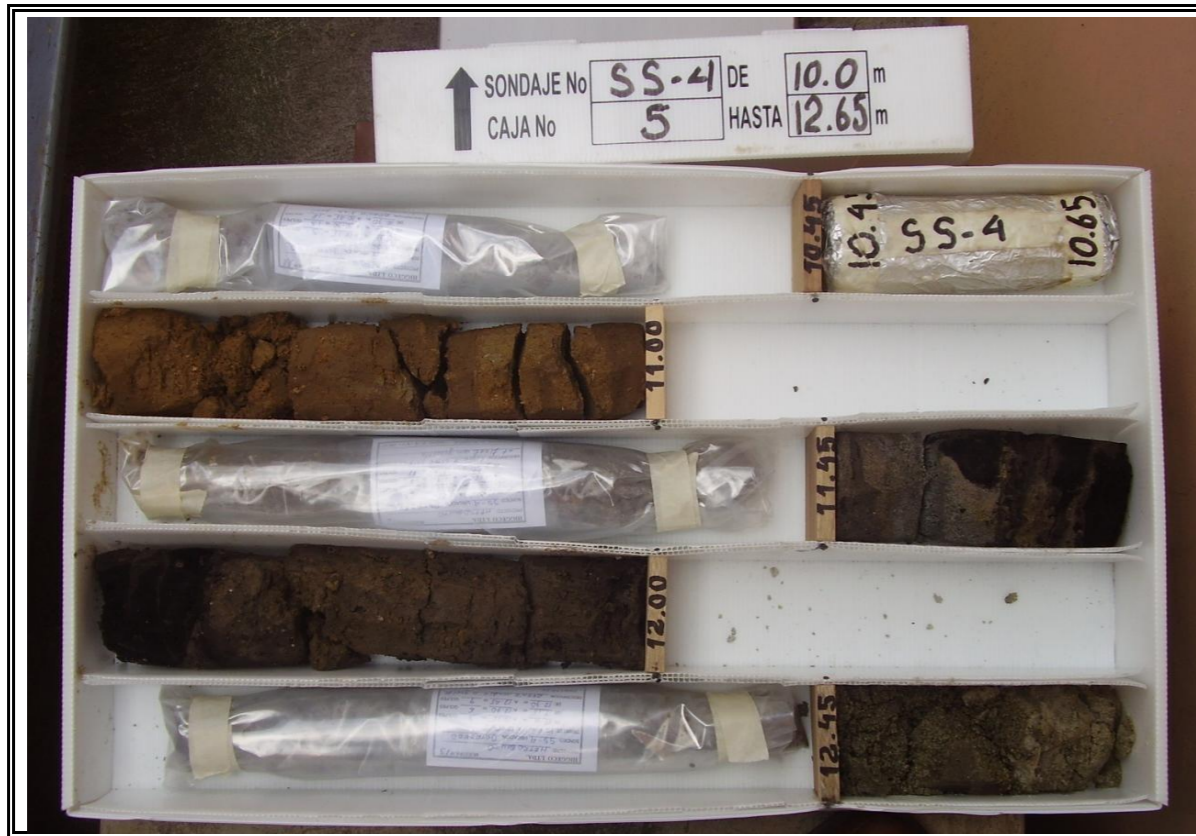
Foto N° 5: Sondeo SMQ - 14- Caja 5, Prof. 10,00 m a 12,65 m.

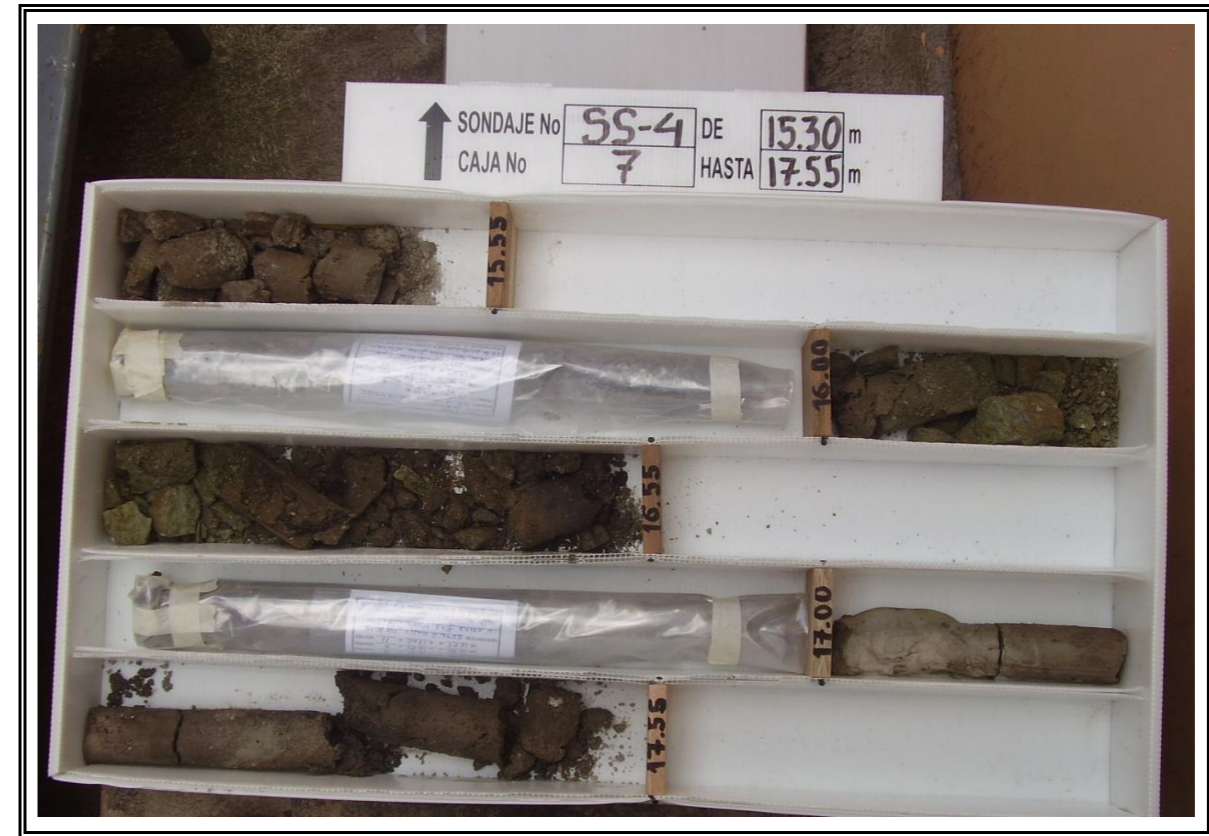
Foto N° 7: Sondeo SMQ - 14- Caja 7, Prof. 15,30 m a 17,55 m.

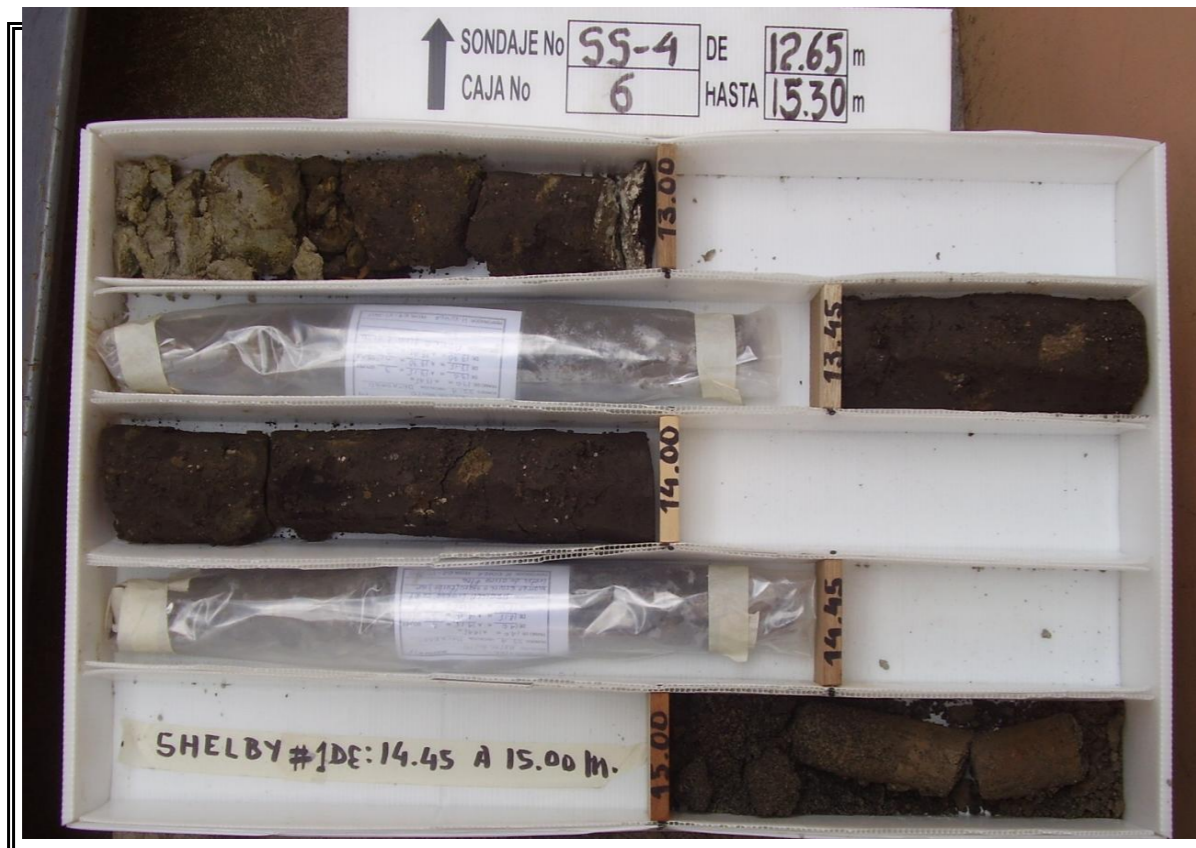
Foto N° 6: Sondeo SMQ - 14- Caja 6, Prof. 12,65 m a 15,30 m.

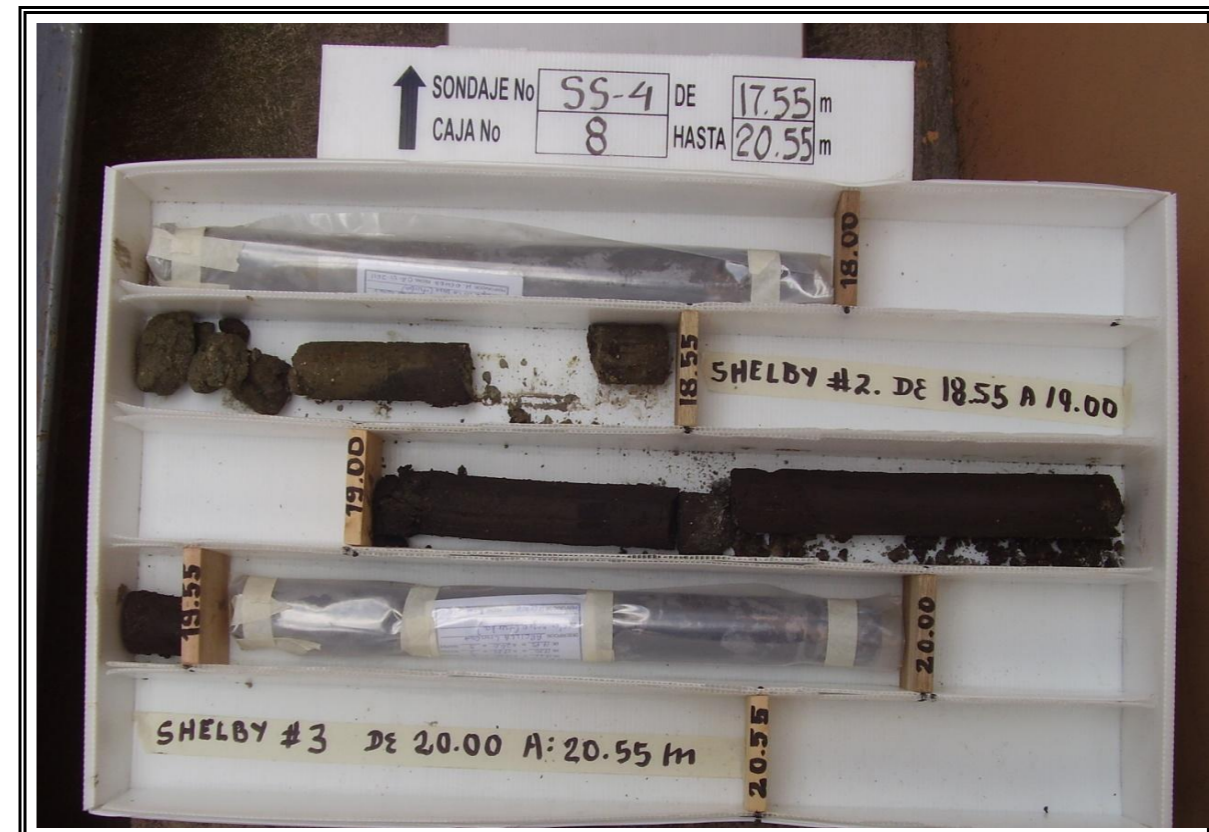
Foto N° 8: Sondeo SMQ - 14- Caja 8, Prof. 17,55 m a 20,55 m.

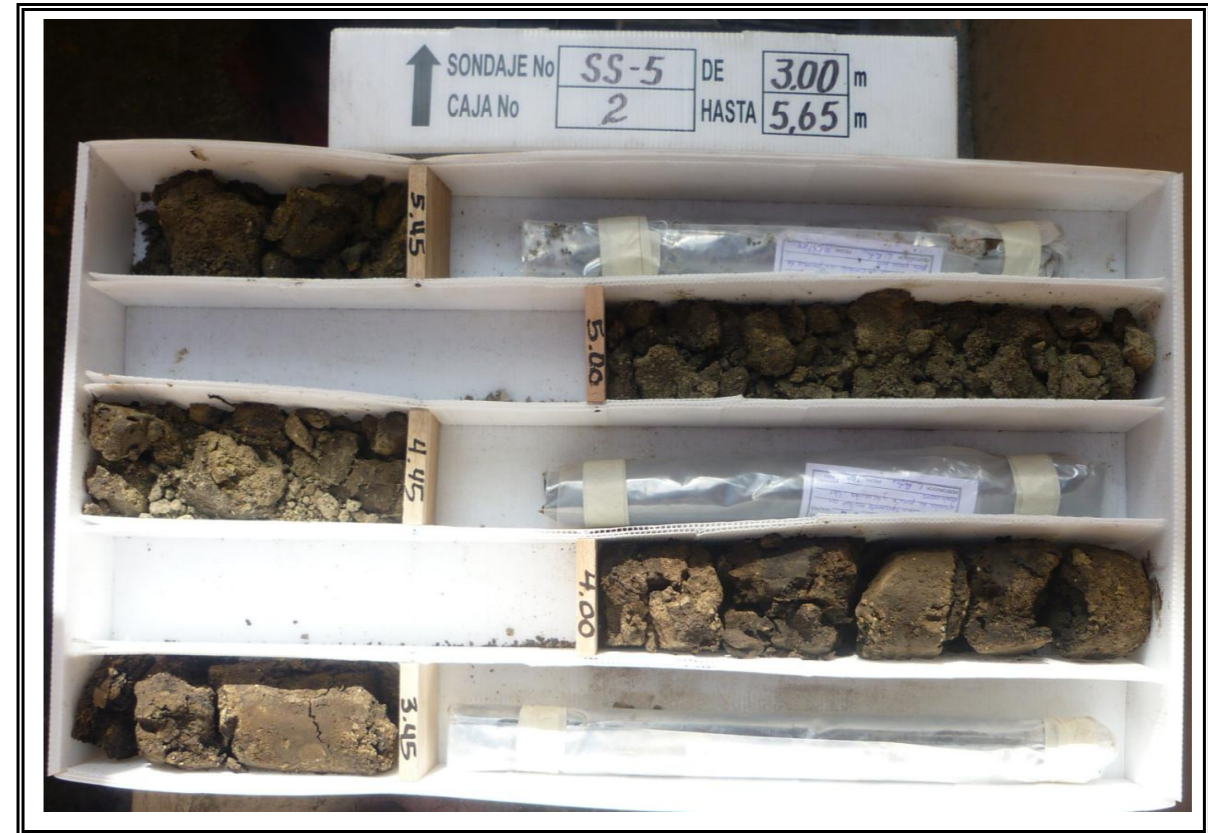
Foto N° 3: Sondeo SMQ - 16- Caja 2, Prof. 3,00 m a 5,65 m.

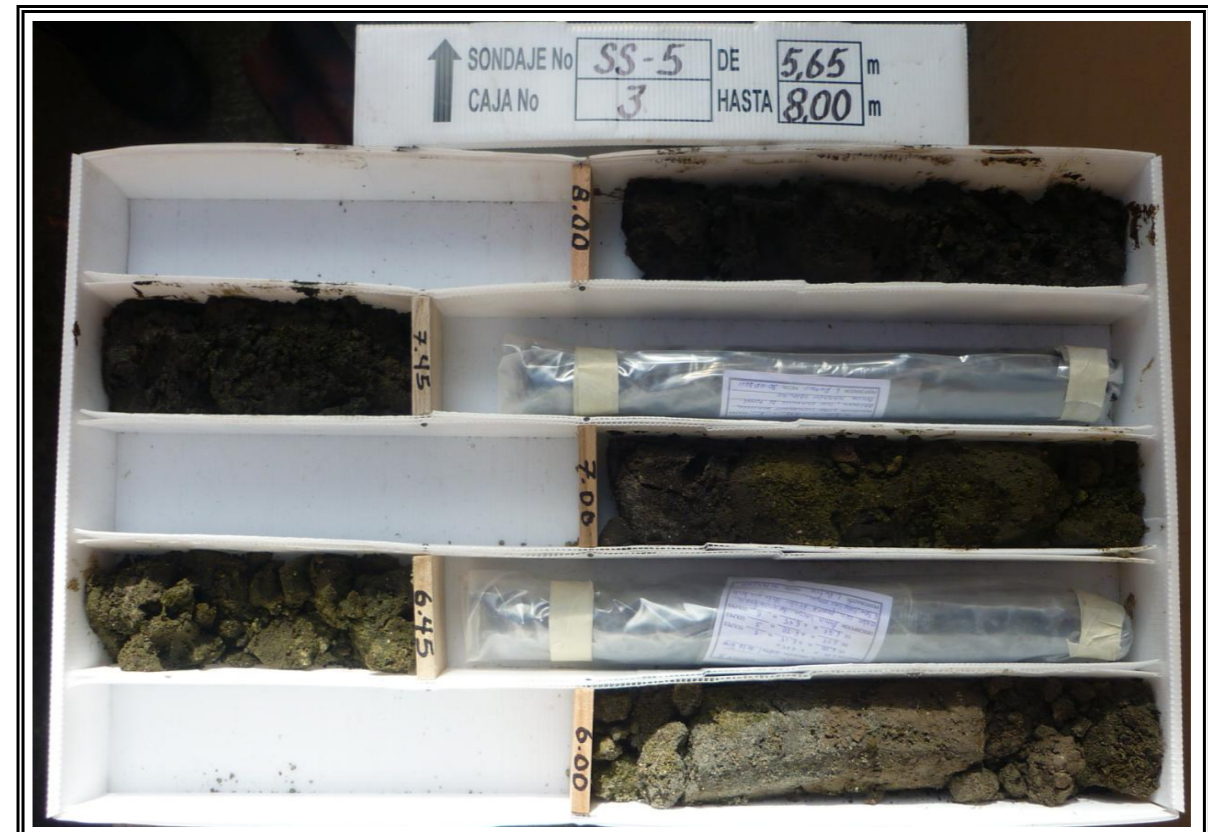
Foto N° 4: Sondeo SMQ - 16- Caja 3, Prof. 5,65 m a 8,00 m.

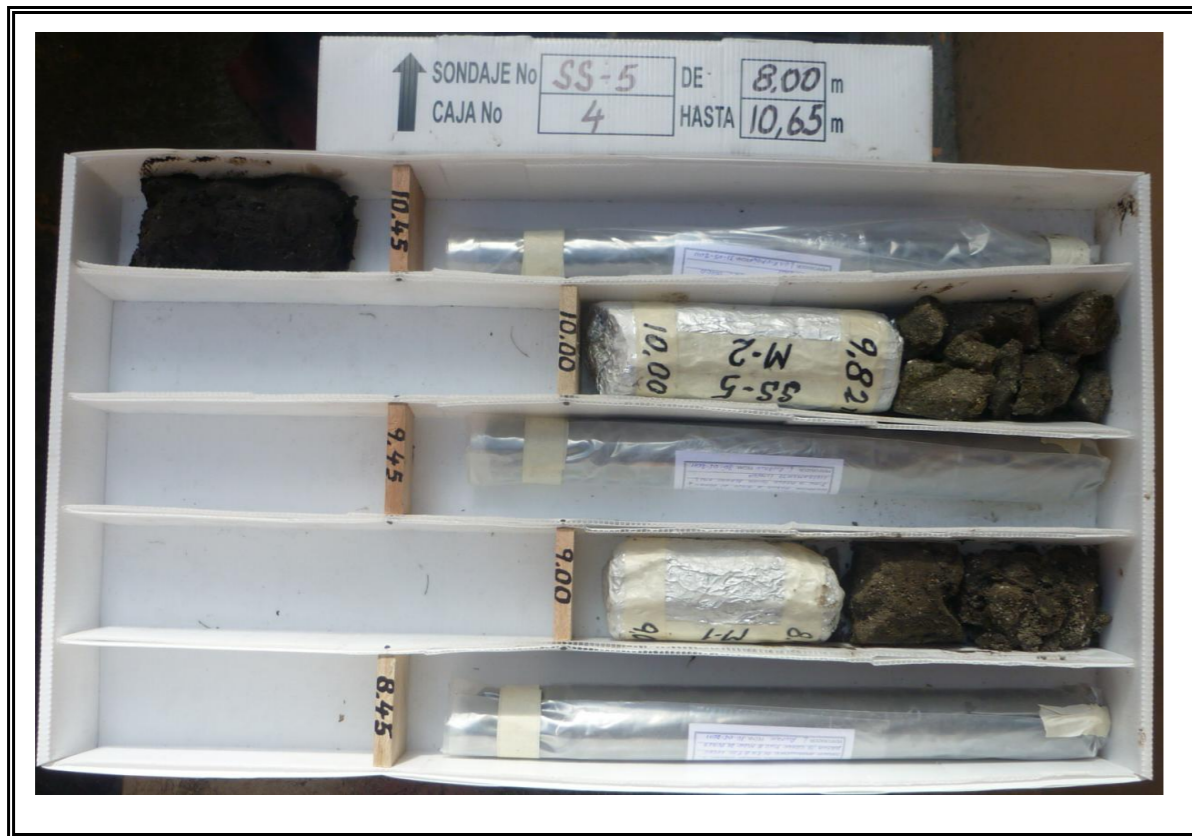
Foto N° 5: Sondeo SMQ - 16- Caja 4, Prof. 8,00 m a 10,65 m.

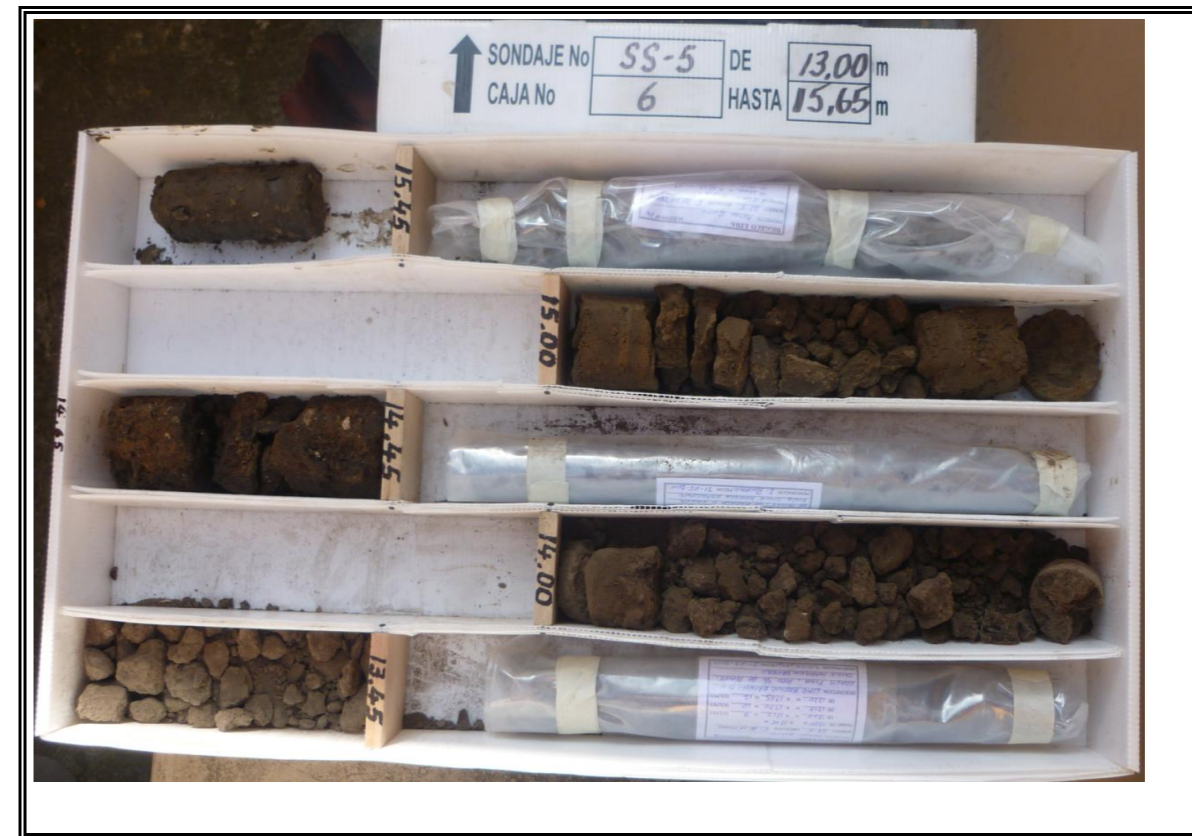
Foto N° 7: Sondeo SMQ - 16- Caja 6, Prof. 13,00 m a 15,65 m.

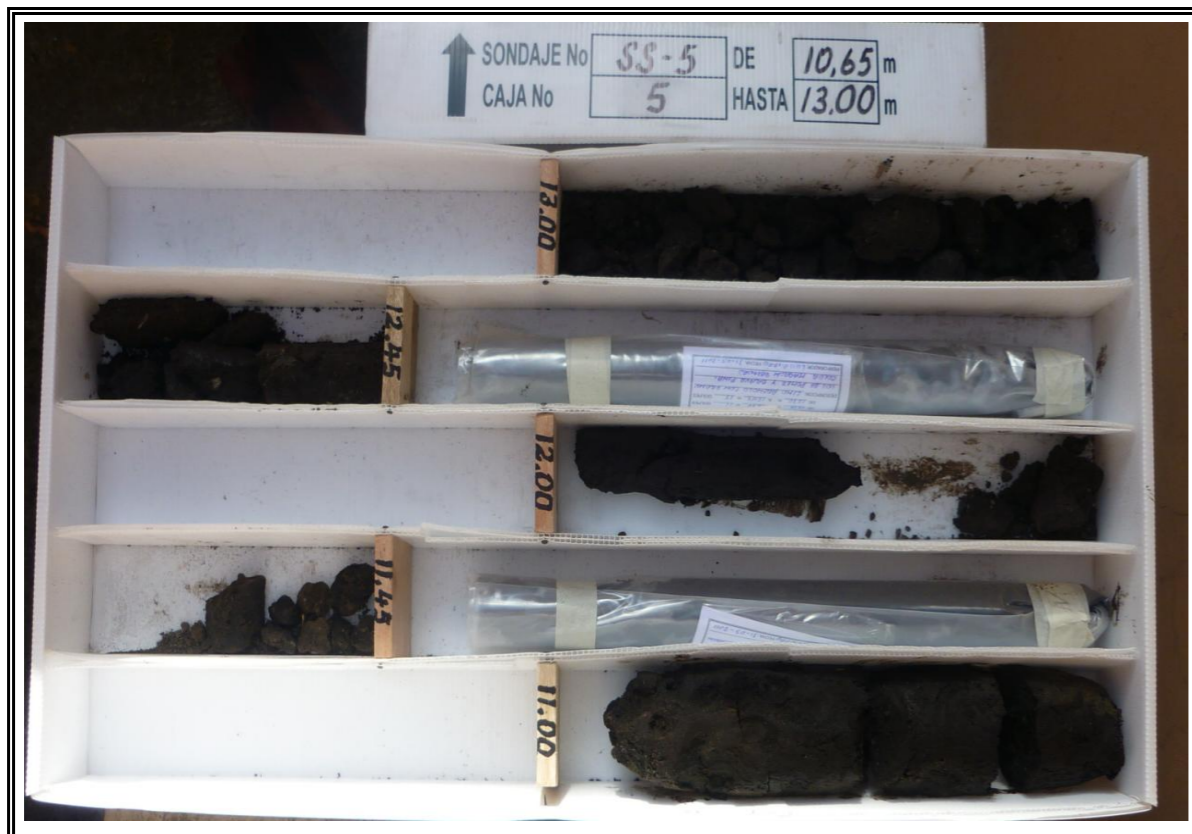
Foto N° 6: Sondeo SMQ - 16- Caja 5, Prof. 10,65 m a 13,00 m.

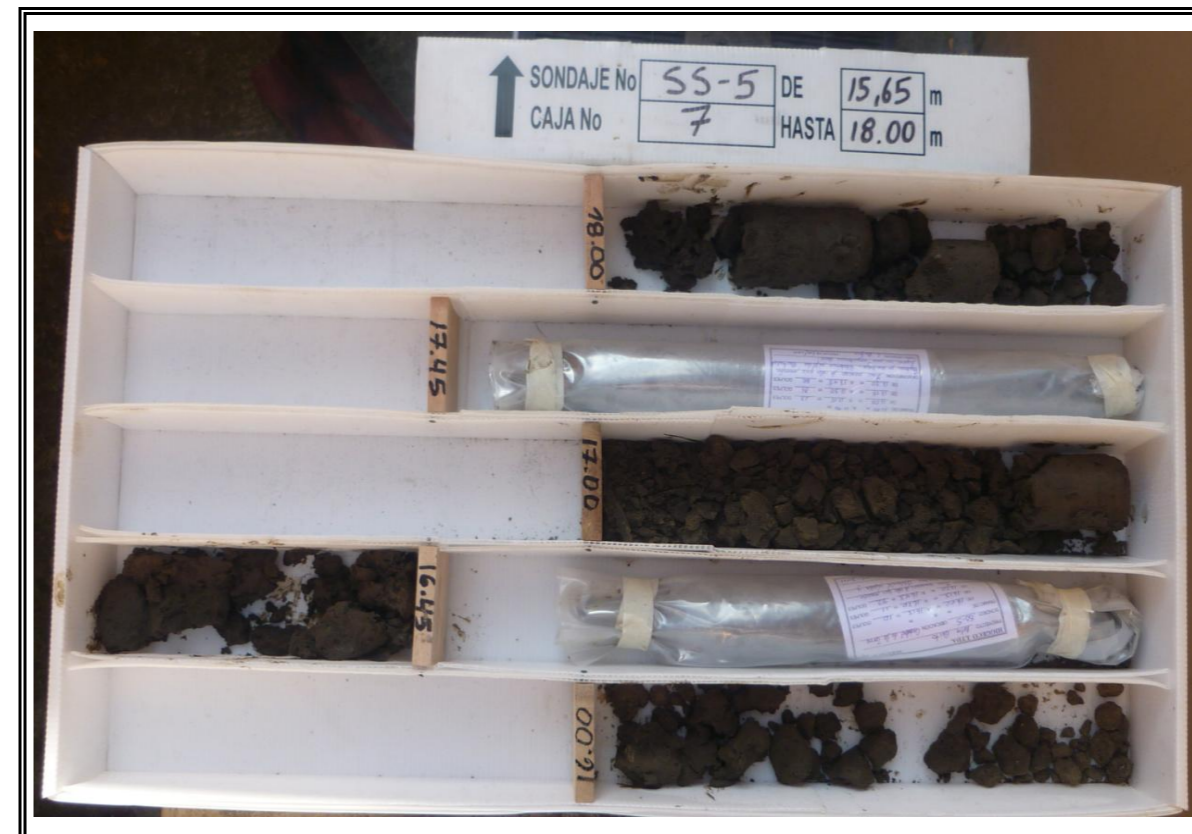
Foto N° 8: Sondeo SMQ - 16- Caja 7, Prof. 15,65 m a 18,00 m.

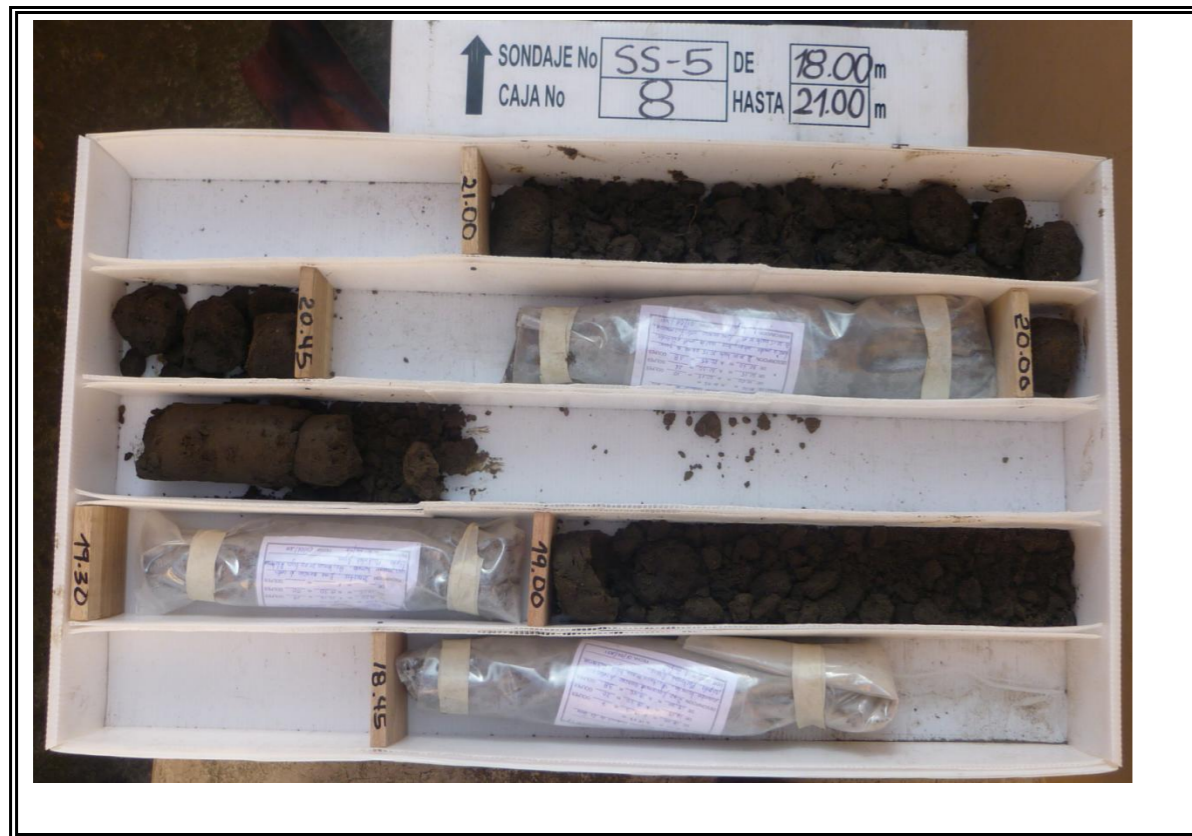
Foto N° 9: Sondeo SMQ - 16- Caja 8, Prof. 18,00 m a 21,00 m.

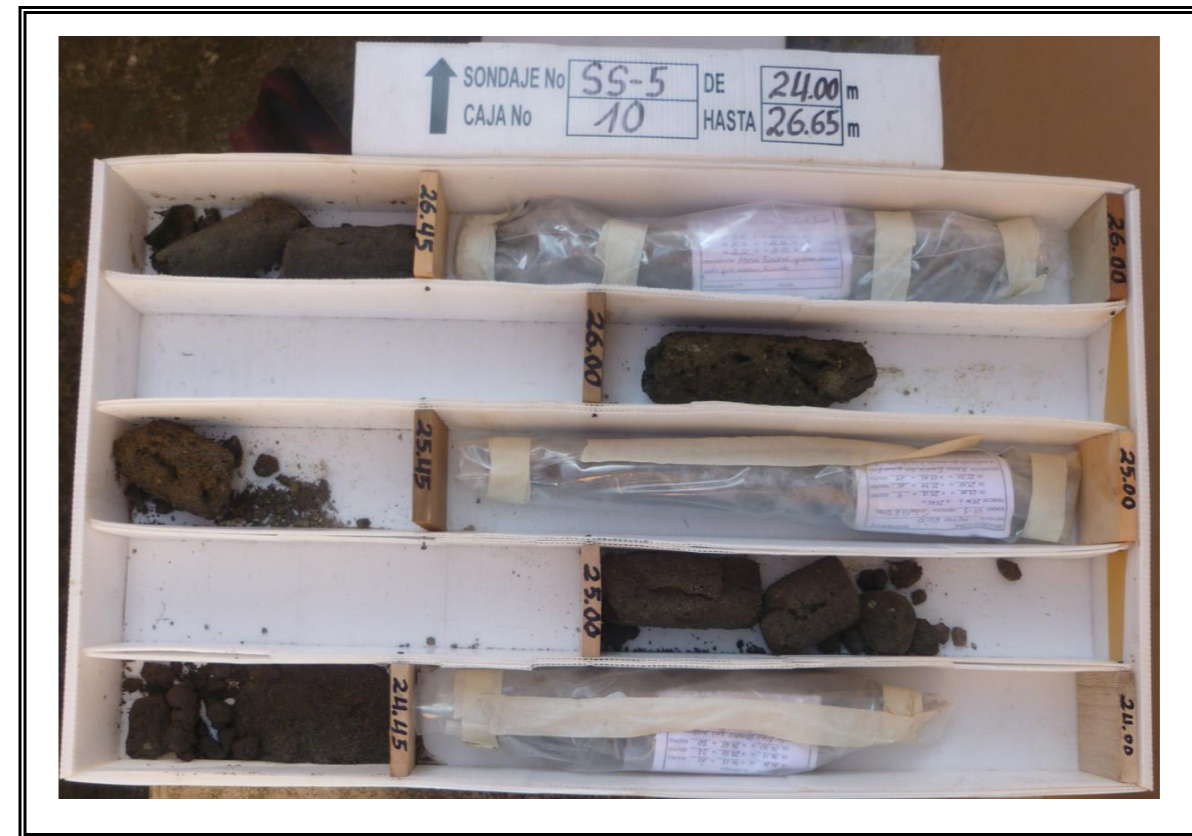
Foto N° 11: Sondeo SMQ - 16- Caja 10, Prof. 24,00 m a 26,65 m.

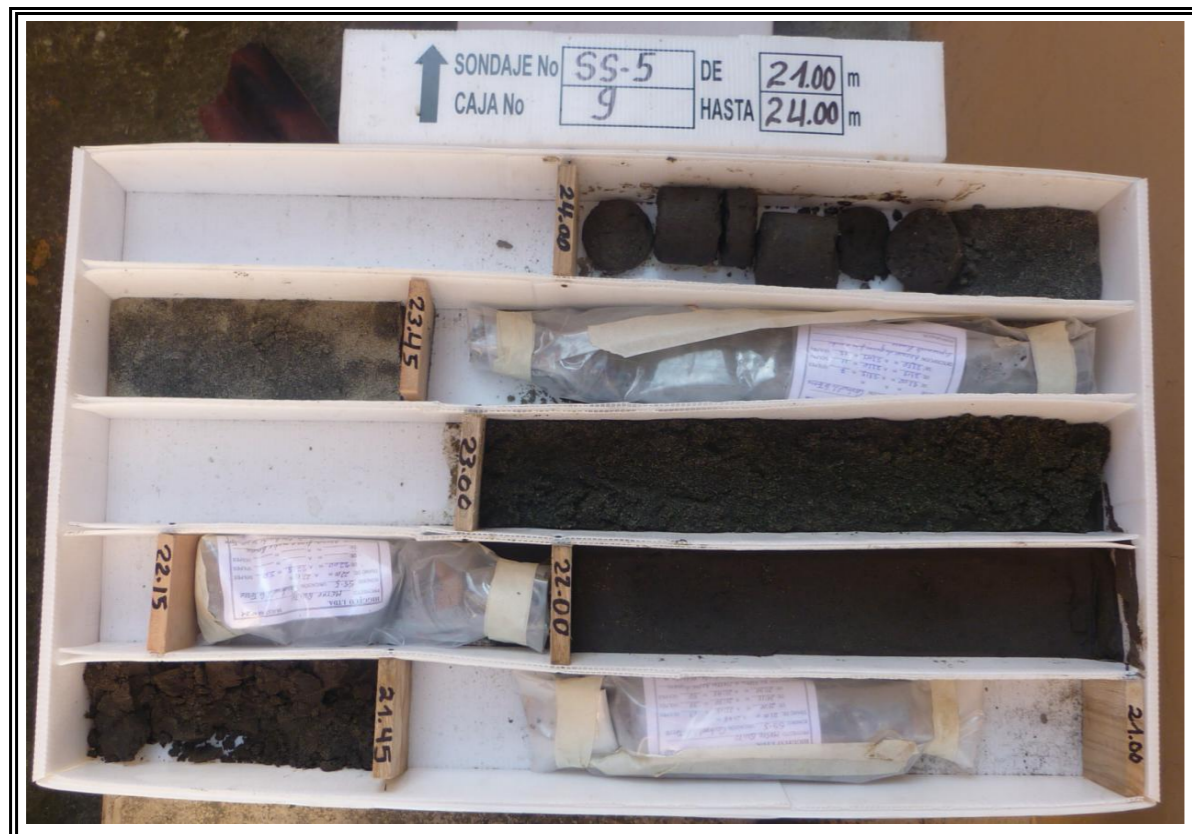
Foto N° 10: Sondeo SMQ - 16- Caja 9, Prof. 21,00 m a 24,00 m.

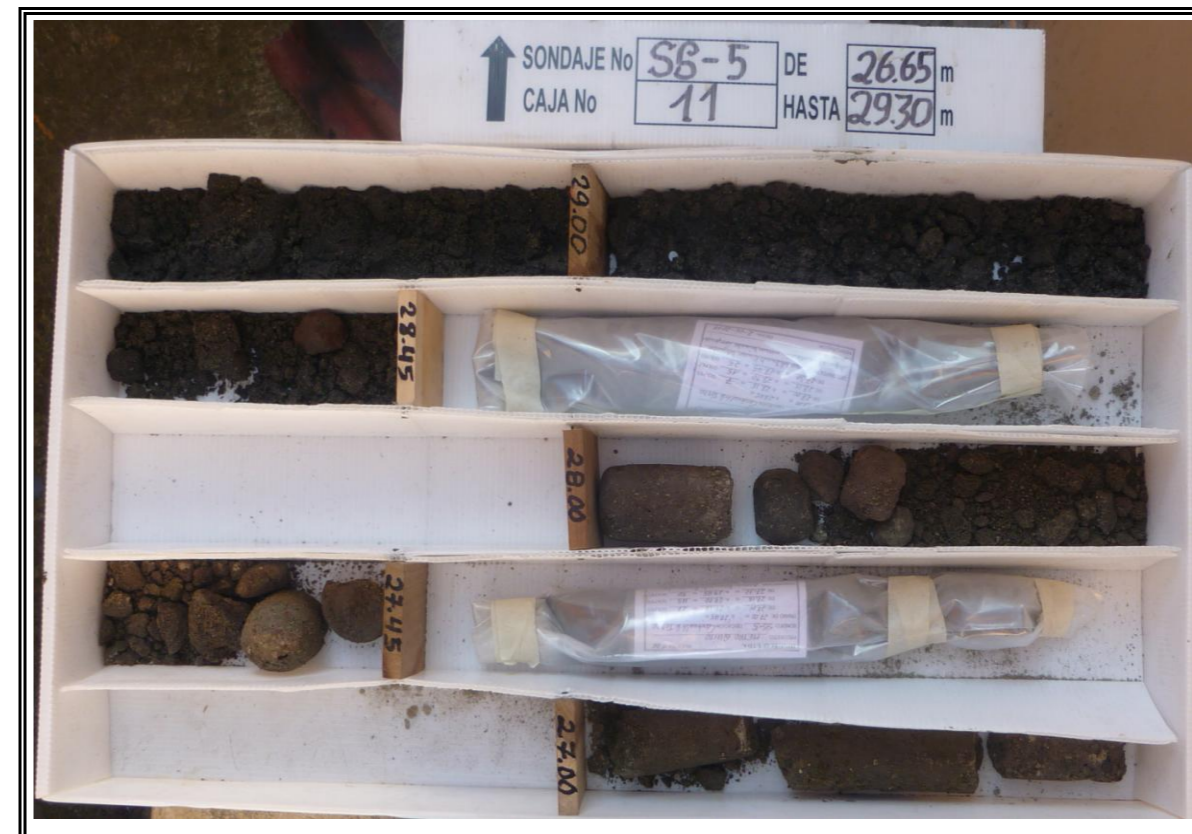
Foto N° 12: Sondeo SMQ - 16- Caja 11, Prof. 26,65 m a 29,30 m.

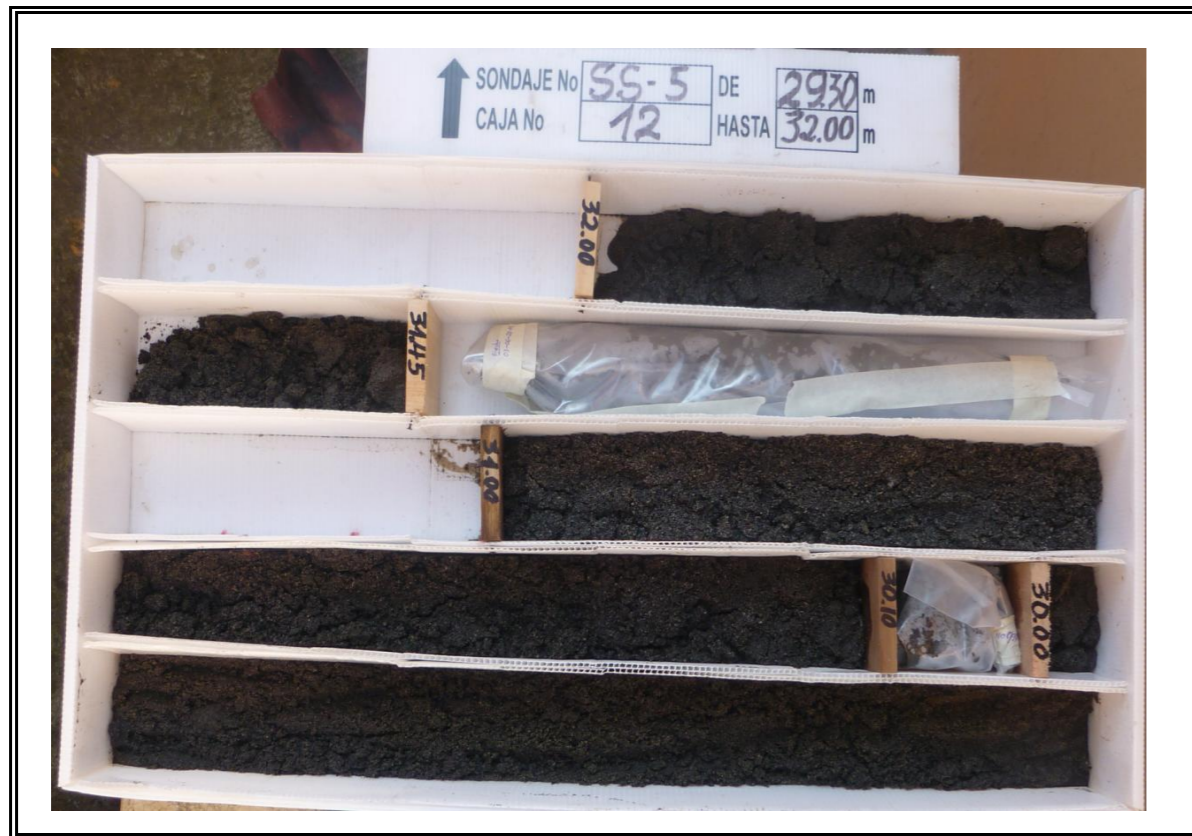
Foto N° 13: Sondeo SMQ - 16- Caja 12, Prof. 29,30 m a 32,00 m.

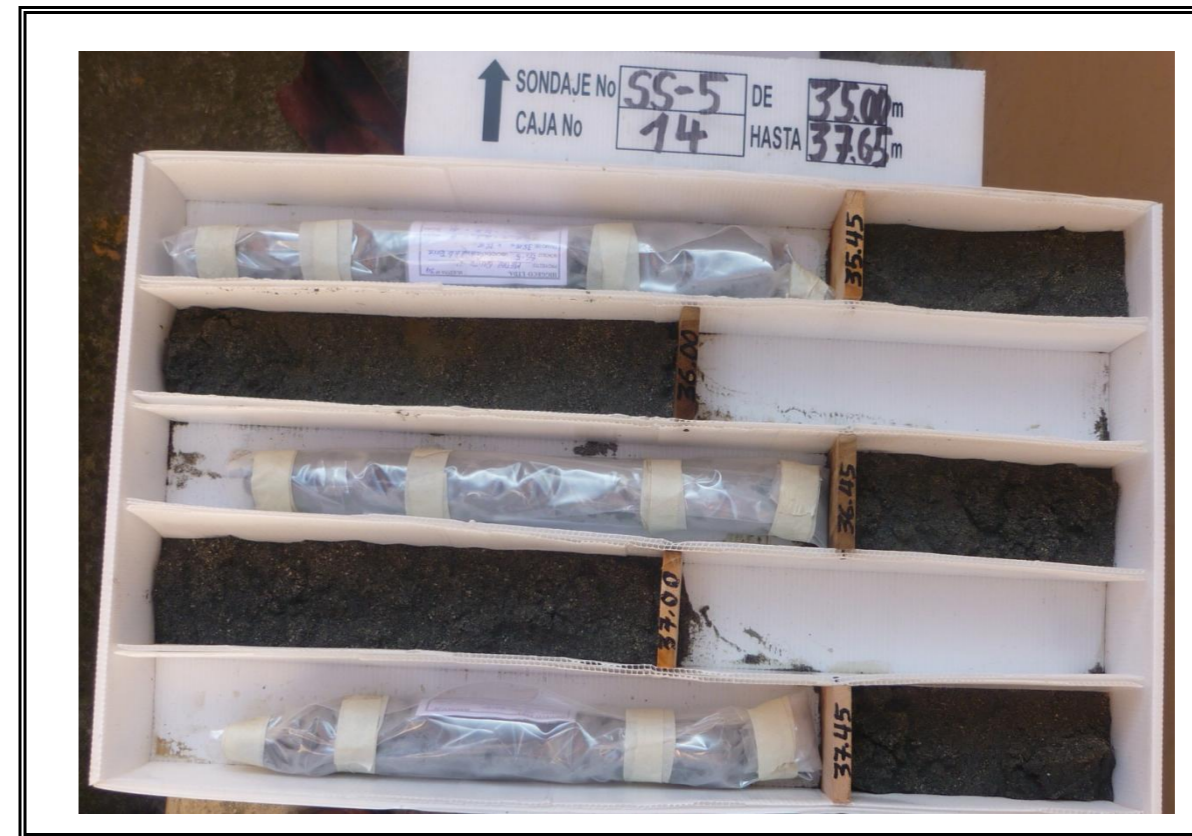
Foto N° 15: Sondeo SMQ - 16- Caja 14, Prof. 35,00 m a 37,65 m.

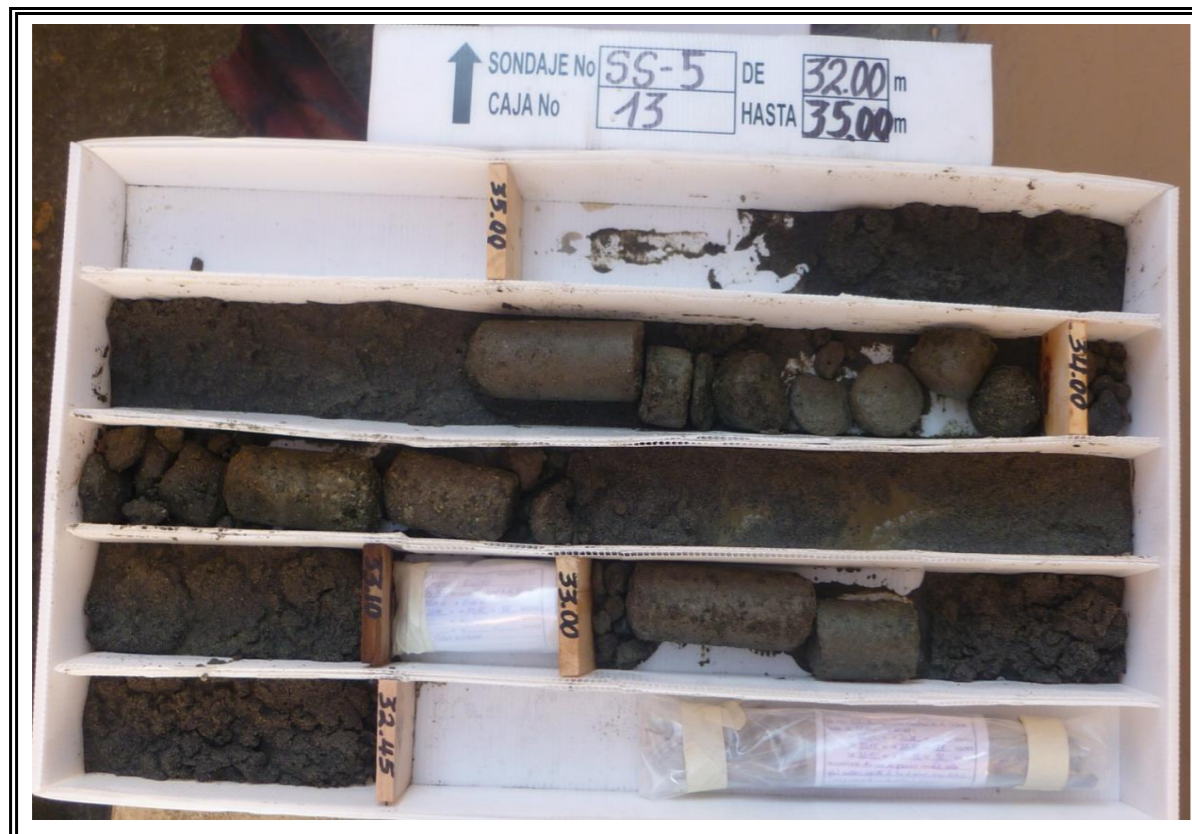
Foto N° 14: Sondeo SMQ - 16- Caja 13, Prof. 32,00 m a 35,00 m.

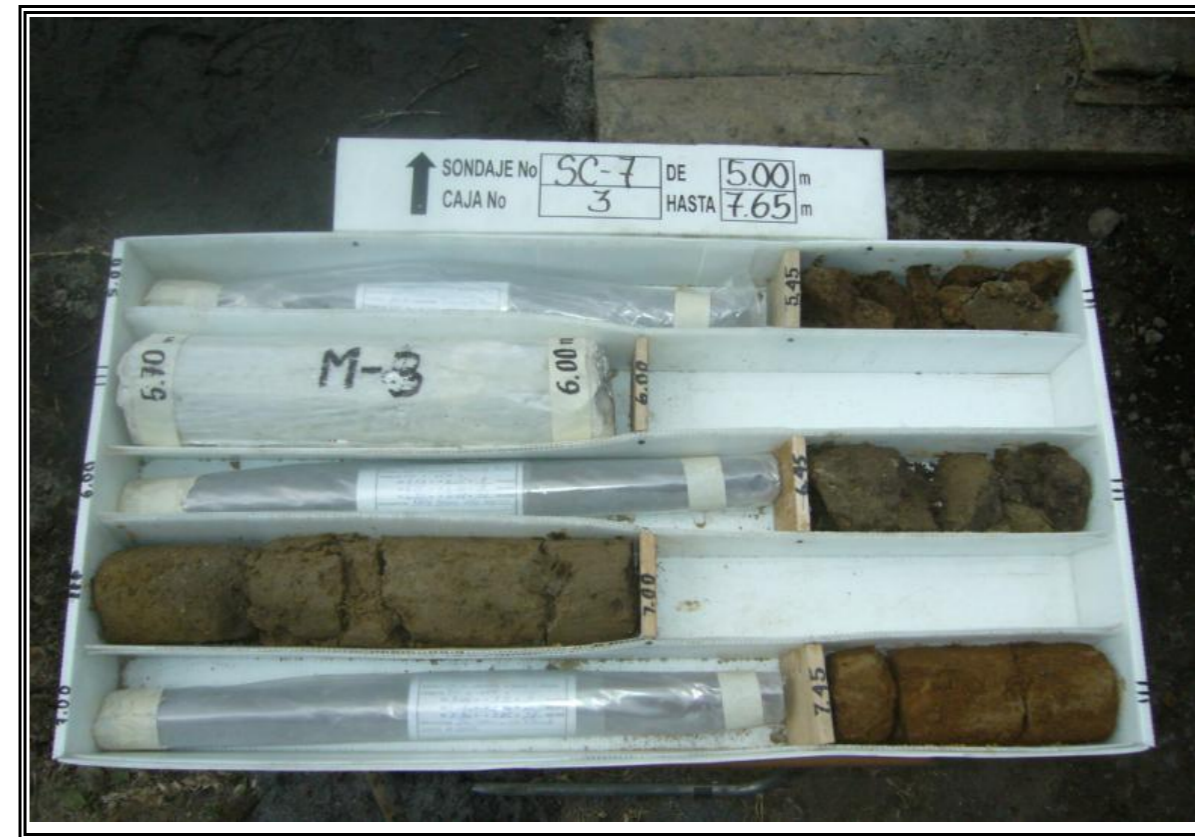
Foto N° 3: Sondeo SMQ - 20 - Caja 3, Prof. 5,00 m a 7,65 m.

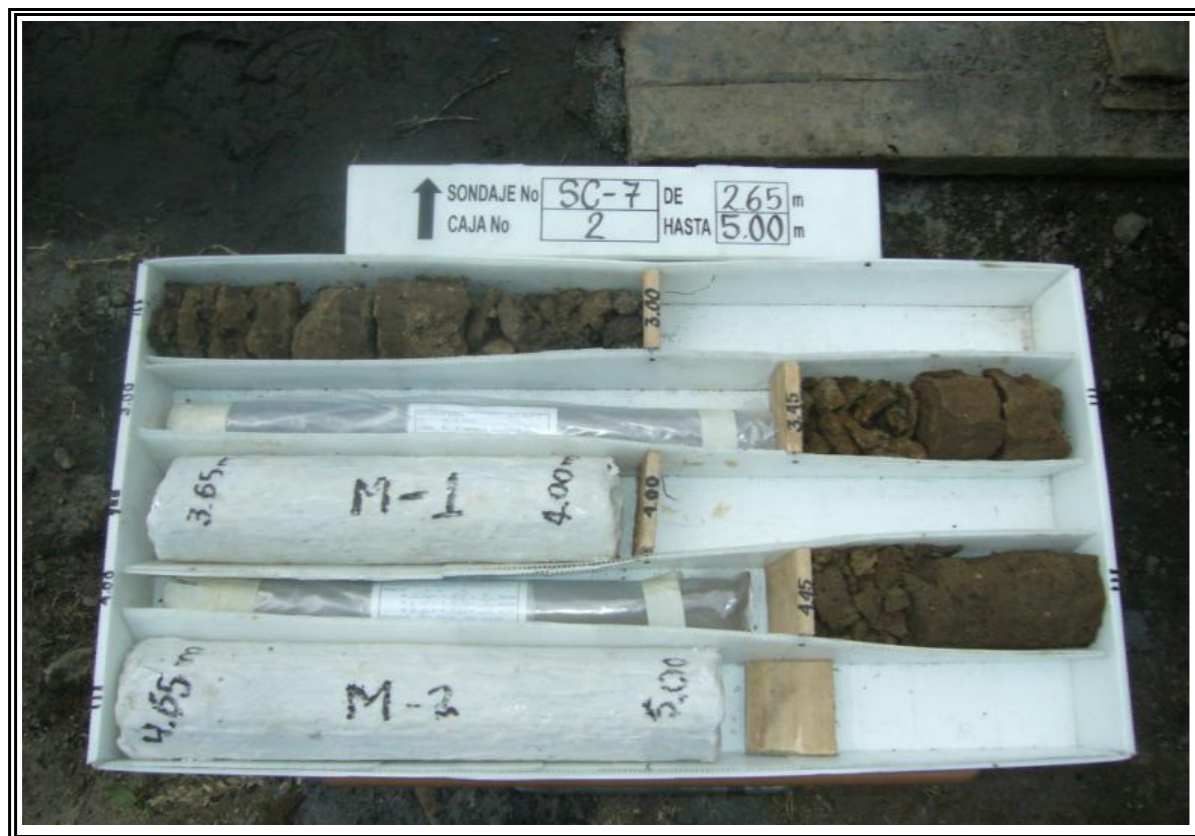
Foto N° 2: Sondeo SMQ - 20 - Caja 2, Prof. 2,65 m a 5,00 m.
