# REGISTRO DE PERFORACIÓN

**PROYECTO:** METRO QUITO  
**CORDENADAS:** 9970910,685N 496186,873E  
**FECHA INICIAL:** 03-JUNIO-2011  
**FECHA FINAL:** 05-JUNIO-2011  
**ING. DE CAMPO:** Ing. B ACUÑA  
**FISCALIZADOR:** Ing. J. C. WITT

**ESTUDIO DE EVALUACIÓN GEOTÉCNICA DE DETALLE PARA LA PRIMERA LINEA DEL METRO DE QUITO**  
**REGISTRO DE SONDEO SMQ-15**

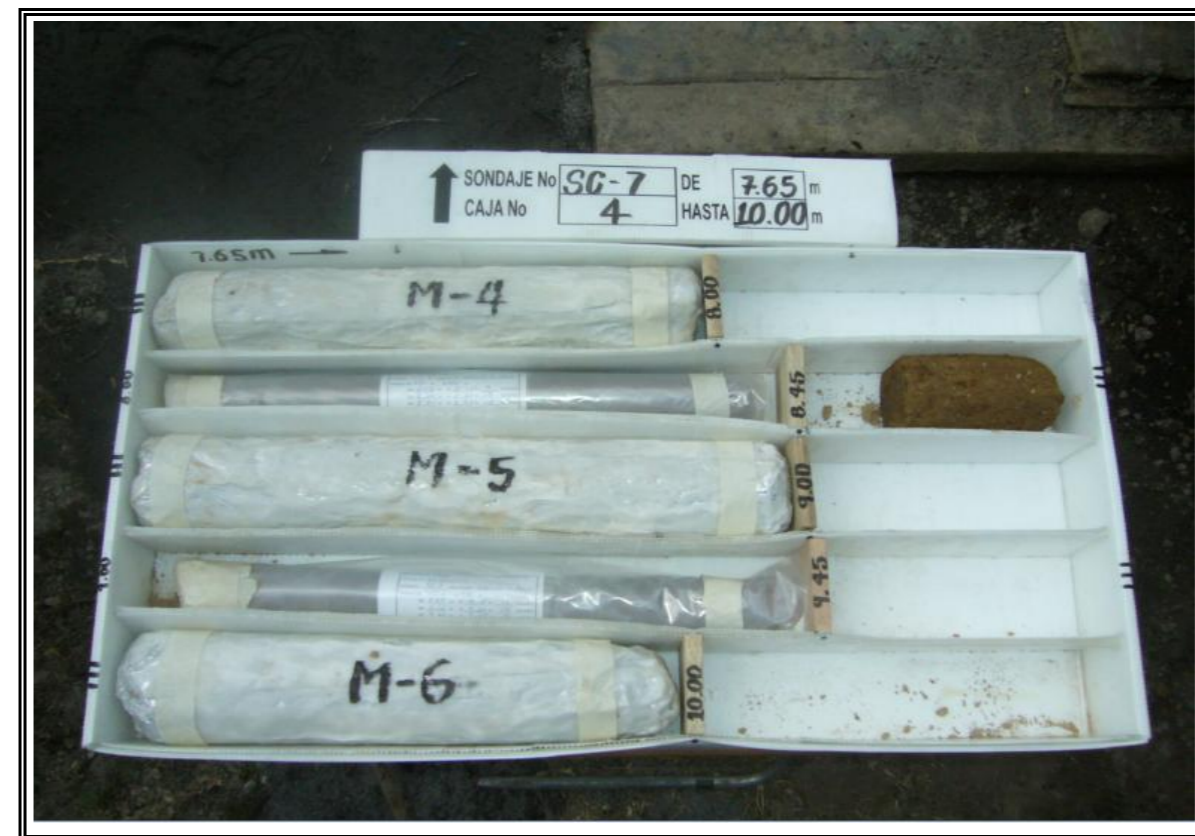
Foto N° 4: Sondeo SMQ - 20 - Caja 4, Prof. 7,65 m a 10,00 m.

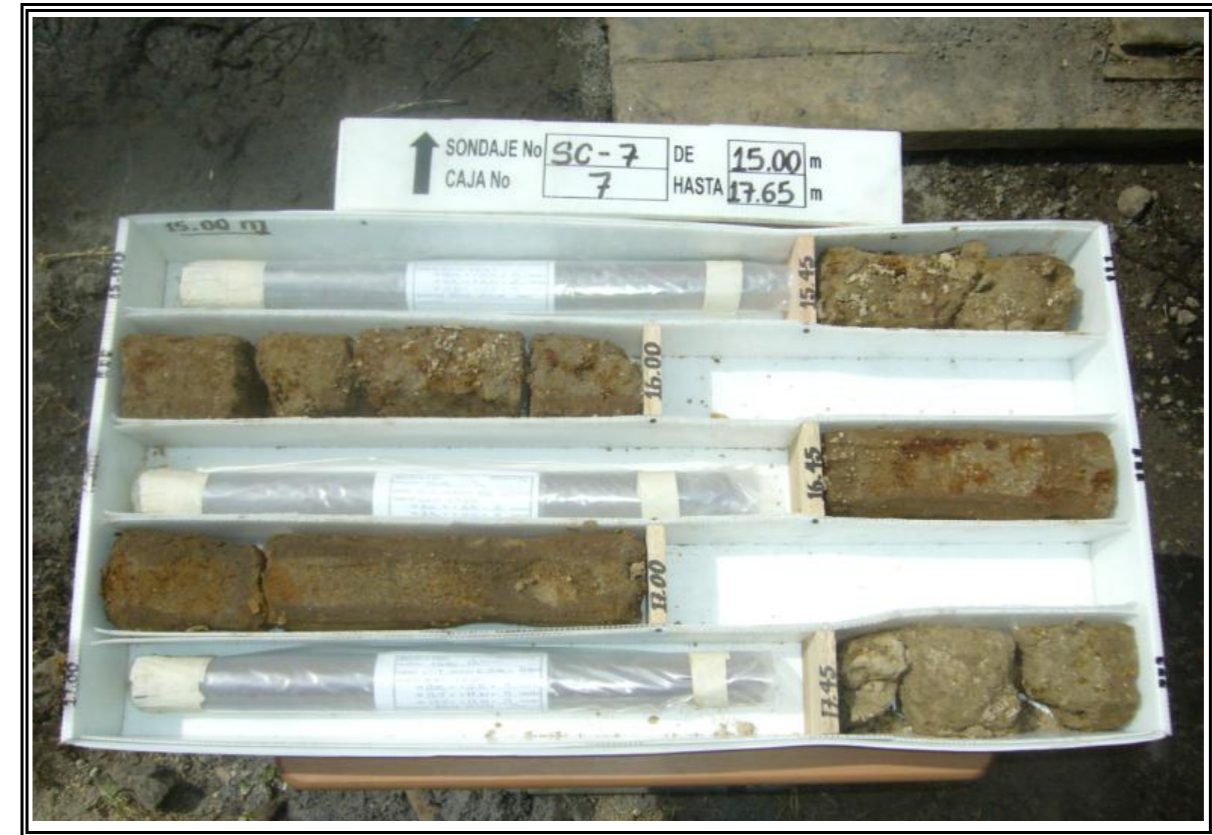
Foto N° 7: Sondeo SMQ - 20 - Caja 7, Prof. 15,00 m a 17,65 m.

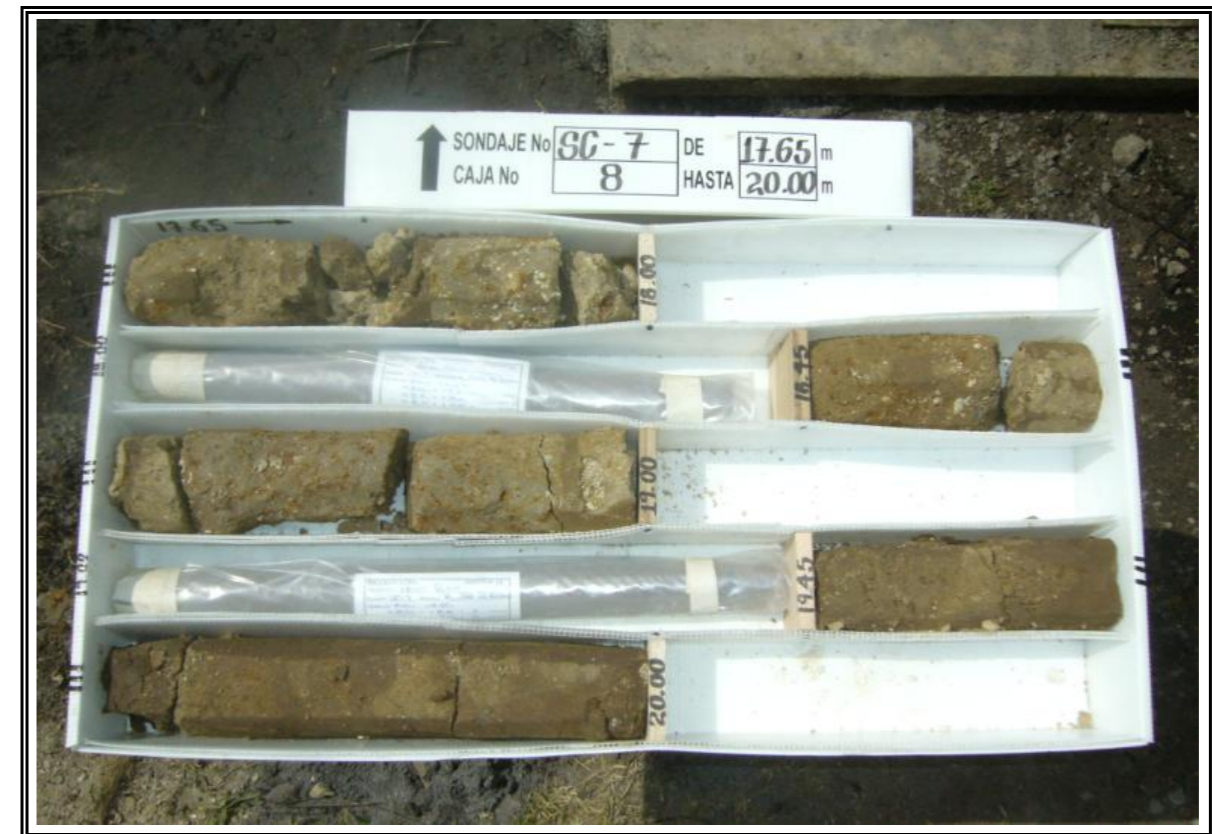
Foto N° 8: Sondeo SMQ - 20 - Caja 8, Prof. 17,65 m a 20,00 m.

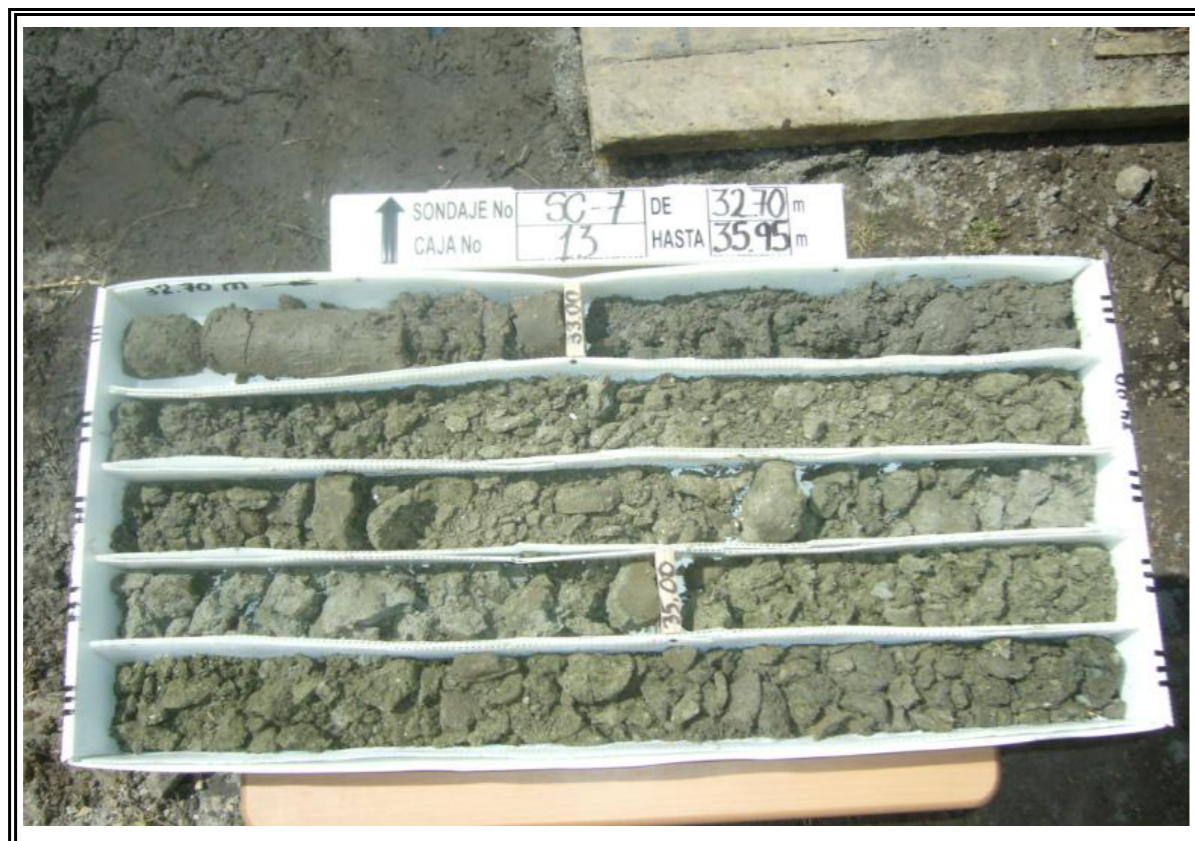
Foto N° 13: Sondeo SMQ - 20 - Caja 13, Prof. 32,70 m a 35,95 m.

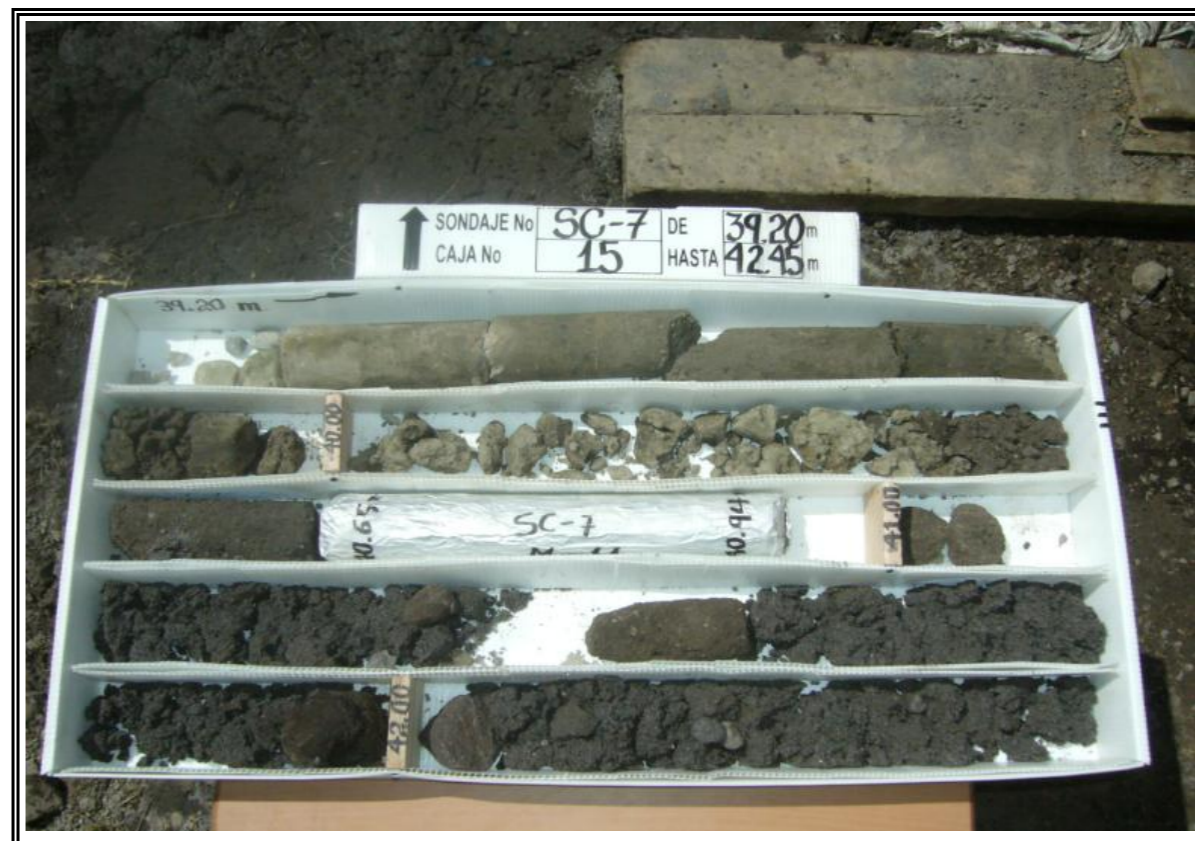
Foto N° 15: Sondeo SMQ - 20 - Caja 15, Prof. 39,20 m a 42,45 m.

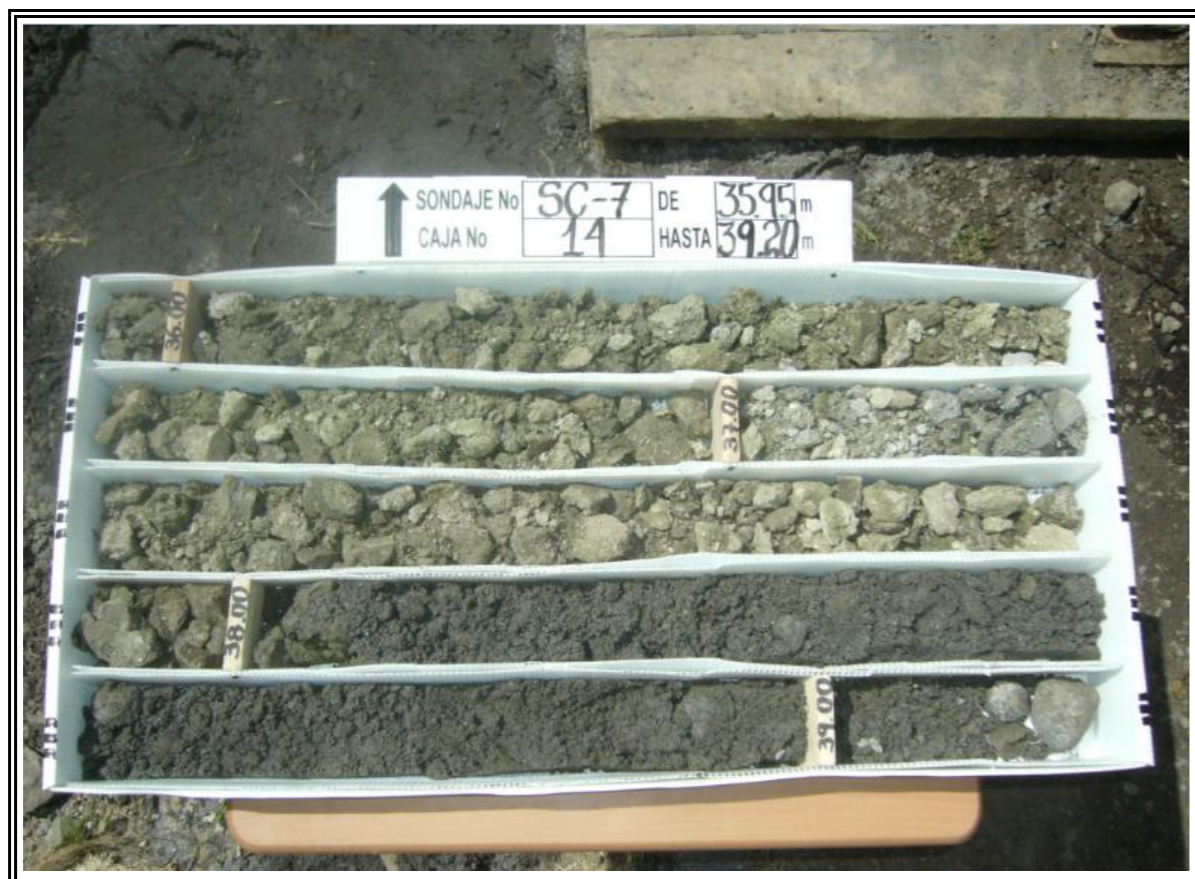
Foto N° 14: Sondeo SMQ - 20 - Caja 14, Prof. 35,95 m a 39,20 m.

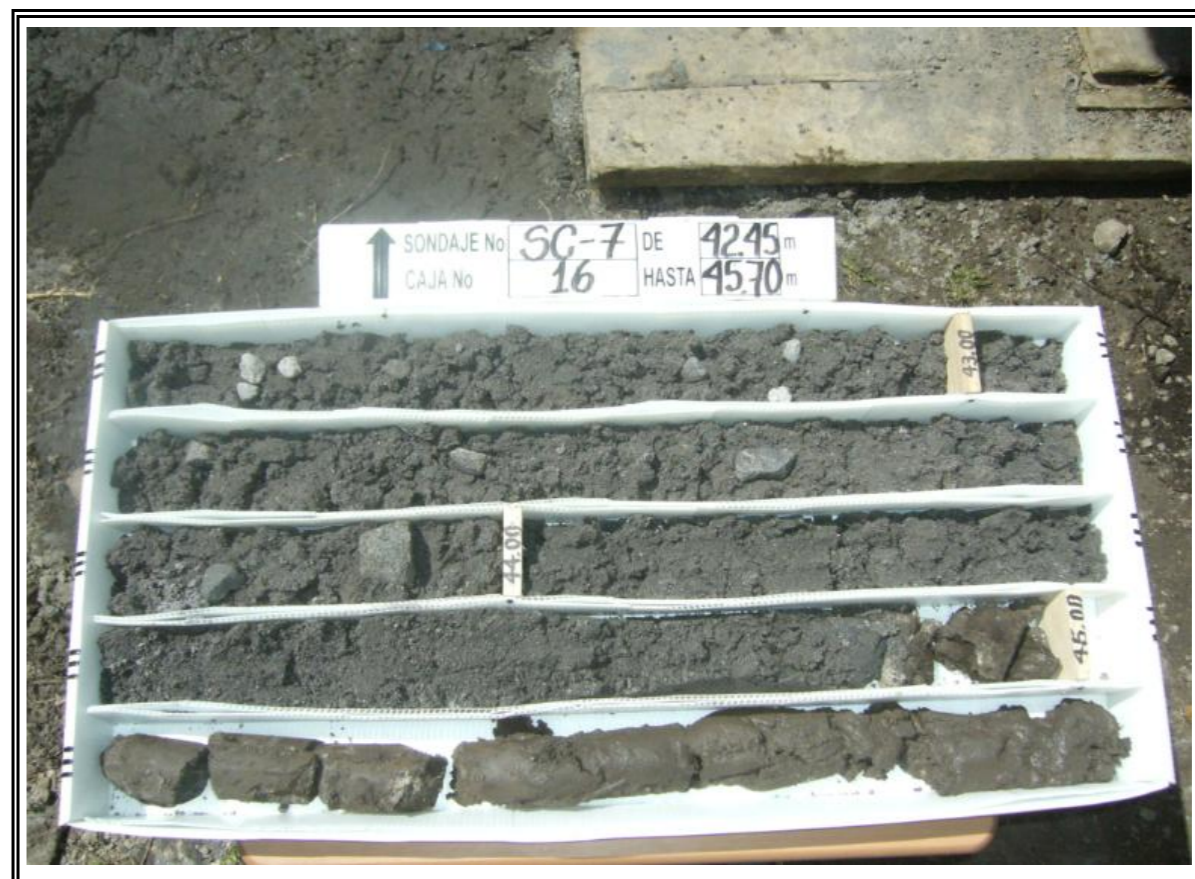
Foto N° 16: Sondeo SMQ - 20 - Caja 16, Prof. 42,45 m a 45,70 m.

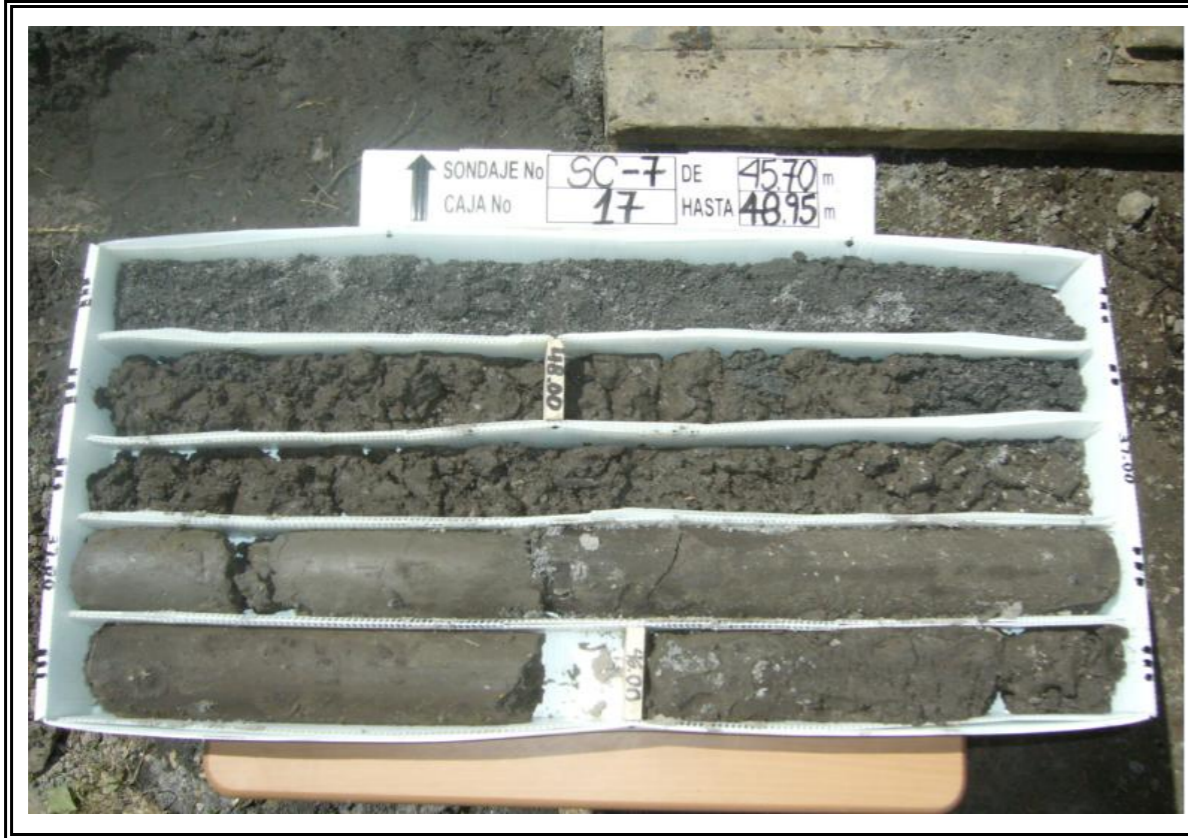
Foto N° 17: Sondeo SMQ - 20 - Caja 17, Prof. 45,70 m a 48,95 m.

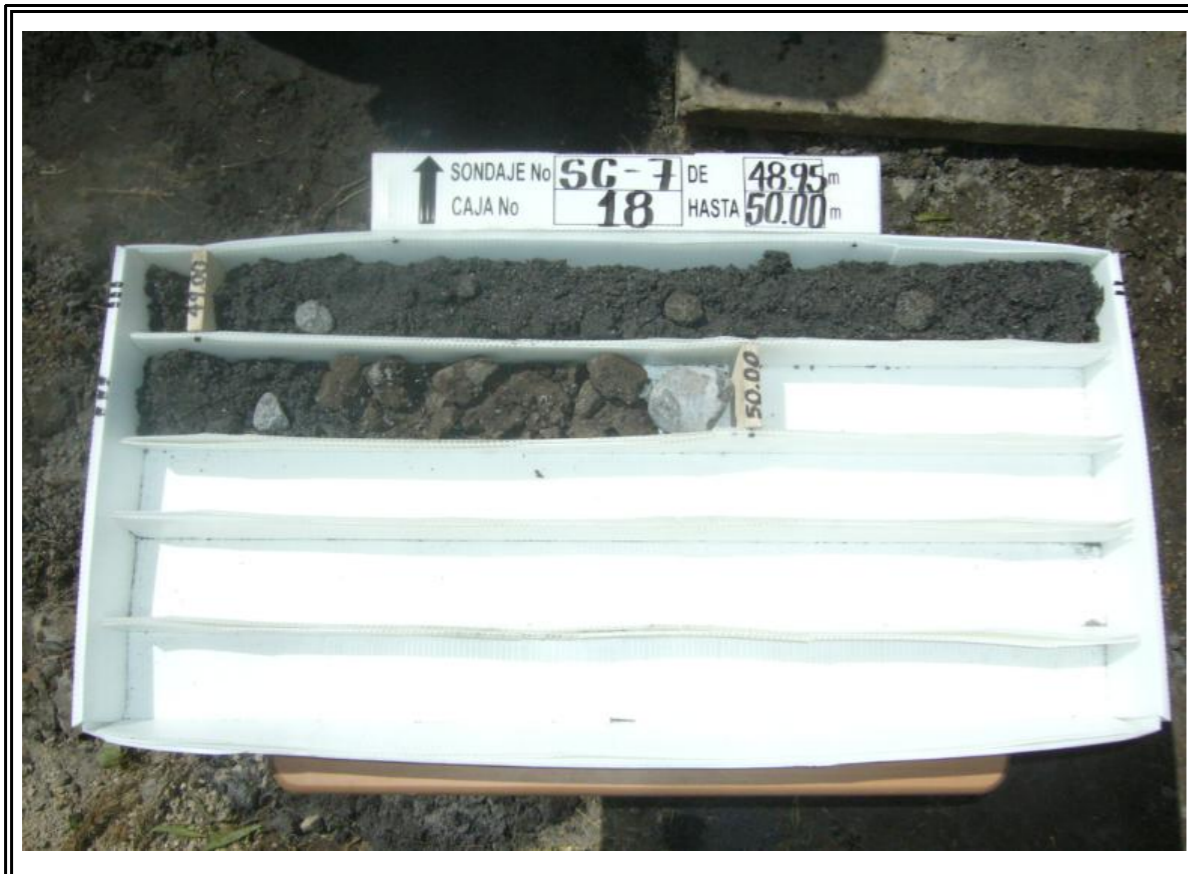
Foto N° 18: Sondeo SMQ - 20 - Caja 18, Prof. 48,95 m a 50,00 m.

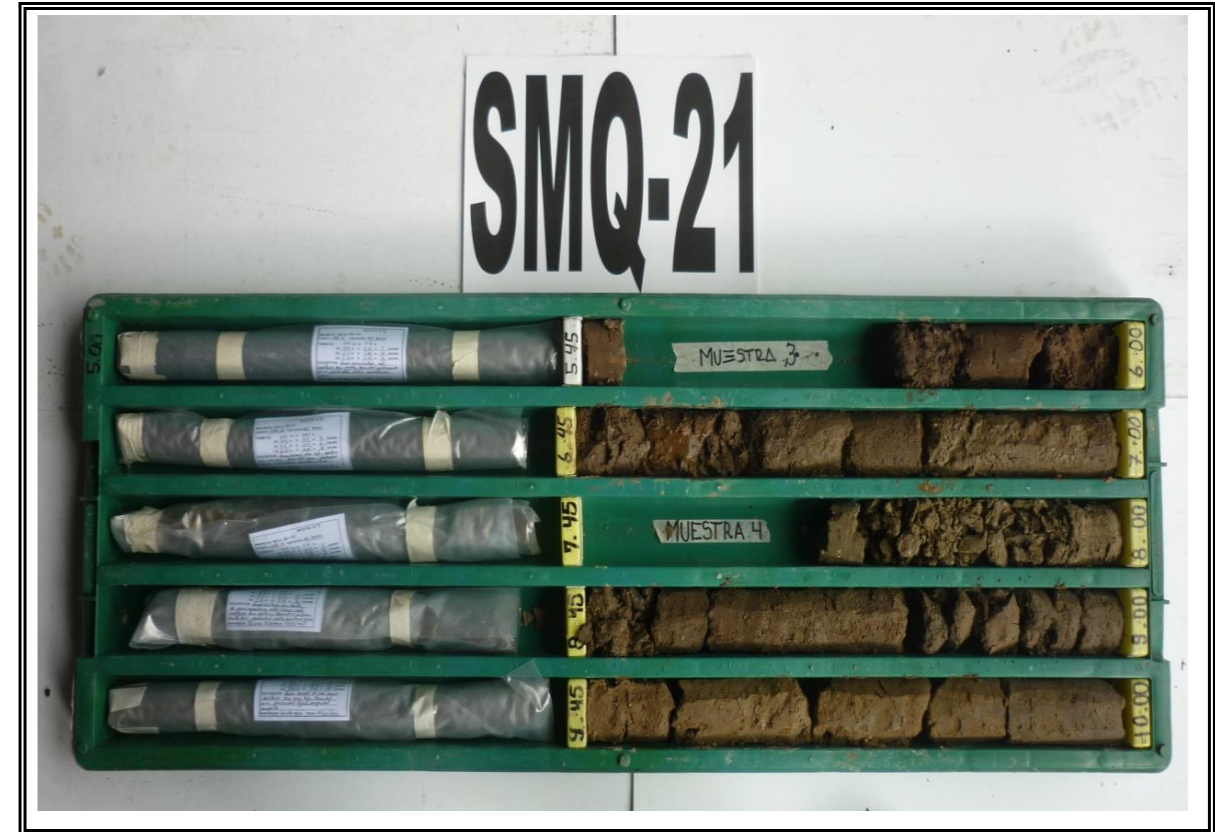
Foto N° 3: Sondeo SMQ - 21 - Caja 2, Prof. 5,00 m a 10,00 m.

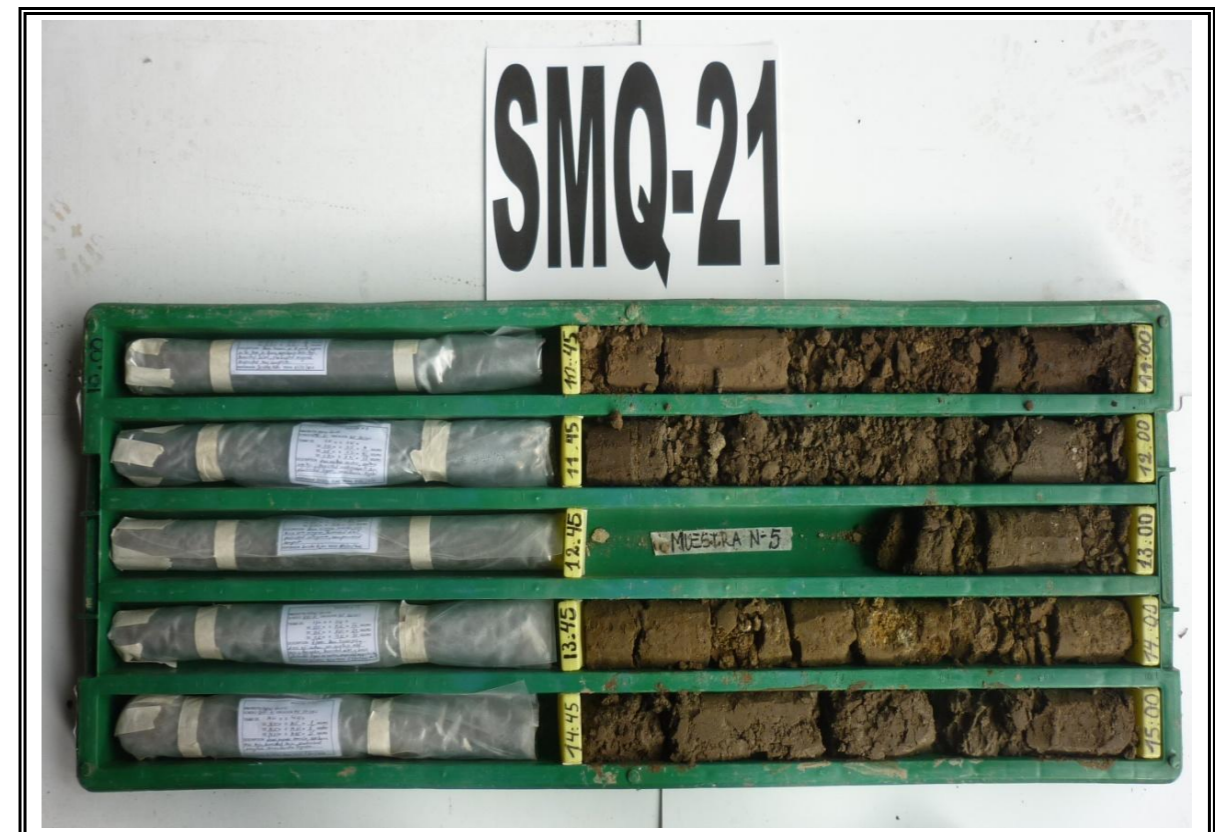
Foto N° 4: Sondeo SMQ - 21 - Caja 3, Prof. 10,00 m a 15,00m.

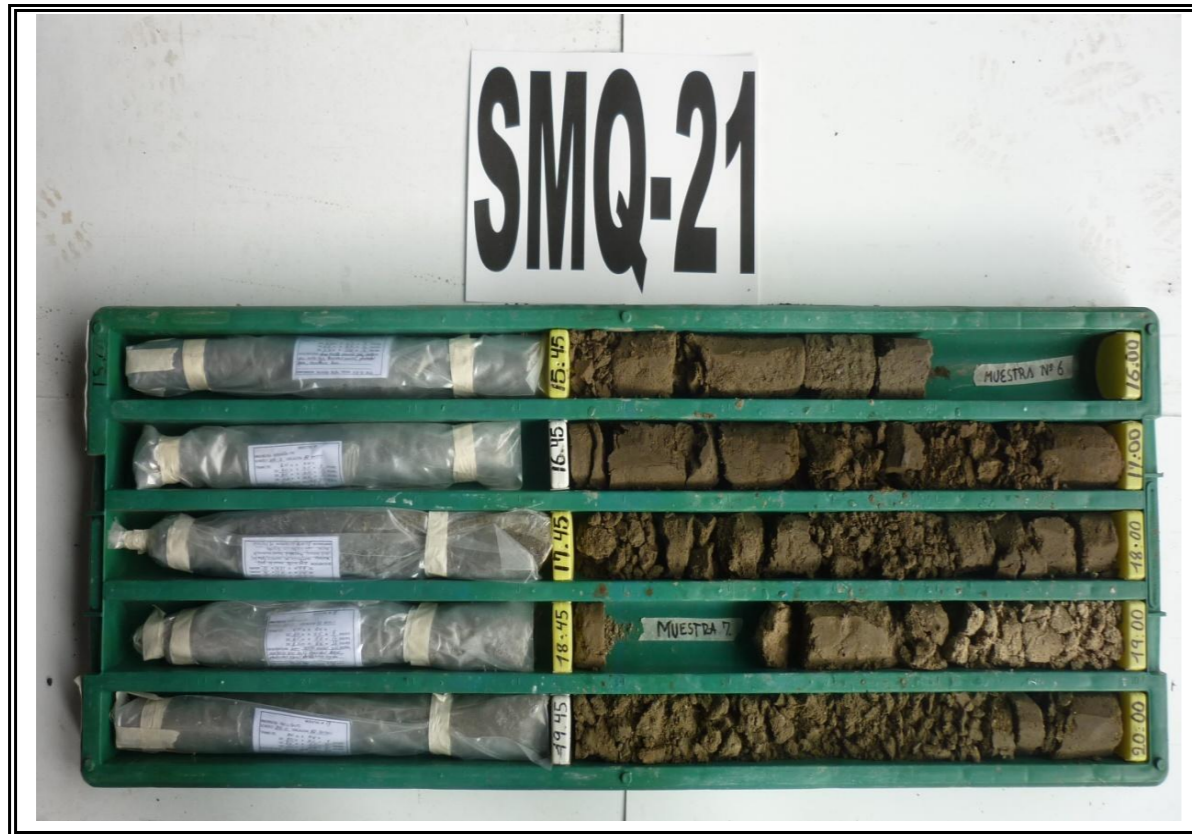
Foto N° 5: Sondeo SMQ - 21 - Caja 4, Prof. 15,00 m a 20,00 m.

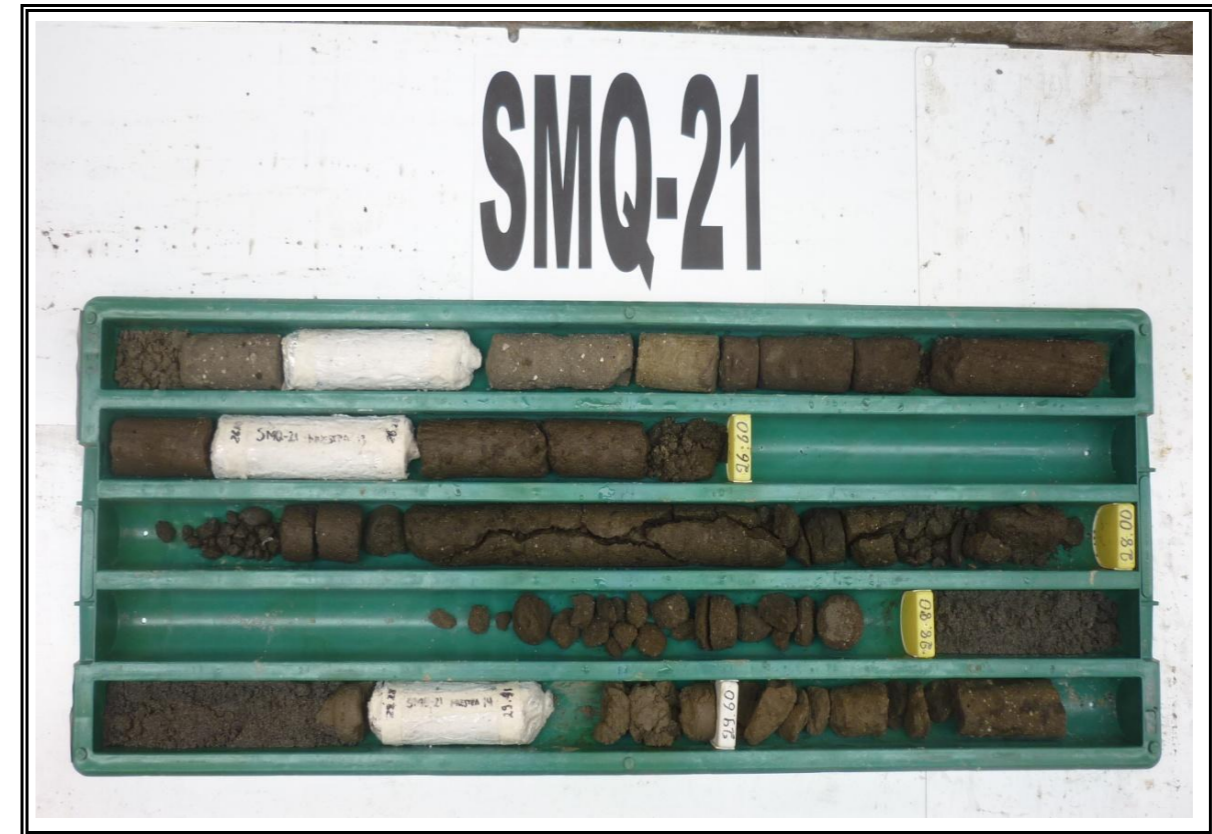
Foto N° 7: Sondeo SMQ - 21 - Caja 6, Prof. 25,00 m a 30,00 m.

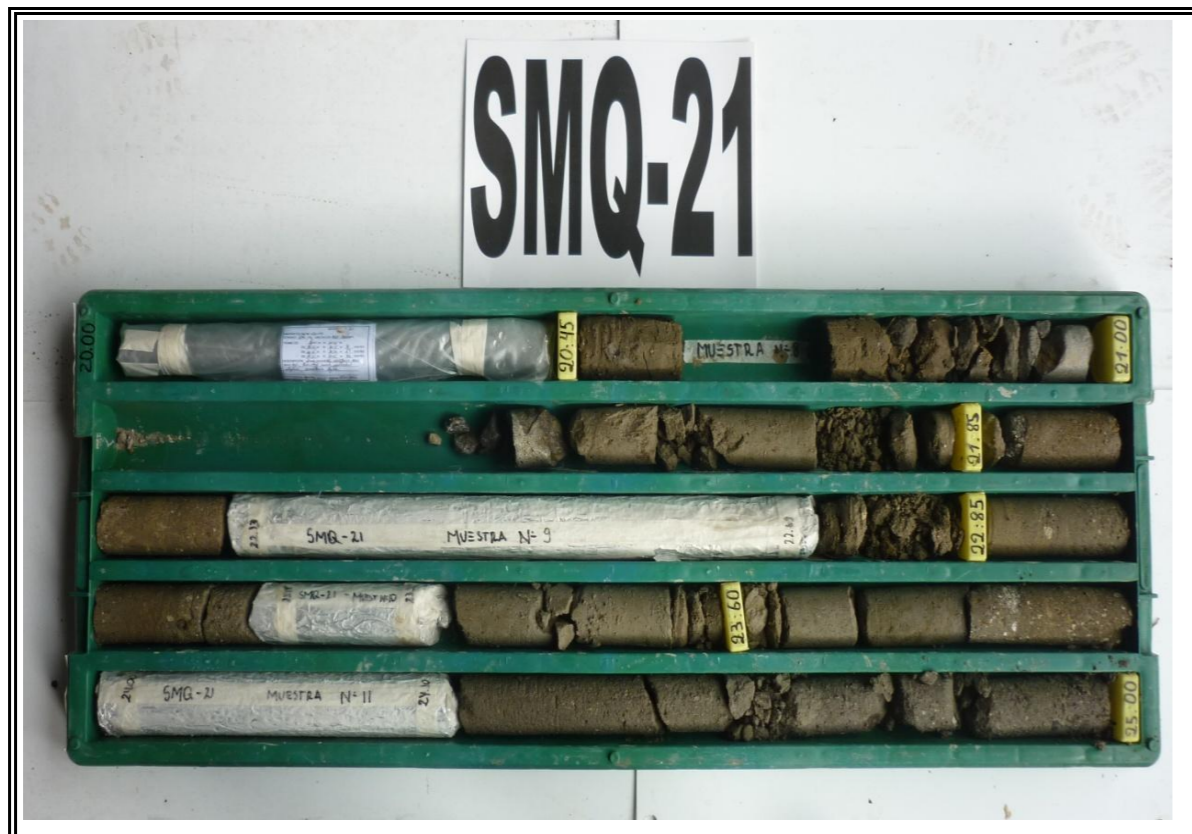
Foto N° 6: Sondeo SMQ -21- Caja 5, Prof. 20,00 m a 25,00 m.

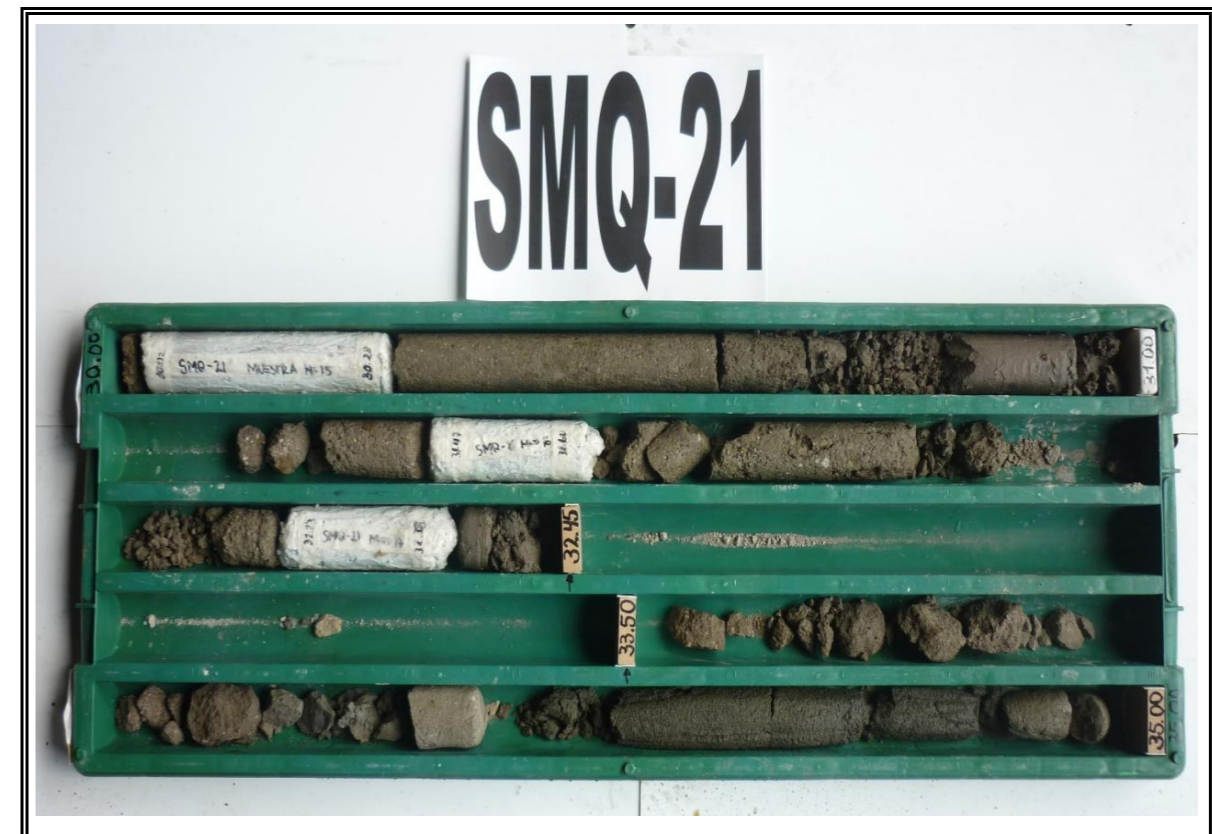
Foto N° 8: Sondeo SMQ - 21 - Caja 7, Prof. 30,00 m a 35,005 m.

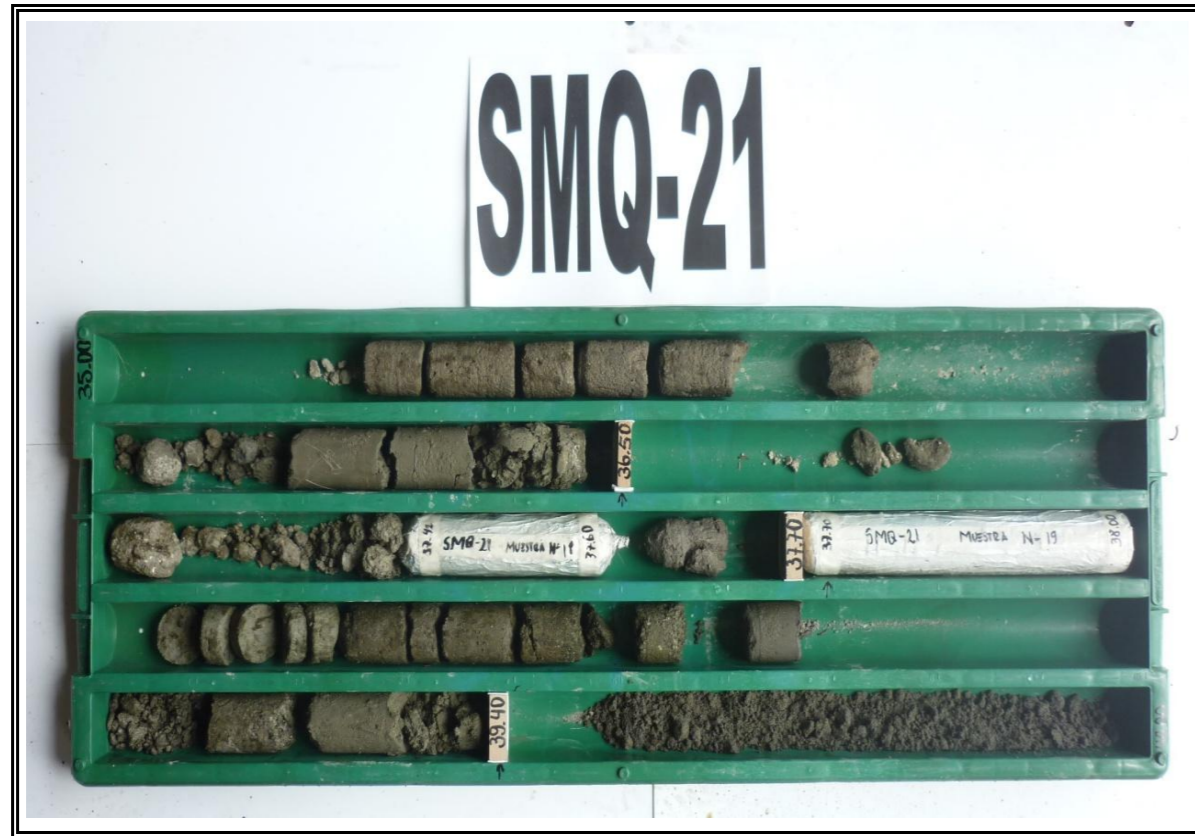
Foto N° 9: Sondeo SMQ - 21 - Caja 8, Prof. 35,00 m a 40,00 m.

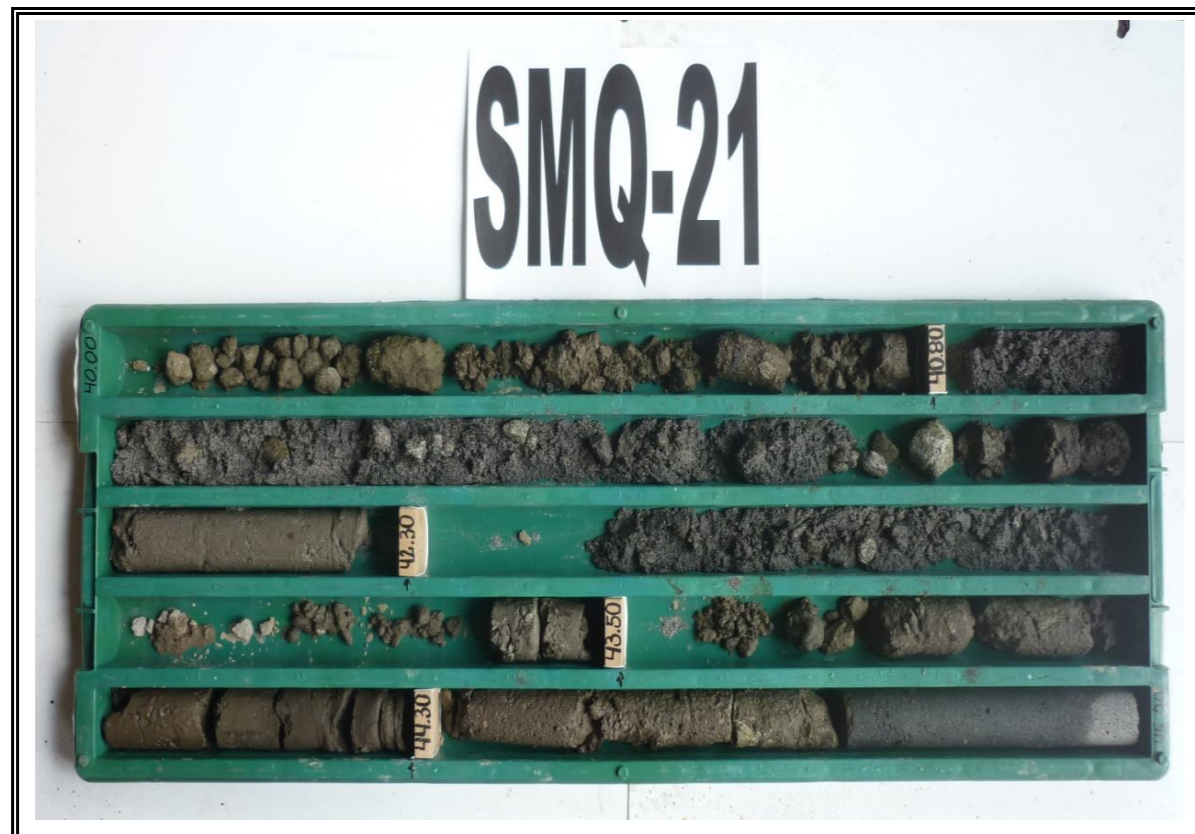
Foto N° 10: Sondeo SMQ - 21 - Caja 9, Prof. 40,00 m a 45,00 m.

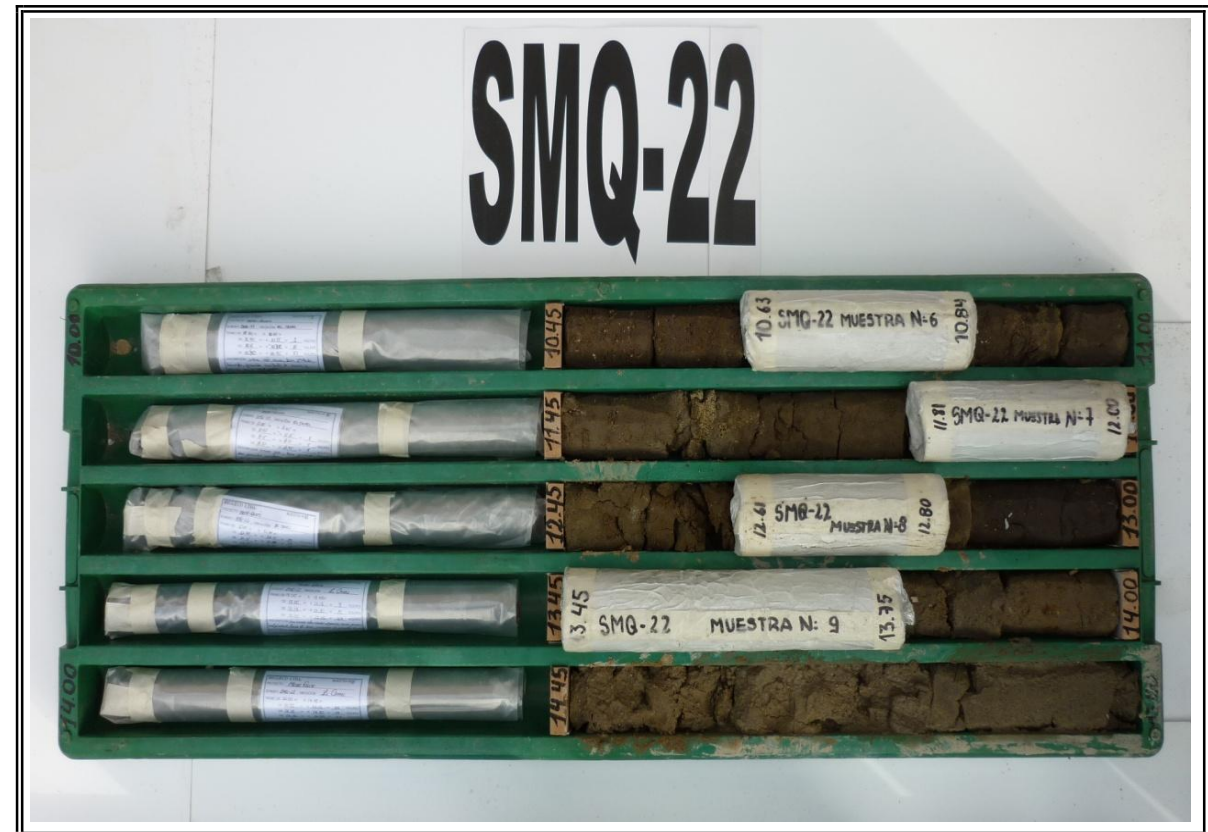
Foto N° 4: Sondeo SMQ - 22 - Caja 3, Prof. 10,00 m a 15,00 m.

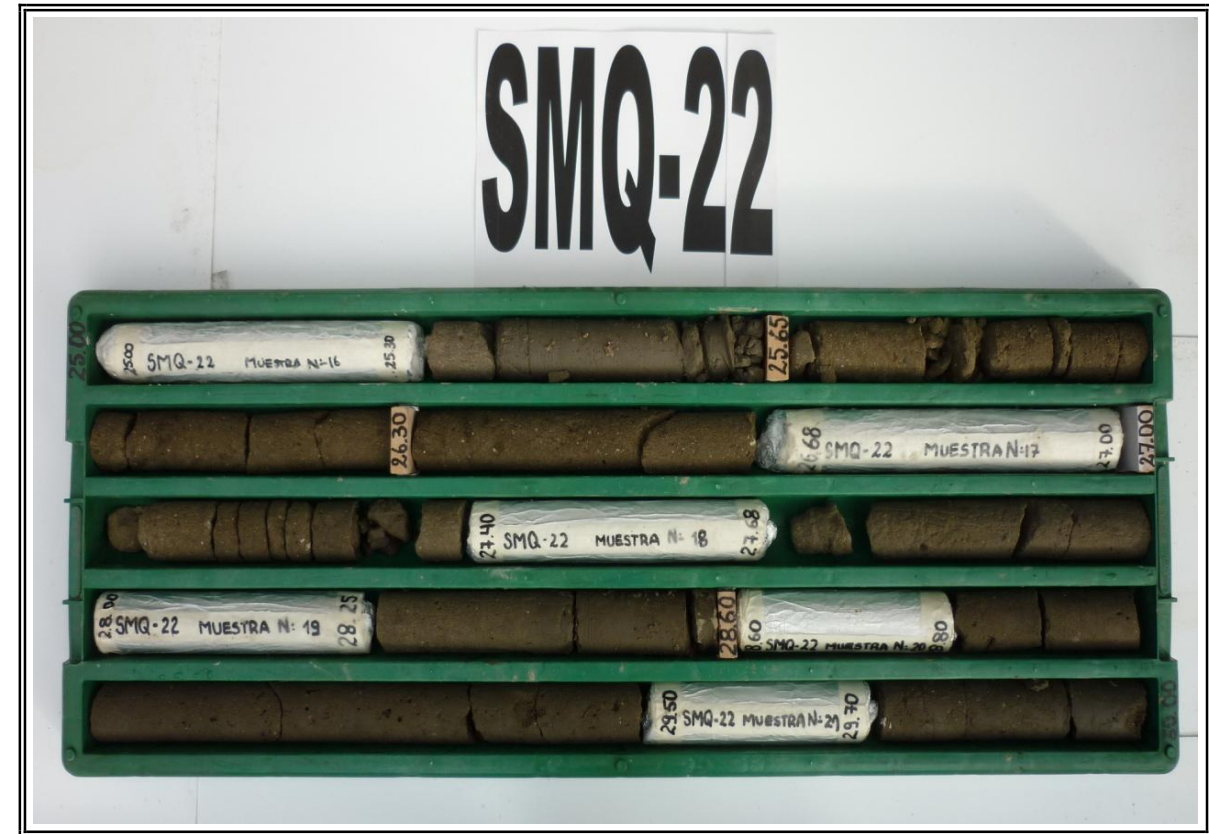
Foto N° 7: Sondeo SMQ - 22 - Caja 6, Prof. 25,00 m a 30,00 m.

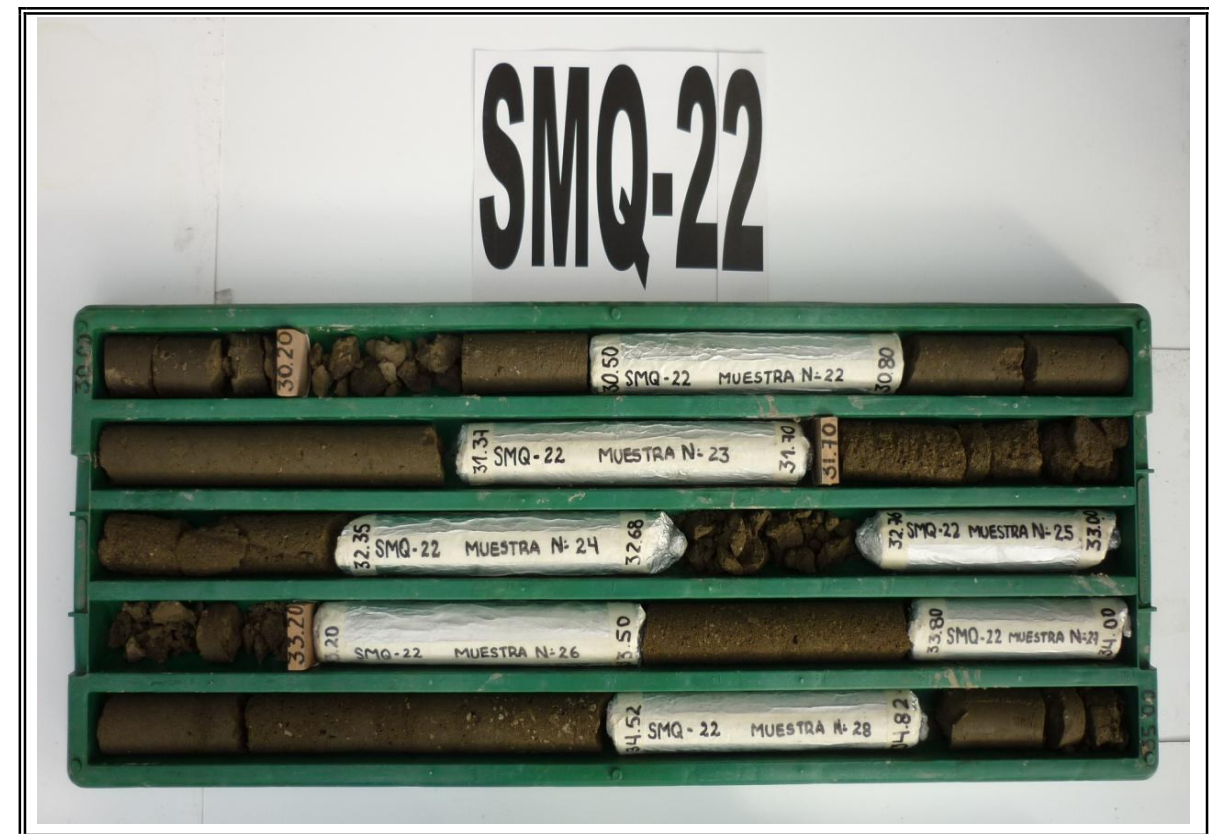
Foto N° 8: Sondeo SMQ - 22 - Caja 7, Prof. 30,00 m a 35,00 m.

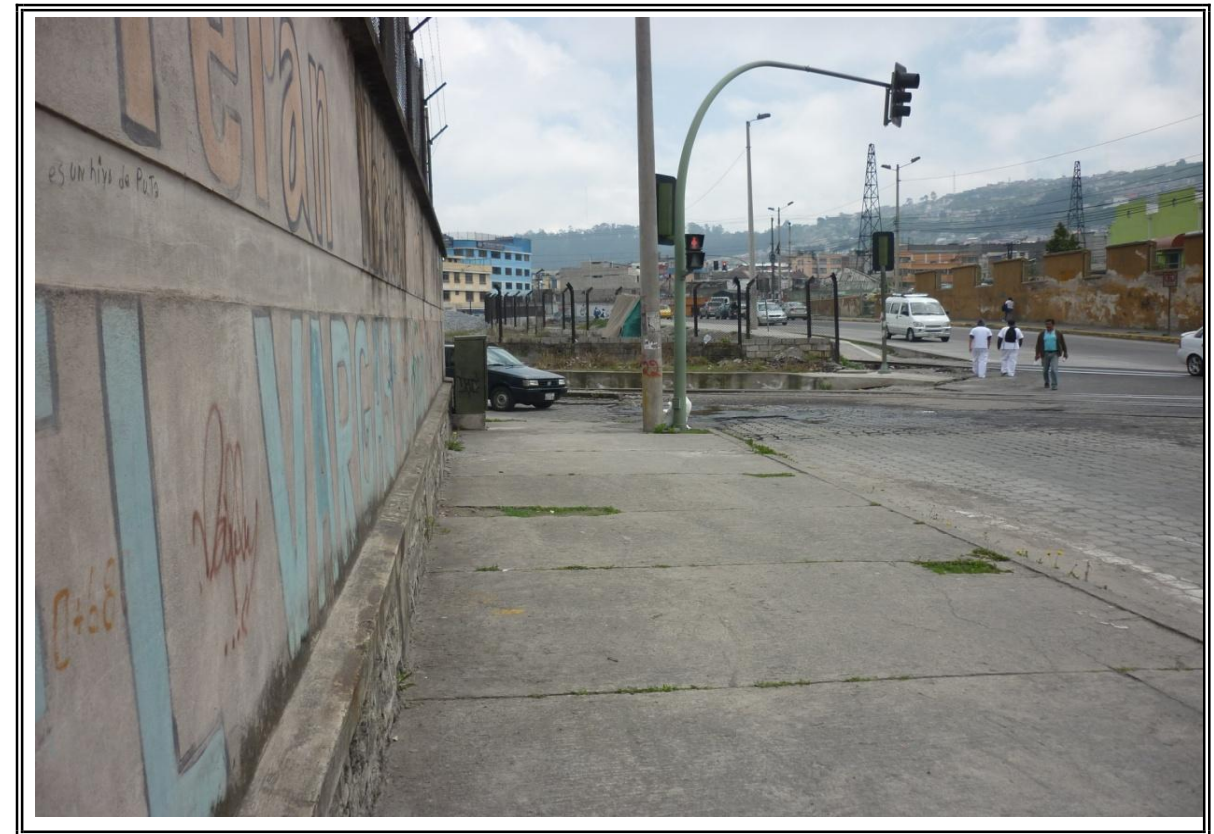
Foto N° 1: Sondeo SMQ - 22 - Inicio de Sondeo

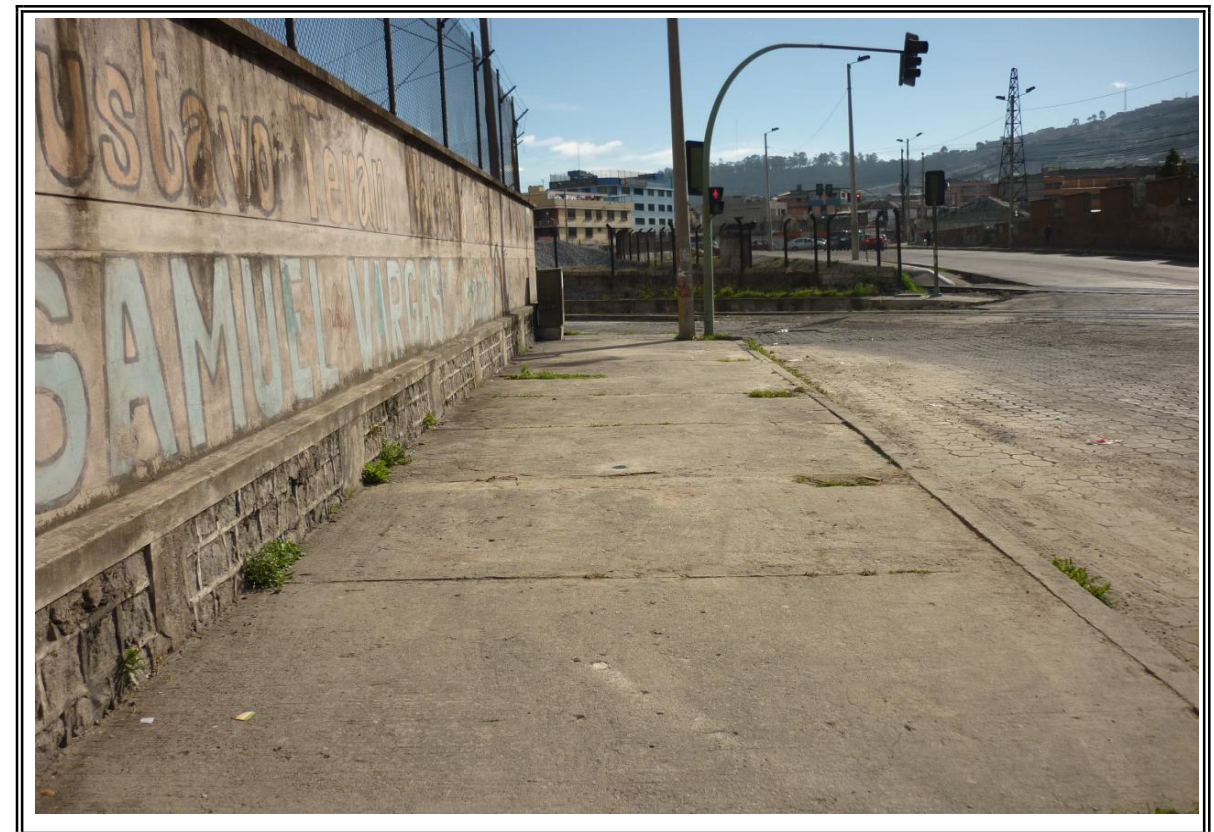
Foto N° 2: Sondeo SMQ - 22 - Fin de sondeo
