# REGISTRO DE PERFORACIÓN

**PROYECTO:** METRO QUITO  
**CORDENADAS:** 9970910,685N 496186,873E  
**FECHA INICIAL:** 03-JUNIO-2011  
**FECHA FINAL:** 05-JUNIO-2011  
**ING. DE CAMPO:** Ing. B ACUÑA  
**FISCALIZADOR:** Ing. J. C. WITT

**ESTUDIO DE EVALUACIÓN GEOTÉCNICA DE DETALLE PARA LA PRIMERA LINEA DEL METRO DE QUITO**  
**REGISTRO DE SONDEO SMQ-15**

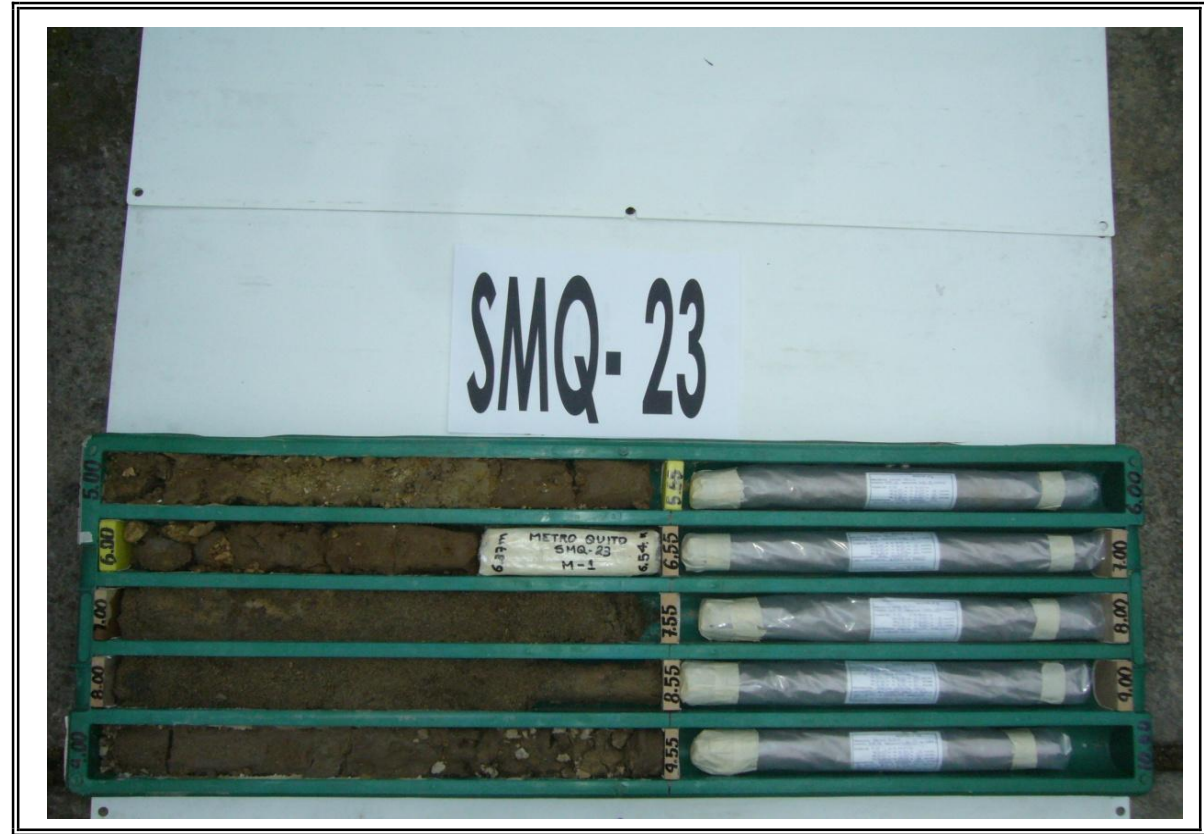
Foto N° 3: Sondeo SMQ - 23 - Caja 2, Prof. 5,00 m a 10,00 m.

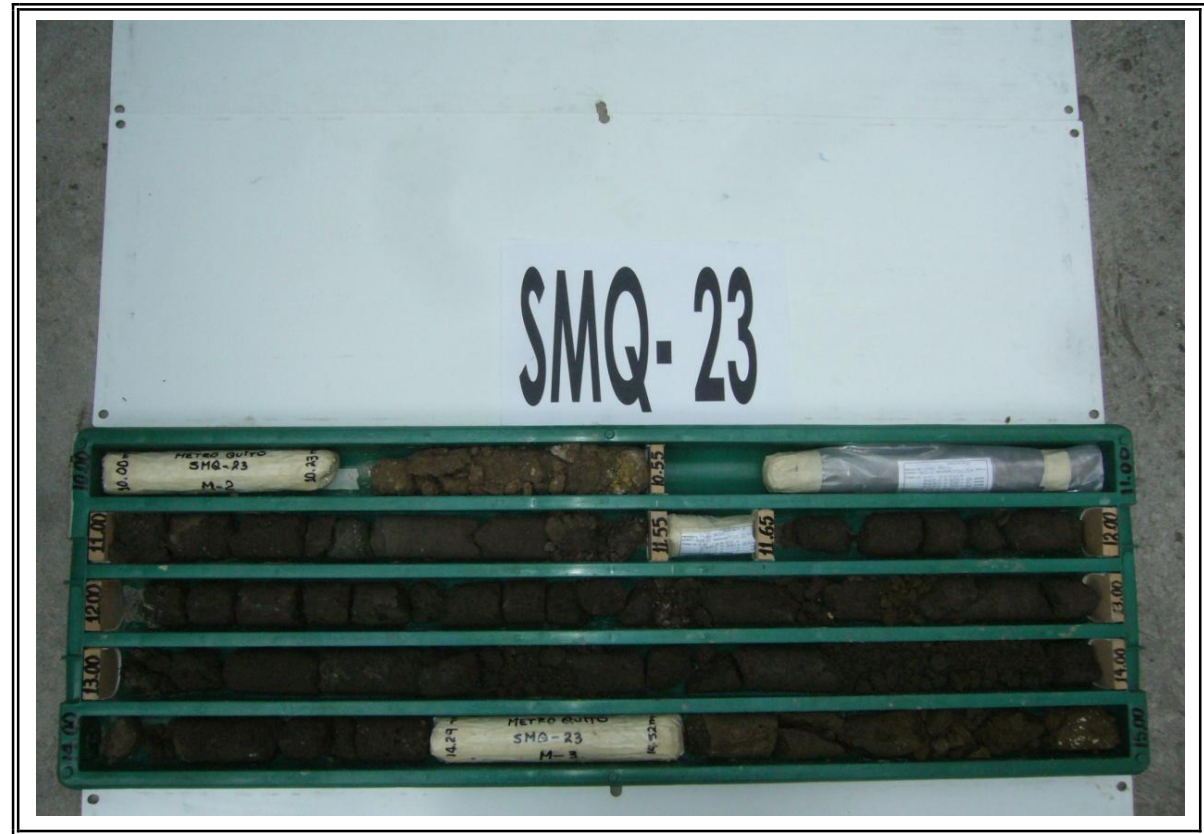
Foto N° 4: Sondeo SMQ - 23 - Caja 3, Prof. 10,00m a 15,00 m.

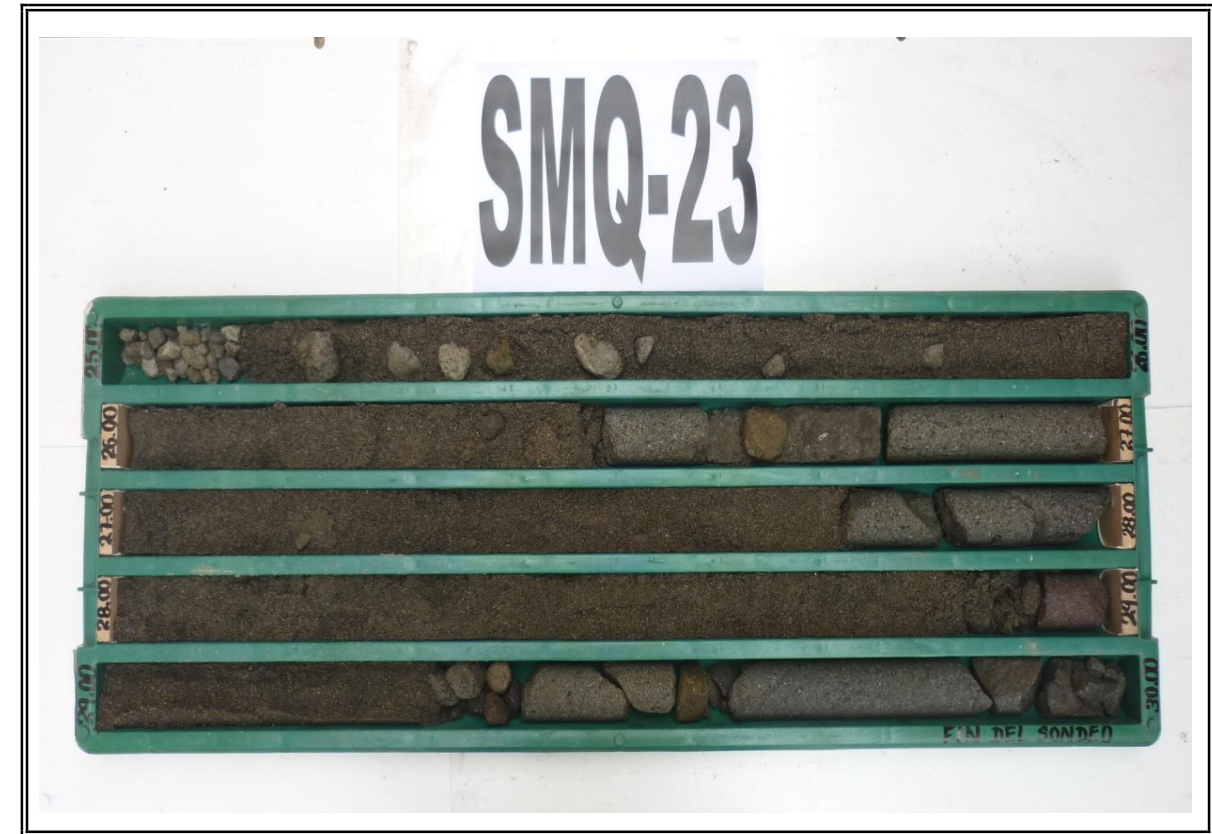
Foto N° 7: Sondeo SMQ - 23 - Caja 6, Prof. 25,00 m a 30,00 m.

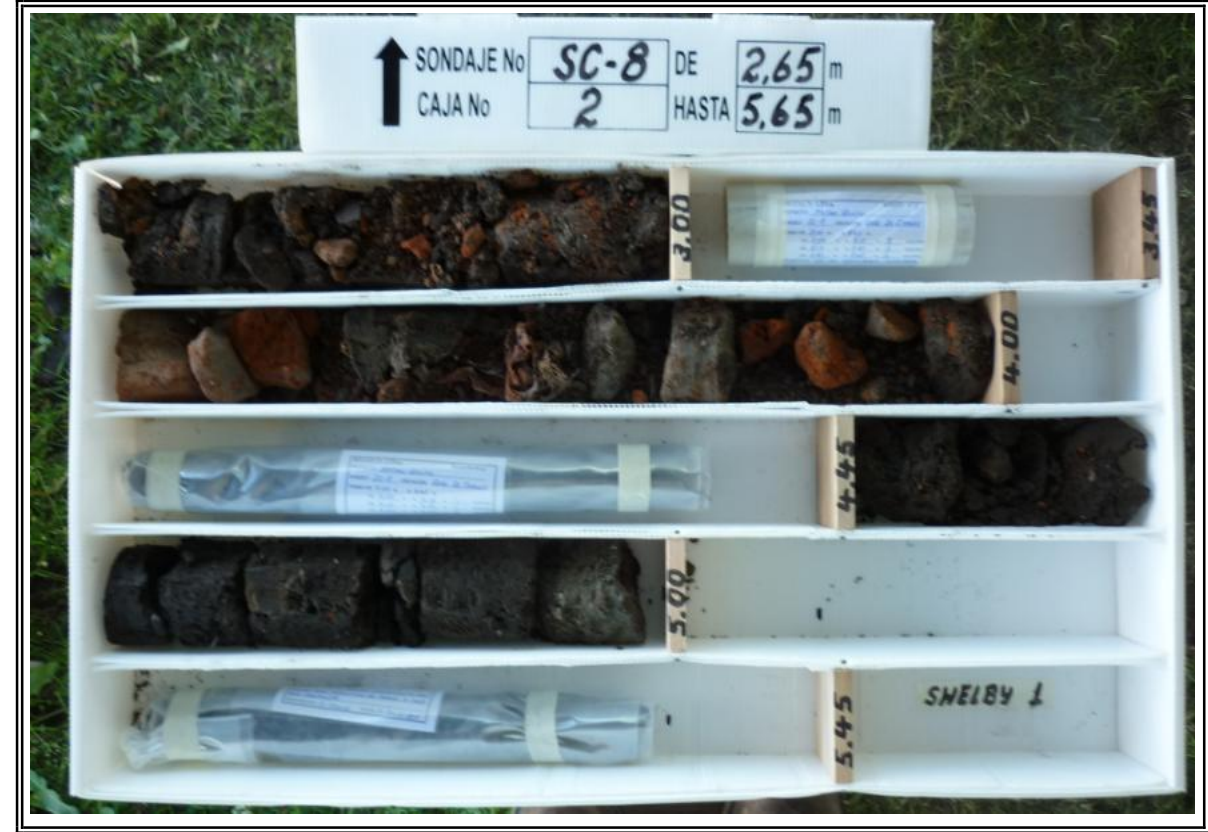
Foto N° 3: Sondeo SMQ - 24 - Caja 2, Prof. 2,65 m a 5,65 m.

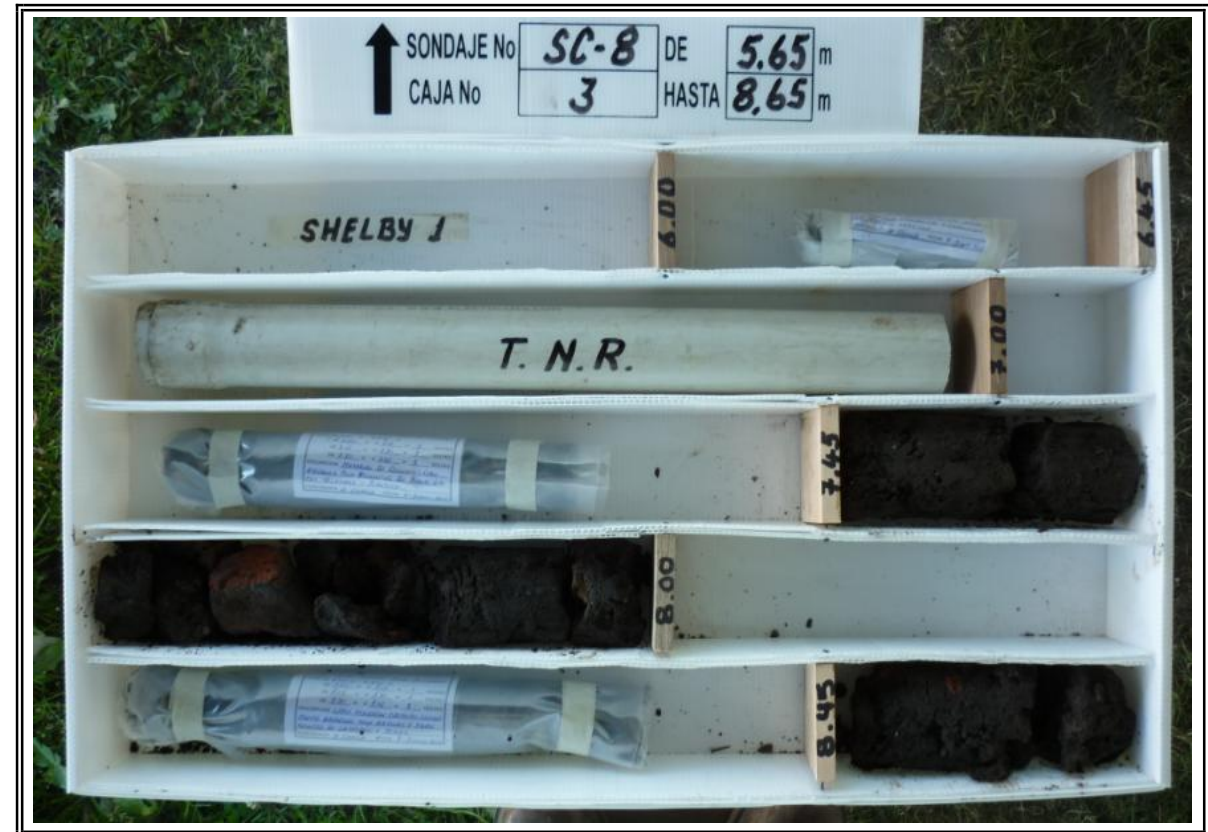
Foto N° 4: Sondeo SMQ - 24 - Caja 3, Prof. 5,65 m a 8,65 m.

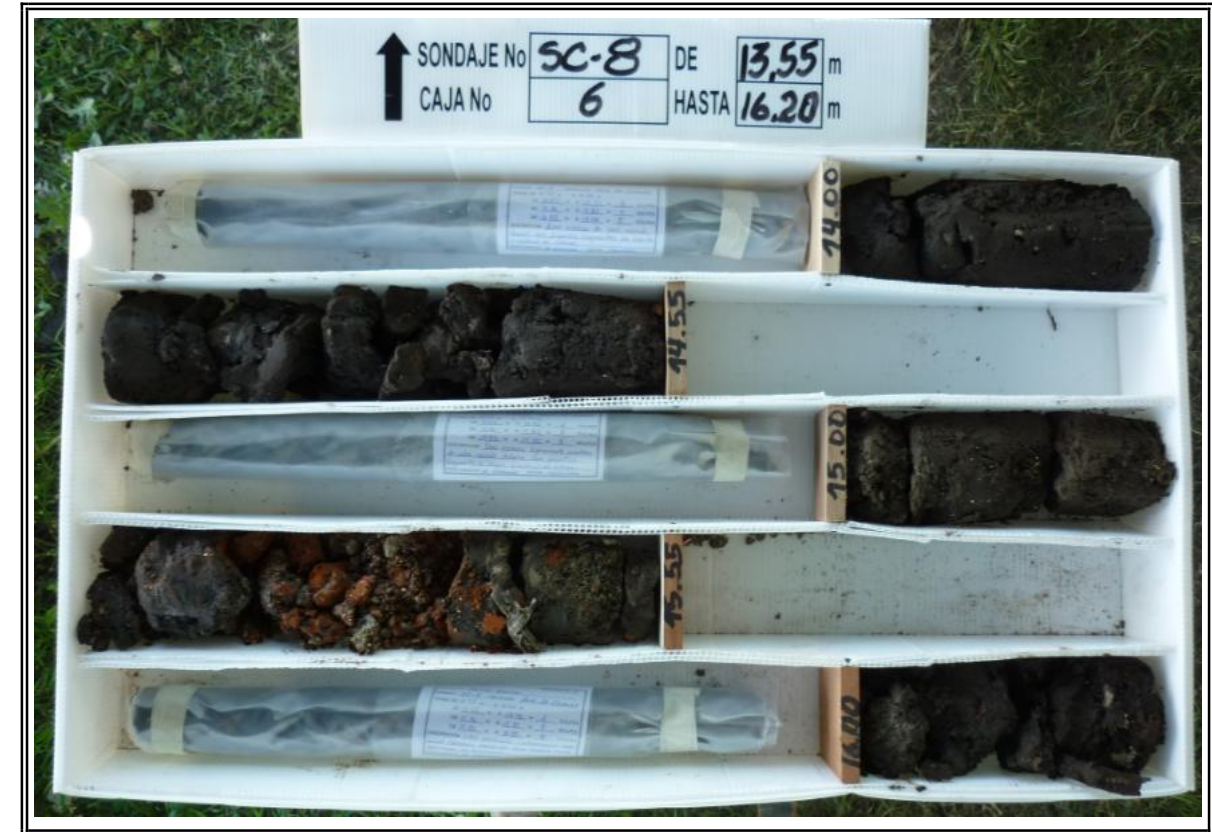
Foto N° 7: Sondeo SMQ - 24 - Caja 6, Prof. 13,55 m a 16,20 m.

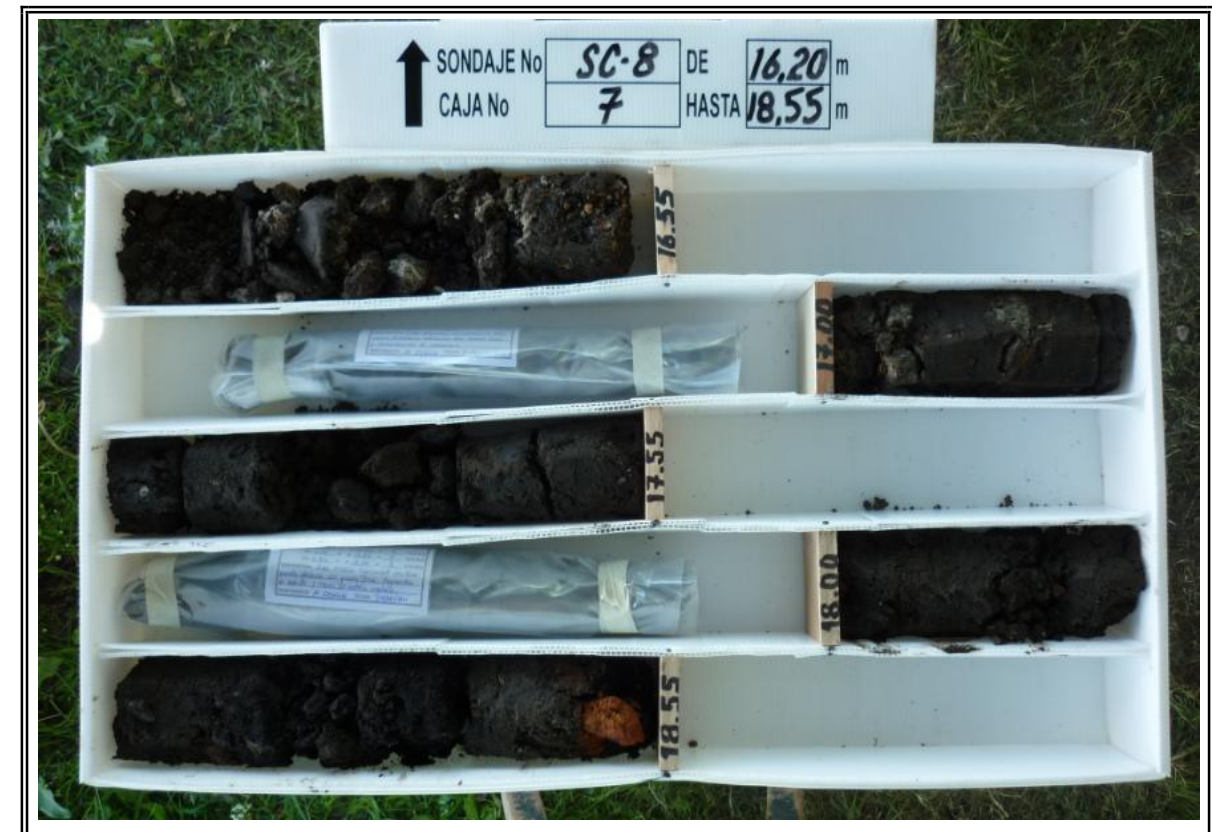
Foto N° 8: Sondeo SMQ - 24 - Caja 7, Prof. 16,20 m a 18,55 m.

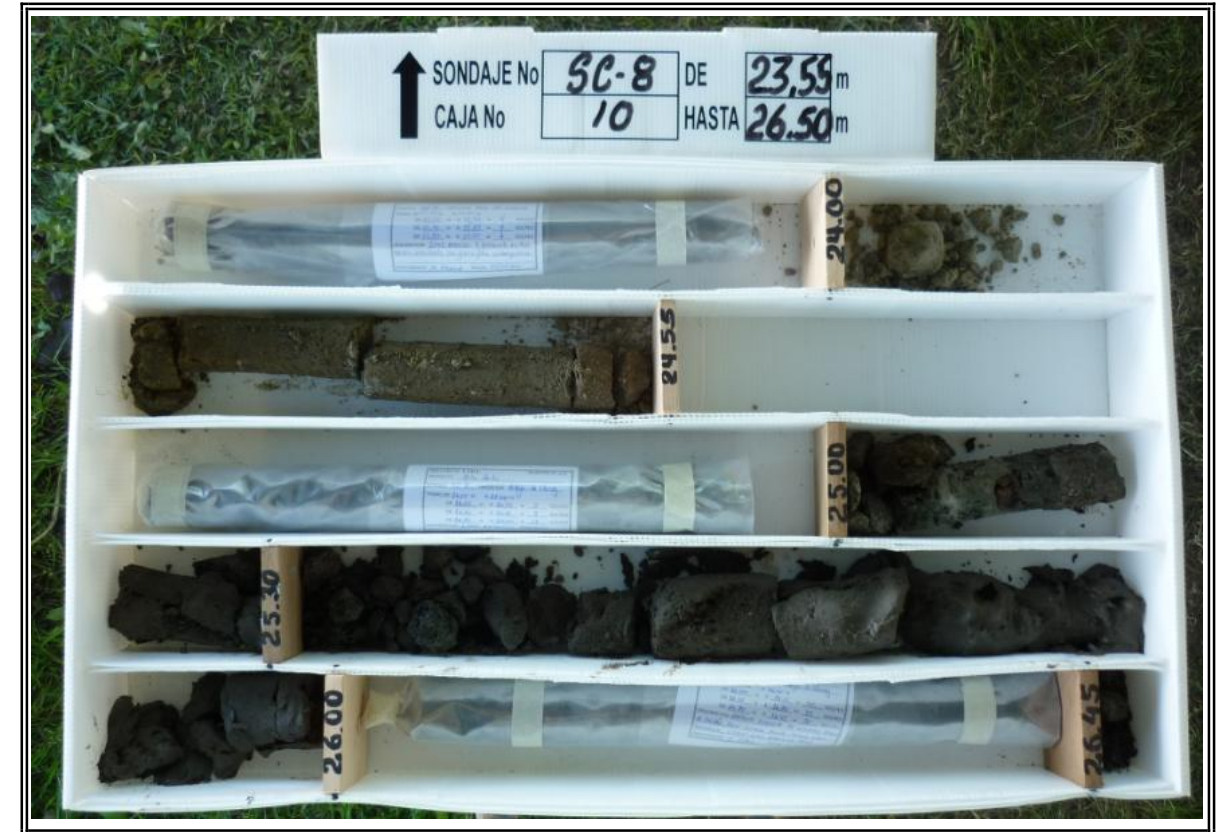
Foto N° 11: Sondeo SMQ - 24 - Caja 10, Prof. 23,55 m a 26,50 m.

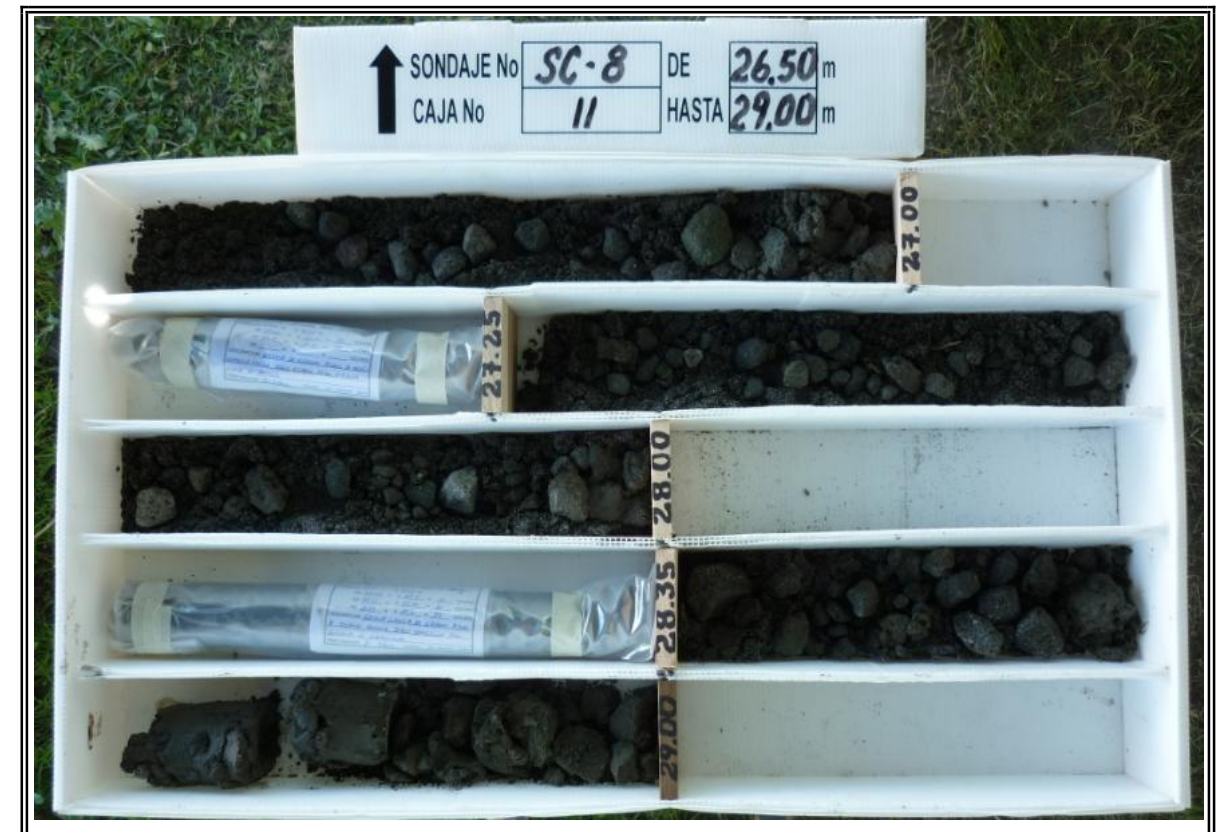
Foto N° 12: Sondeo SMQ - 24 - Caja 11, Prof. 26,50 m a 29,00 m.

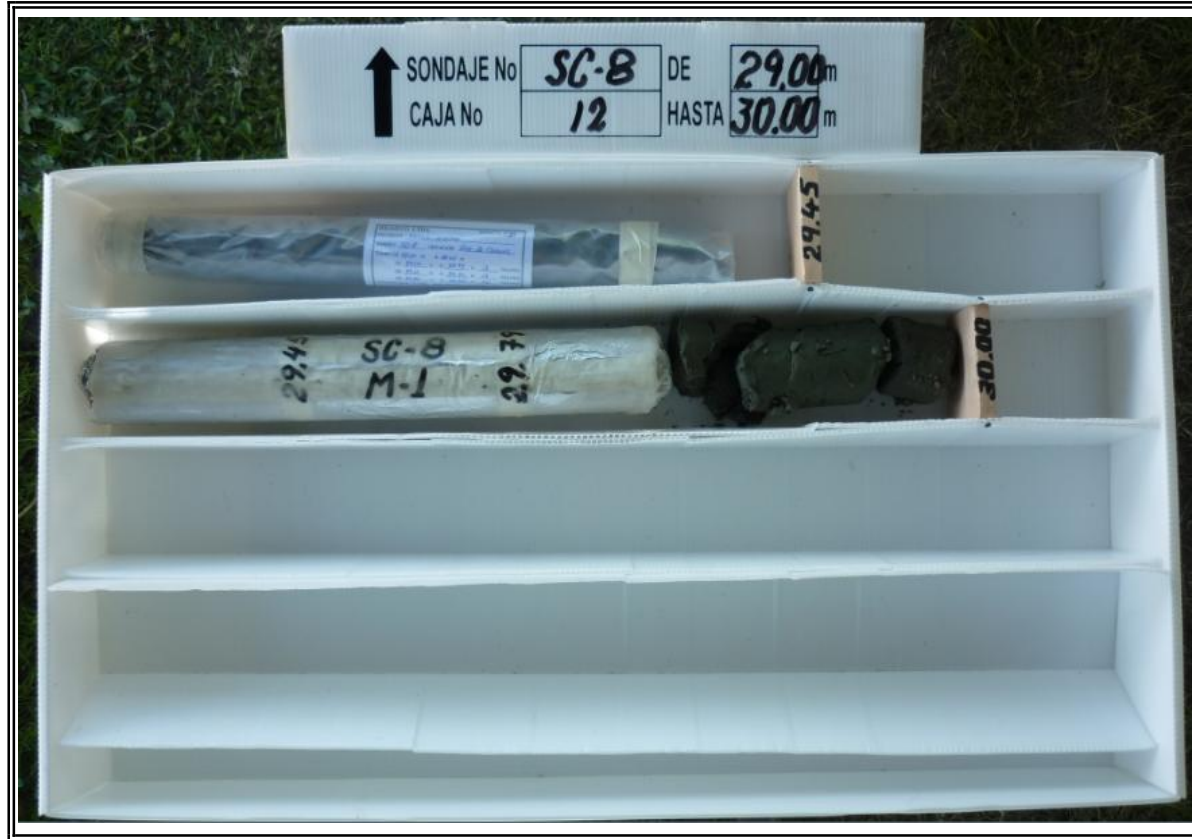
Foto N° 13: Sondeo SMQ - 24 - Caja 12, Prof. 29,00 m a 30,00 m.

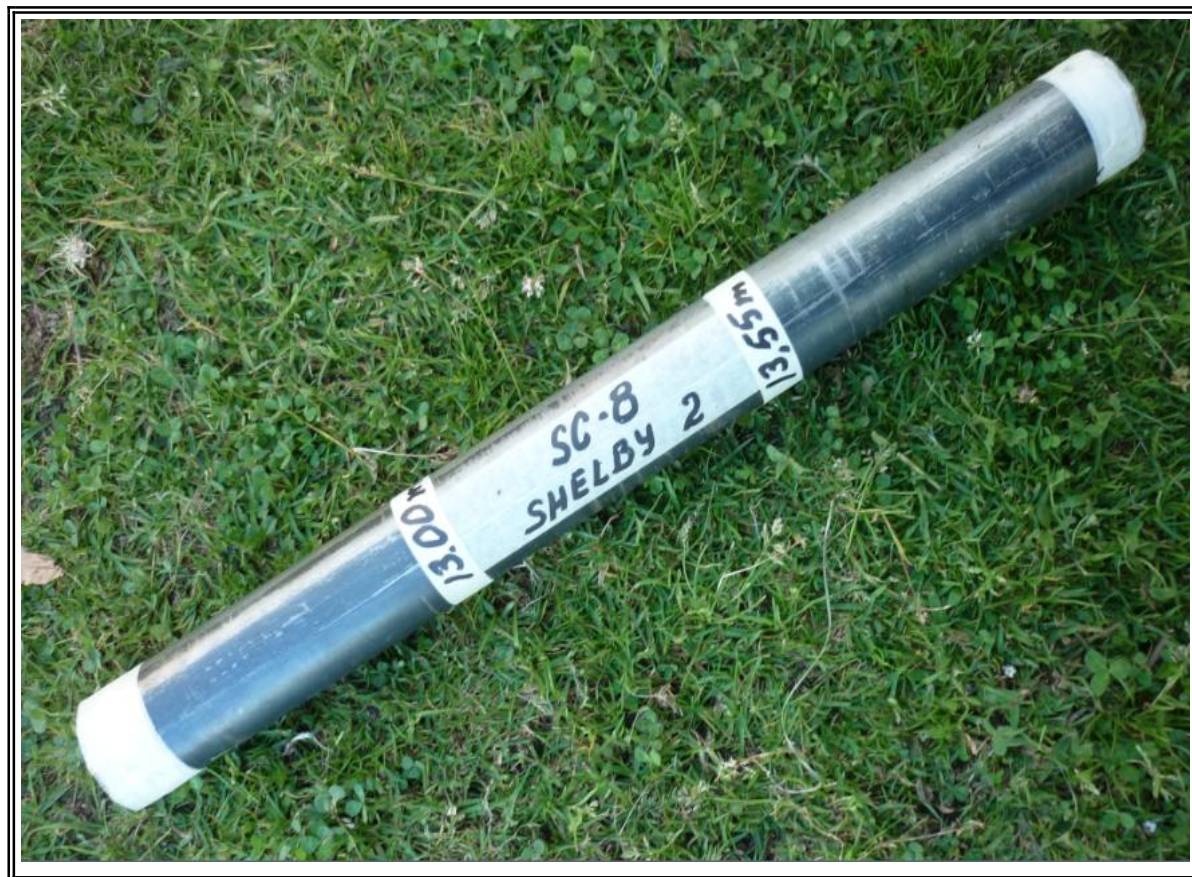
Foto N° 14: Sondeo SMQ - 24 - SHELBY 2, Prof. 13,00 m a 13,55 m.
