INFORME DE ENSAYO  
VIBRACIÓN  
N° 16-030

# INFORME DE VIBRACIÓN

El objetivo de la medición realizada es determinar valor de vibración de línea base antes de la operación de la fuente (actividades de construcción del Proyecto Variante Quitumbe de 2.6 Km, de la Primera Línea del Metro de Quito). En el Distrito Metropolitano de Quito.

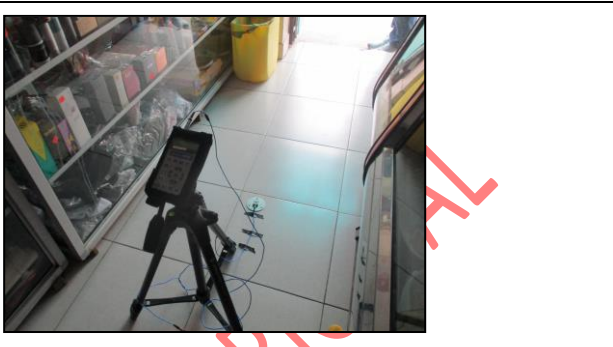
ANEXO 2 FOTOGRAFÍAS		CONSUTORA AMBIENTAL ECOSAMBITO C. LTDA. MONITOREO DE VIBRACIÓN Equipo utilizado: Vibrómetro Larson Davis 02021
<p>P1. Vivienda Sr. José Granda Mz. B Calle B Casa 56 772150E-9967695N ±5 Fecha: 28 de septiembre del 2016</p>

P1. Edificación de cemento de 3 plantas con negocio familiar en la planta baja.

P1., P2., P4. El acelerómetro se ubicó en el piso de la planta baja de la tienda de abarrotes.

P1. La distancia aproximada es de 317.6 metros.

0.0015840	63.8	0.0010164	60.1	0.0025082	62.0	0.0020560	66.2	3.07	89	CUMPLE
<b>P2. VIVIENDA SRA. VILMA ORTIZ BARREROS CALLE C AV. AMARUÑAN CASA 5</b> <b>772372E-9968052N ±4</b>

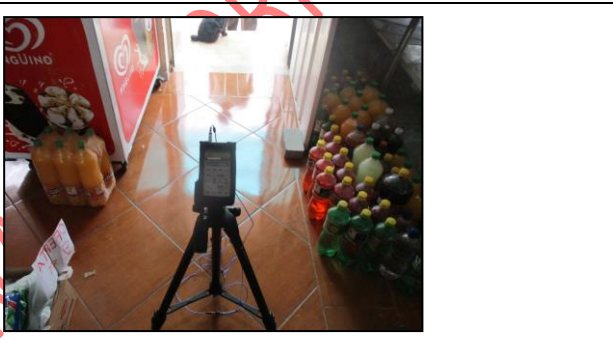
<p>P2. Vivienda Sra. Vilma Ortiz Barreros Calle C Av. Amaruñan Casa 5 772372E-9968052N ±4 Fecha: 28 de septiembre del 2016</p>

P2., P3. Vivienda de 2 plantas con terraza, construcción de cemento.

P2. La distancia aproximada es de 92.3 metros.

0.0045640	72.7	0.0034900	70.5	0.001153	60.8	0.0051998	72.0	8.35	89	CUMPLE
<b>P3. VIVIENDA SRA. FABIOLA TACURI CALLE AMARUÑAN MZ. 12 T OE 4236.</b> <b>772460E-9968068N ±4</b>

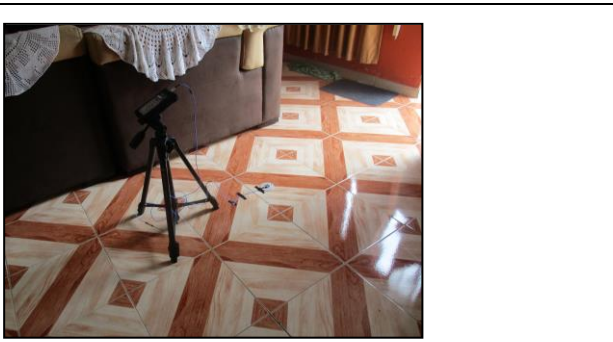
<p>P3. Vivienda Sra. Fabiola Tacuri Calle Amaruñan Mz. 12 T OE 4236. 772460E-9968068N ±4 Fecha: 28 de septiembre del 2016</p>

P3. El acelerómetro se ubicó en la planta baja junto a la sala de visita.

P3. La distancia aproximada es de 13.3 metros.

0.0041440	71.4	0.0024060	66.8	0.0010576	60.4	0.0049240	73.0	4.84	89	CUMPLE
<b>P4. VIVIENDA SRA. CLAUDIA RODRÍGUEZ MZ. 10 PASAJE C CASA 32</b> <b>772154E-9967949N ±5</b>

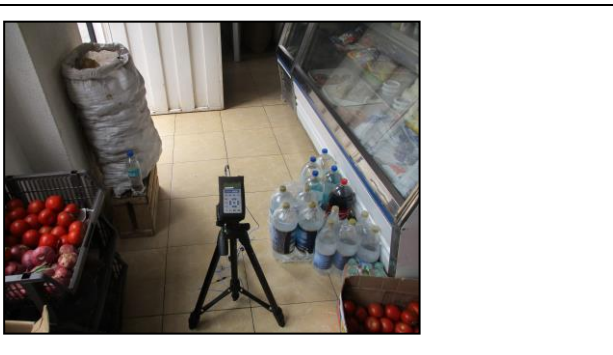
<p>P4. Vivienda Sra. Claudia Rodríguez Mz. 10 Pasaje C Casa 32 772154E-9967949N ±5 Fecha: 28 de septiembre del 2016</p>

P4. Vivienda de 2 plantas de construcción de cemento.

P4. La distancia aproximada es de 27.2 metros.

0.0045860	72.9	0.0019300	65.1	0.0013410	61.7	0.0051640	73.9	3.77	89	CUMPLE
<b>P5. HOSPITAL PADRE CAROLO ATENCIÓN MEDICA</b> <b>772694E-9968249N ±5</b>

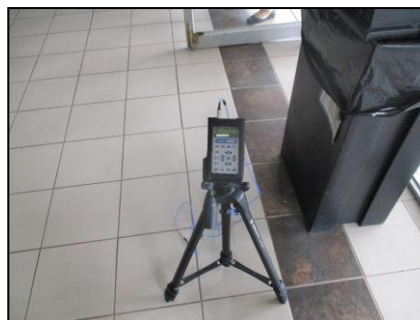
P5. Hospital Padre Carolo  
Atención Médica  
772694E-9968249N ±5  
Fecha: 28 de septiembre del 2016

P5. Hospital Padre Carolo de construcción de cemento.

P5. El acelerómetro se ubicó en la planta baja donde se atiende a los clientes.

P5. La distancia aproximada es de 500.5 metros.

0.0014986	63.1	0.0011460	61.1	0.0007504	57.4	0.0020420	66.0	3.21	83	CUMPLE
