APÉNDICE Nº13. REGISTRO DE CALICATAS EN EL DEPÓSITO DE QUITUMBE

**METRO DE QUITO
ZONA DE TALLERES Y PARQUEADEROS**

ANEJO Nº 4

EFFECTOS SÍSMICOS

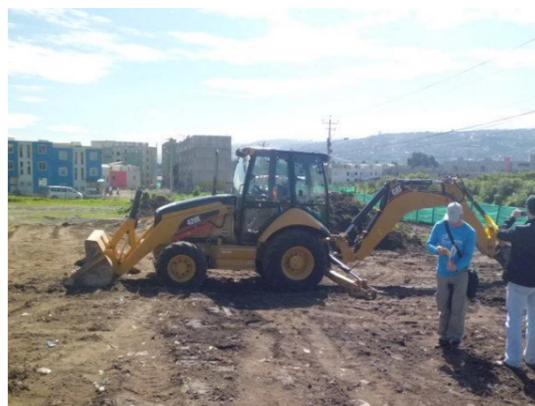
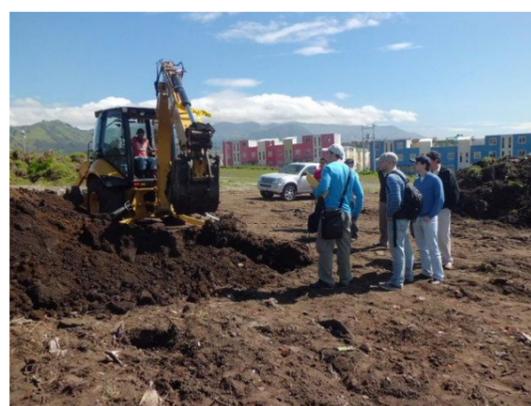
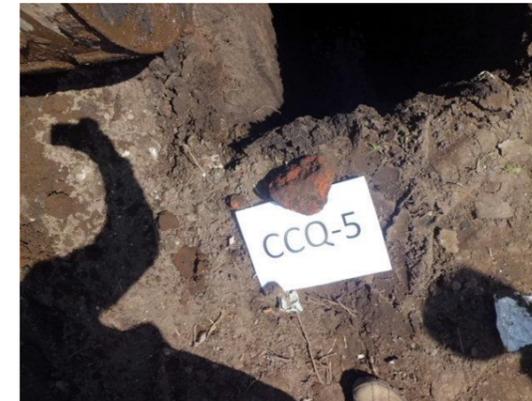
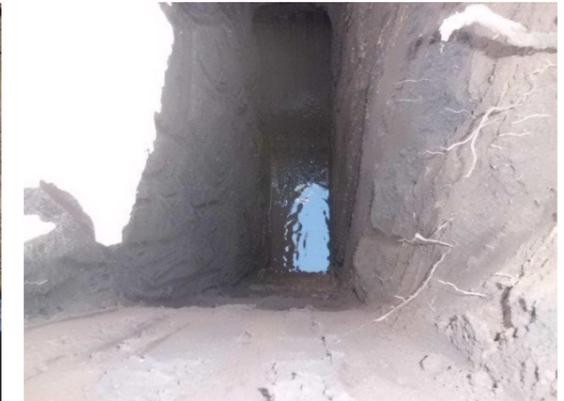
CALICATA N°: CCQ 5

No existe cobertura vegetal (Hierva), se puede observar un movimiento preliminar de tierra.

Limo areno – arcilloso de color café oscuro a negruzco con un espesor aproximado de 3.00m, de compacidad entre blando a ligeramente compacto, de ligera a mediana plasticidad, medianamente húmedo, con presencia de grumos blandos, hacia el final cambia a una tonalidad café amarillenta. Se lo podría clasificar como ML – MH. Se observa que la retroexcavadora no tiene problemas para excavar suelo suave.

Limo areno – arcilloso de color café amarillento, hasta la profundidad de 4.00m medianamente plástica, muy húmedo a saturado, presencia de grumos suaves, Se detecta el nivel de agua a 3.73 m, referido desde la superficie actual del terreno. La clasificación puede ser ML-CL. Se observa que la retroexcavadora no tiene problemas para excavar suelo suave.

**COORD: N 9 967 020
E 772 242
Cota: 2925.00 m.s.n.m.**

NIVEL DE AGUA A: -3.73 m (referidos a la superficie actual del terreno)

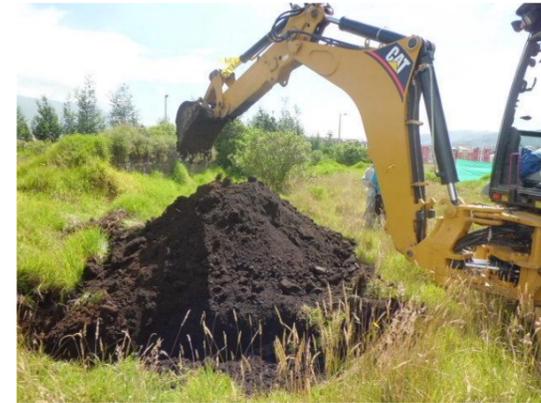
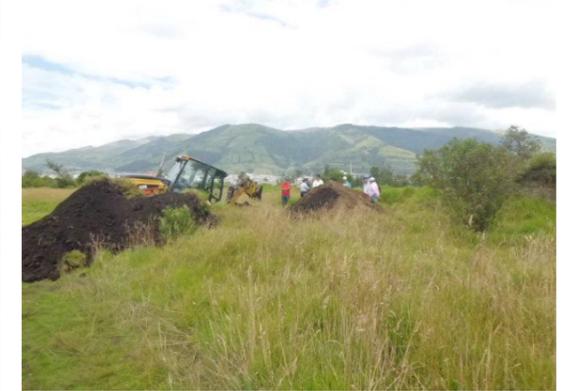
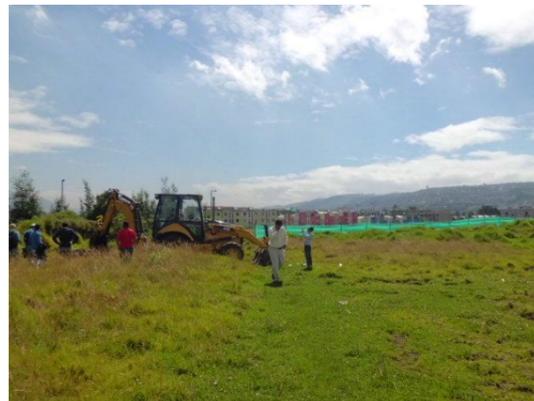
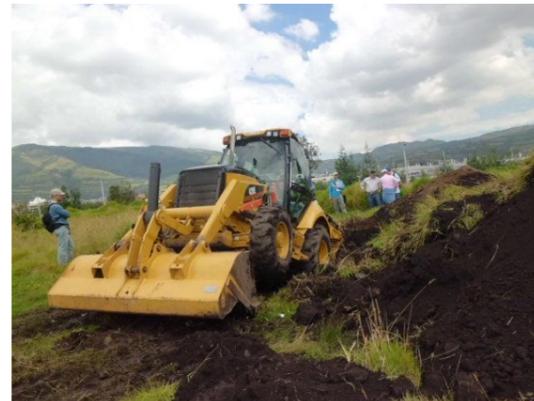
CALICATA N°: CCQ 4

Suelo de cobertura de aproximadamente 0.80m.

Limo areno – arcilloso de color café oscuro a negruzco con un espesor aproximado de 4.00m, de compactación entre blanda a ligeramente compacta, de ligera a mediana plasticidad, medianamente húmedo, con presencia de grumos blandos, hacia el final cambia a una tonalidad café amarillenta. Se lo podría clasificar como ML – MH. Se observa que la retroexcavadora no tiene problemas para excavar suelo suave.

Limo areno – arcilloso de color café amarillento, hasta la profundidad de 5.90m medianamente plástica, medianamente húmedo, presencia de grumos suaves, Hasta la profundidad investigada no se detectó el nivel de agua, referido desde la superficie actual del terreno. La clasificación puede ser ML-CL. Se observa que la retroexcavadora no tiene problemas para excavar suelo suave.

COORD: N 9 967 024
E 772 095
Cota: 2935.00 m.s.n.m.

NIVEL DE AGUA A: NO SE DETECTO HASTA LA PROFUNDIDAD DE -5.90 m.
(referidos a la superficie actual del terreno)

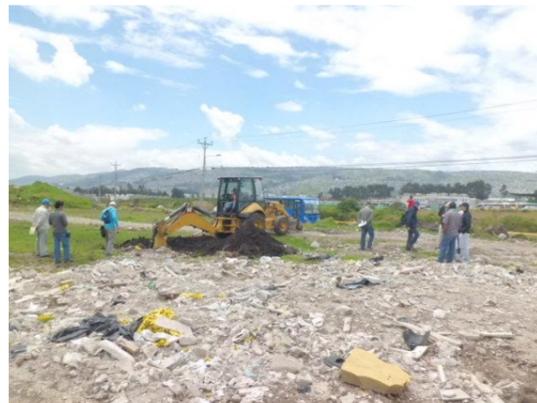
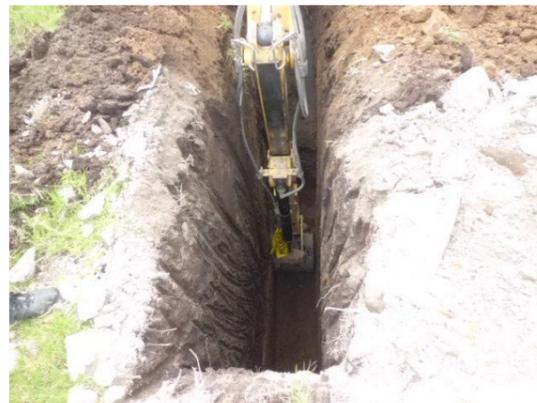
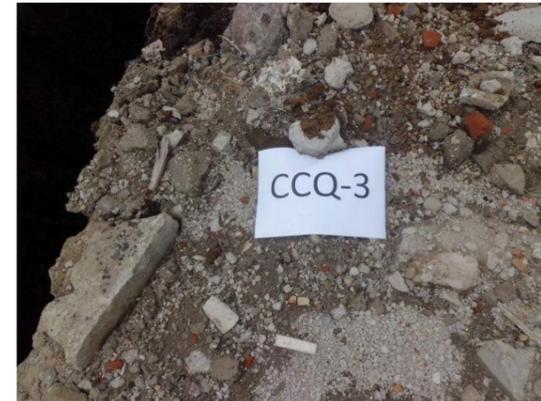
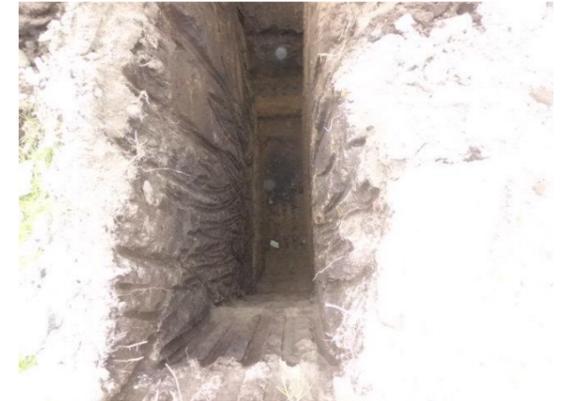
CALICATA N°: CCQ 3

Suelo de relleno con una profundidad de aproximadamente de 0.50m.

Limo areno – arcilloso de color café oscuro a negruzco con un espesor aproximado de 4.00m, de compacidad entre blando a ligeramente compacto, de ligera a mediana plasticidad, medianamente húmedo, con presencia de grumos blandos, hacia el final cambia a una tonalidad café amarillenta. Se lo podría clasificar como ML – MH. Se observa que la retroexcavadora no tiene problemas para excavar suelo suave.

Limo areno – arcilloso de color café amarillento, hasta la profundidad de 5.15m medianamente plástica, medianamente húmedo, presencia de grumos suaves, Hasta la profundidad investigada no se detecto el nivel de agua, referido desde la superficie actual del terreno. La clasificación puede ser ML-CL. Se observa que la retroexcavadora no tiene problemas para excavar suelo suave.

COORD: N 9 966 784
E 771 984
Cota: 2950.00 m.s.n.m.

NIVEL DE AGUA A: NO SE DETECTO HASTA LA PROFUNDIDAD DE -5.15 m.
(referidos a la superficie actual del terreno)

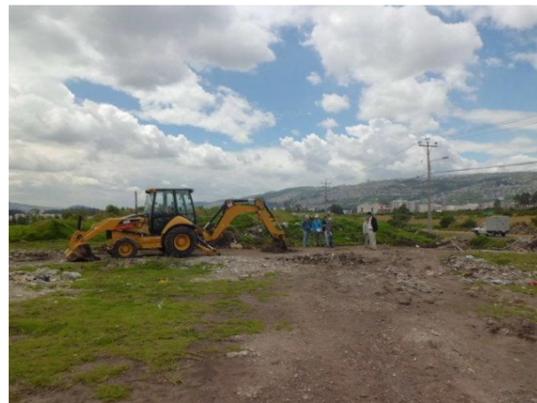
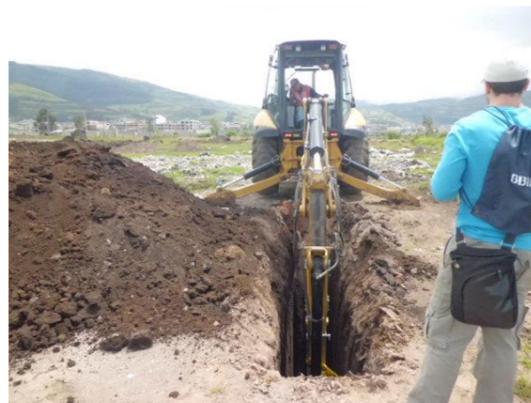
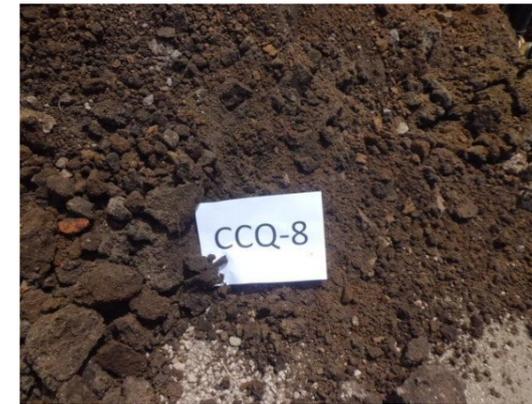
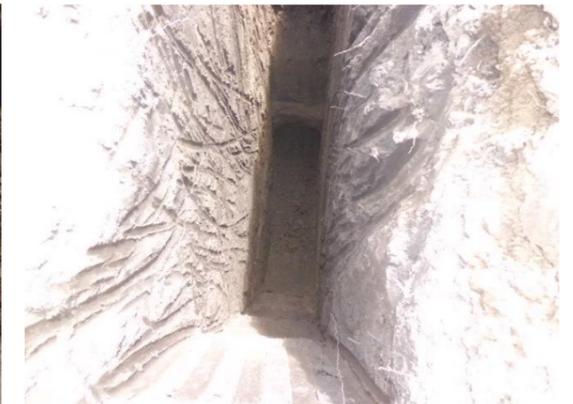
CALICATA N°: CCQ 8

Suelo de relleno con una profundidad de aproximadamente de 0.60m.

Limo areno – arcilloso de color café oscuro a negruzco con un espesor aproximado de 4.00m, de compactación entre blanda a ligeramente compacta, de ligera a mediana plasticidad, medianamente húmedo, con presencia de grumos blandos, hacia el final cambia a una tonalidad café amarillenta. Se lo podría clasificar como ML – MH. Se observa que la retroexcavadora no tiene problemas para excavar suelo suave.

Limo areno – arcilloso de color café amarillento, hasta la profundidad de 5.15m medianamente plástica, medianamente húmedo, presencia de grumos suaves, Hasta la profundidad investigada no se detectó el nivel de agua, referido desde la superficie actual del terreno. La clasificación puede ser ML-CL. Se observa que la retroexcavadora no tiene problemas para excavar suelo suave.

COORD: N 9 966 823
E 772 026
Cota: 2953.00 m.s.n.m.

NIVEL DE AGUA A: NO SE DETECTO HASTA LA PROFUNDIDAD DE -5.15 m.
(referidos a la superficie actual del terreno)

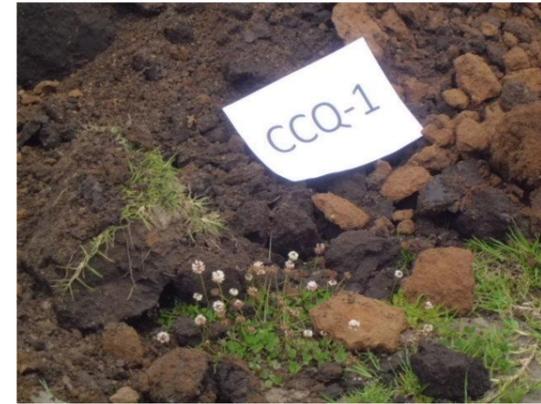
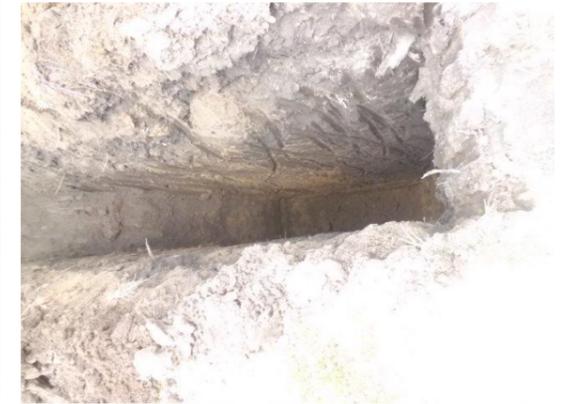
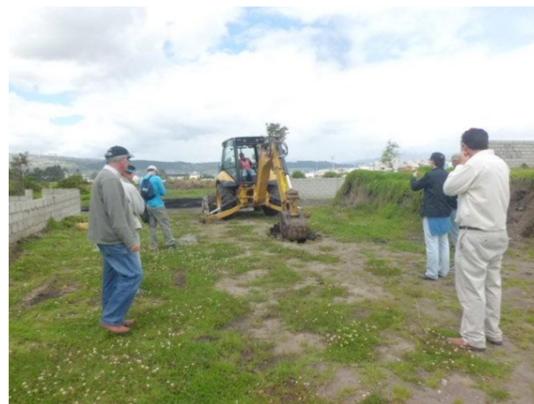
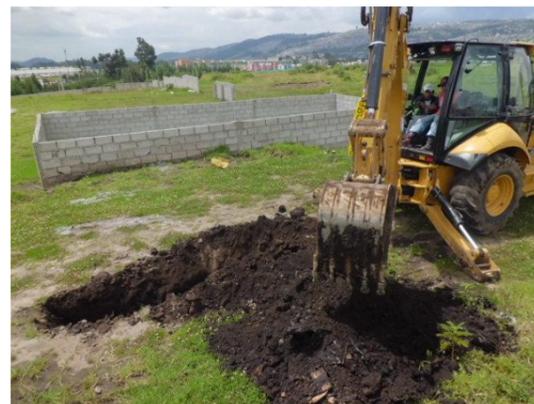
CALICATA N°: CCQ 1

Suelo de cobertura de aproximadamente 0.50m

Limo areno – arcilloso de color café oscuro a negruzco con un espesor aproximado de 4.00m, de compacidad entre blando a ligeramente compacto, de ligera a mediana plasticidad, medianamente húmedo, con presencia de grumos blandos, hacia el final cambia a una tonalidad café amarillenta. Se lo podría clasificar como ML – MH. Se observa que la retroexcavadora no tiene problemas para excavar suelo suave.

Limo areno – arcilloso de color café amarillento, hasta la profundidad de 4.95m medianamente plástica, medianamente húmedo, presencia de grumos suaves, Hasta la profundidad investigada no se detecto el nivel de agua, referido desde la superficie actual del terreno. La clasificación puede ser ML-CL. Se observa que la retroexcavadora no tiene problemas para excavar suelo suave. Al final se detecta presencia de estrato arenoso, de color café amarillenta a gris oscura, de grano fino, muy suelta, ligeramente plástica.

COORD: N 9 966 893
E 771 914
Cota: 2954.00 m.s.n.m.

NIVEL DE AGUA A: NO SE DETECTO HASTA LA PROFUNDIDAD DE -4.95 m.
(referidos a la superficie actual del terreno)

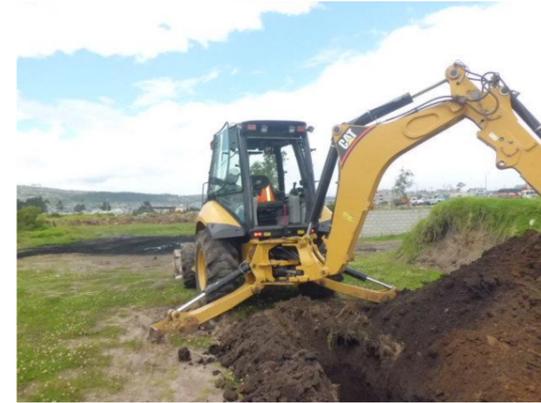
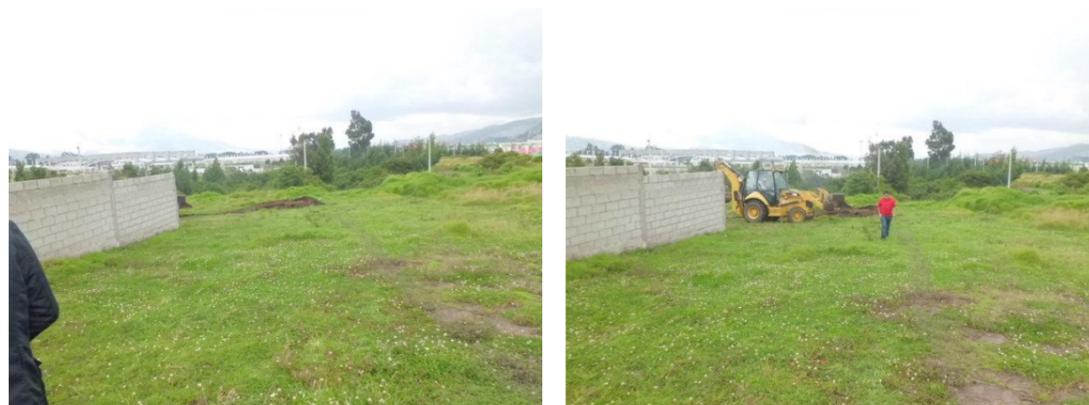
CALICATA N°: CCQ 7

Suelo de cobertura de aproximadamente 0.50m

Limo areno – arcilloso de color café oscuro a negruzco con un espesor aproximado de 4.00m, de compacidad entre blando a ligeramente compacto, de ligera a mediana plasticidad, medianamente húmedo, con presencia de grumos blandos, hacia el final cambia a una tonalidad café amarillenta. Se lo podría clasificar como ML – MH. Se observa que la retroexcavadora no tiene problemas para excavar suelo suave.

Limo areno – arcilloso de color café amarillento, hasta la profundidad de 5.00m medianamente plástica, medianamente húmedo, presencia de grumos suaves, Hasta la profundidad investigada no se detecto el nivel de agua, referido desde la superficie actual del terreno. La clasificación puede ser ML-CL. Se observa que la retroexcavadora no tiene problemas para excavar suelo suave. Al final se detecta presencia de estrato arenoso, de color café amarillento a gris oscura, de grano fino, muy suelta, ligeramente plástica.

COORD: N 9 966 966
E 771 979
Cota: 2946.00 m.s.n.m.

NIVEL DE AGUA A: NO SE DETECTO HASTA LA PROFUNDIDAD DE -5.00 m.
(referidos a la superficie actual del terreno)

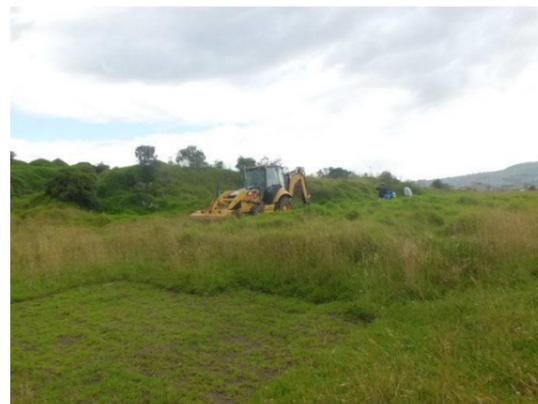
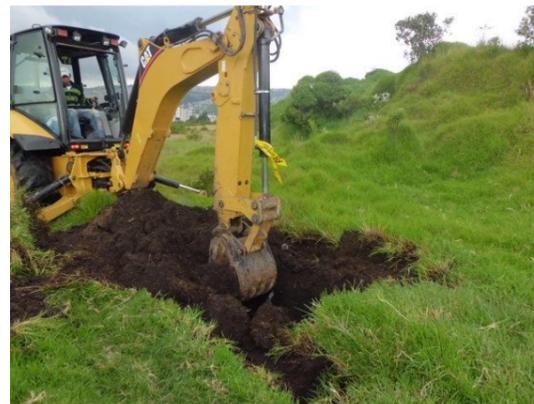
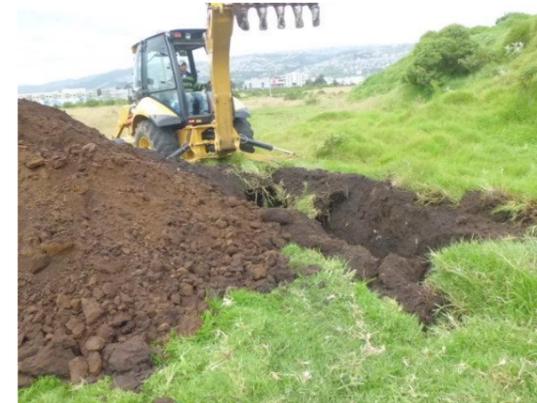
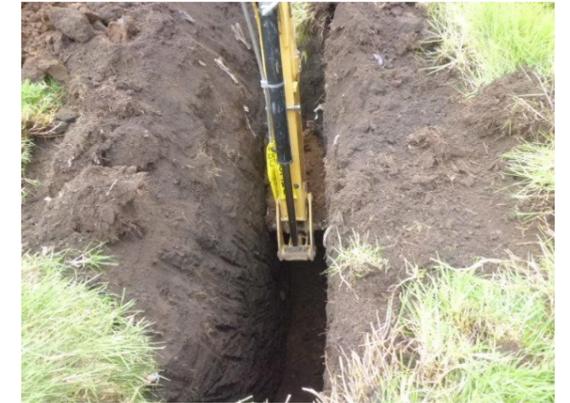
CALICATA N°: CCQ 2

Suelo de cobertura y relleno de aproximadamente 2.00m

Limo areno – arcilloso de color café oscuro a negruzco con un espesor aproximado de 4.00m, de compacidad entre blando a ligeramente compacto, de ligera a mediana plasticidad, medianamente húmedo, existe un ligero olor orgánico, con presencia de grumos blandos, hacia el final cambia a una tonalidad café amarillenta. Se lo podría clasificar como ML- OL – MH. Se observa que la retroexcavadora no tiene problemas para excavar suelo suave.

Limo areno – arcilloso de color café amarillento, hasta la profundidad de 4.80m medianamente plástica, medianamente húmedo, presencia de grumos suaves, hasta la profundidad investigada no se detecto el nivel de agua, referido desde la superficie actual del terreno. La clasificación puede ser ML-CL. Se observa que la retroexcavadora no tiene problemas para excavar suelo suave. Al final se detecta presencia de estrato arenoso, de color café amarillenta a gris oscura, de grano fino, muy suelta, ligeramente plástica.

COORD: N 9 966 906
E 772 064
Cota: 2942.00 m.s.n.m.

NIVEL DE AGUA A: NO SE DETECTO HASTA LA PROFUNDIDAD DE -4.80 m.
(referidos a la superficie actual del terreno)

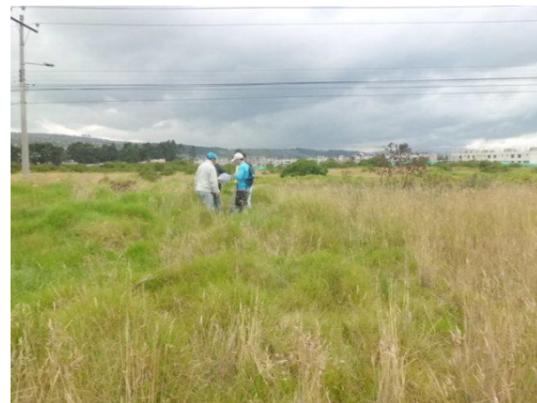
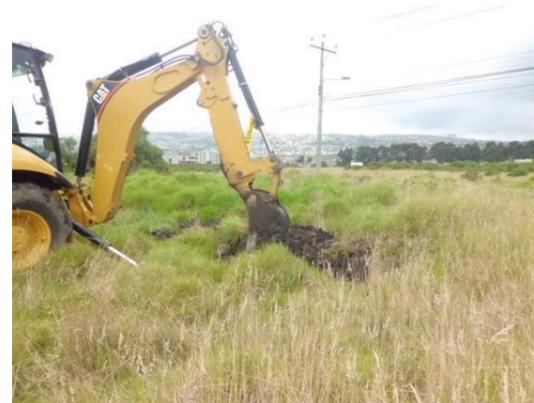
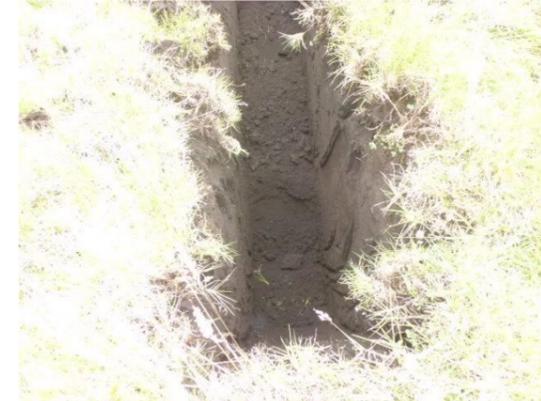
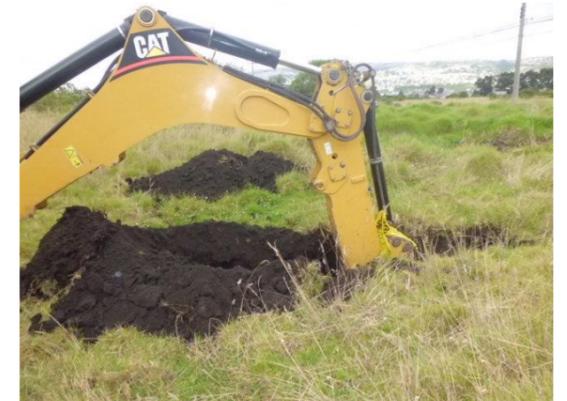
CALICATA N°: CCQ 9

Suelo de cobertura y relleno de aproximadamente 2.00m

Limo areno – arcilloso de color café oscuro a negrozco con un espesor aproximado de 4.00m, de compacidad entre blando a ligeramente compacto, de ligera a mediana plasticidad, medianamente húmedo, con presencia de grumos blandos, hacia el final cambia a una tonalidad café amarillenta. Se lo podría clasificar como ML – MH. Se observa que la retroexcavadora no tiene problemas para excavar suelo suave.

Limo areno – arcilloso de color café amarillento, hasta la profundidad de 4.80m medianamente plástica, medianamente húmedo, presencia de grumos suaves, hasta la profundidad investigada no se detectó el nivel de agua, referido desde la superficie actual del terreno. La clasificación puede ser ML-CL. Se observa que la retroexcavadora no tiene problemas para excavar suelo suave. Al final se detecta presencia de estrato arenoso, de color café amarillento a gris oscuro, de grano fino, muy suelta, ligeramente plástica.

COORD: N 9 966 942
E 772 149
Cota: 2938.00 m.s.n.m.

NIVEL DE AGUA A: NO SE DETECTO HASTA LA PROFUNDIDAD DE -4.80 m.
(referidos a la superficie actual del terreno)

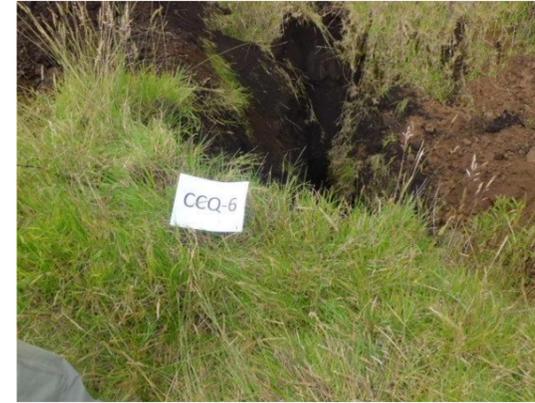
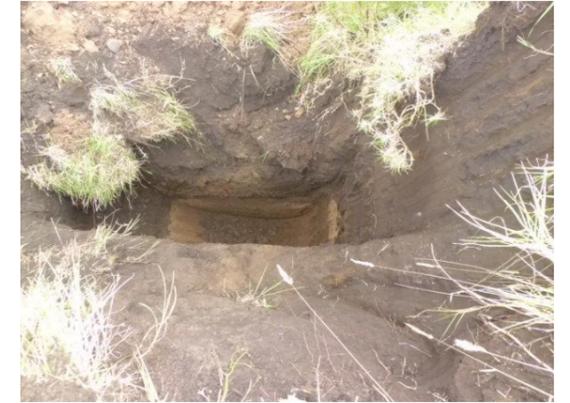
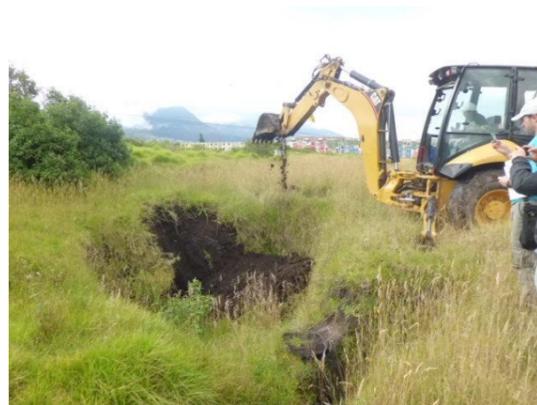
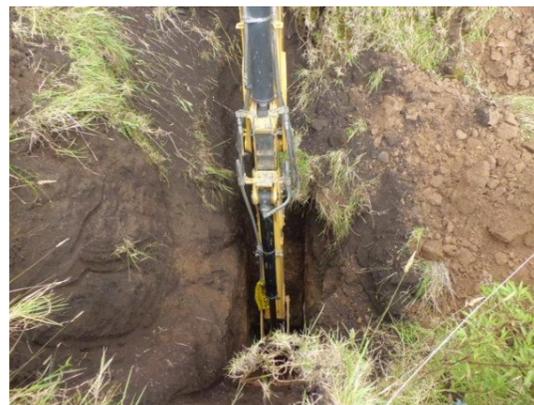
CALICATA N°: CCQ 6

Suelo de cobertura de aproximadamente 0.50m

Limo areno – arcilloso de color café oscuro a negruzco con un espesor aproximado de 4.00m, de compacidad entre blando a ligeramente compacto, de ligera a mediana plasticidad, ligera medianamente húmedo, con presencia de grumos blandos, hacia el final cambia a una tonalidad café amarillenta. Se lo podría clasificar como ML- CL. Se observa que la retroexcavadora no tiene problemas para excavar suelo suave.

Limo areno – arcilloso de color café amarillento, hasta la profundidad de 5.30m medianamente plástica, medianamente húmedo, presencia de grumos suaves, hasta la profundidad investigada no se detecto el nivel de agua, referido desde la superficie actual del terreno. La clasificación puede ser ML-CL. Se observa que la retroexcavadora no tiene problemas para excavar suelo suave.

COORD: N 9 966 903
E 772 184
Cota: 2939.00 m.s.n.m.

NIVEL DE AGUA A: NO SE DETECTO HASTA LA PROFUNDIDAD DE -5.30 m.
(referidos a la superficie actual del terreno)

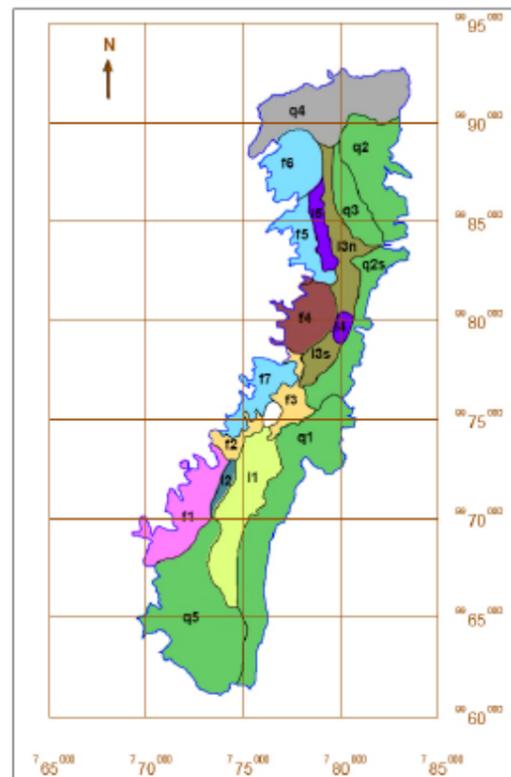
Zonas de suelos en la ciudad de Quito. EPN et al (1994).

Los materiales señalados con la letra *q* corresponden a cenizas volcánicas con formaciones de tobas (cangahua) presentes en el lado Este de la ciudad de Quito. Los materiales señalados con la letra *l* corresponden a depósitos lacustres pertenecientes a la antigua laguna cuaternaria instalada al Sur, Centro y Norte de la ciudad de Quito, donde se asienta la mayor población de la ciudad. Los materiales señalados con la letra *f* corresponden a depósitos aluvio-columviales, tales como conos de deyección procedentes de los flancos orientales del Pichincha. Finalmente, el sector no nombrado con ninguna letra y de color blanco corresponde al domo del Panecillo, correspondiente a un edificio volcánico constituido por lavas y piroclastos soldados. De modo concreto, el trazado de la Línea 1 de Metro afectará fundamentalmente a las unidades *l3n*, *f4*, *l3s*, *f3* y *l1*.

Esta elevada aceleración sísmica viene amplificada por la mala calidad de los suelos existentes, especialmente en el sector Norte de la ciudad. En este sentido, durante las últimas décadas se han realizado en la ciudad de Quito distintas clasificaciones de los suelos en función de su riesgo sísmico, tales como se muestra en el siguiente mapa elaborado por EPN et al. (1994).

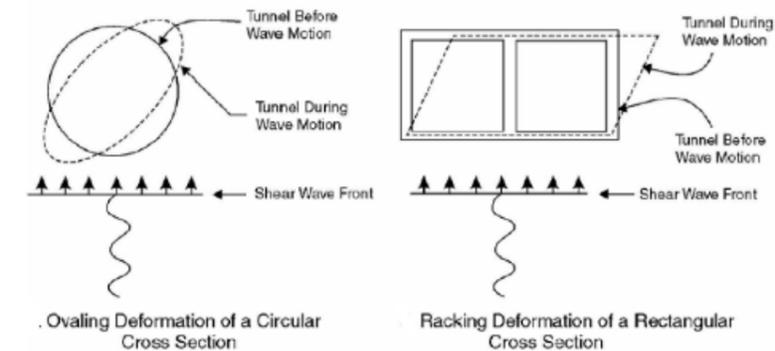
- Deformación de *Ovaling/Racking*, causada principalmente por las ondas sísmicas propagadas en dirección perpendicular al eje longitudinal del túnel, causando deformaciones en el plano de la sección transversal del túnel.

Figure 13-13 Tunnel Transverse Ovaling and Racking Response to Vertically Propagating Shear Waves

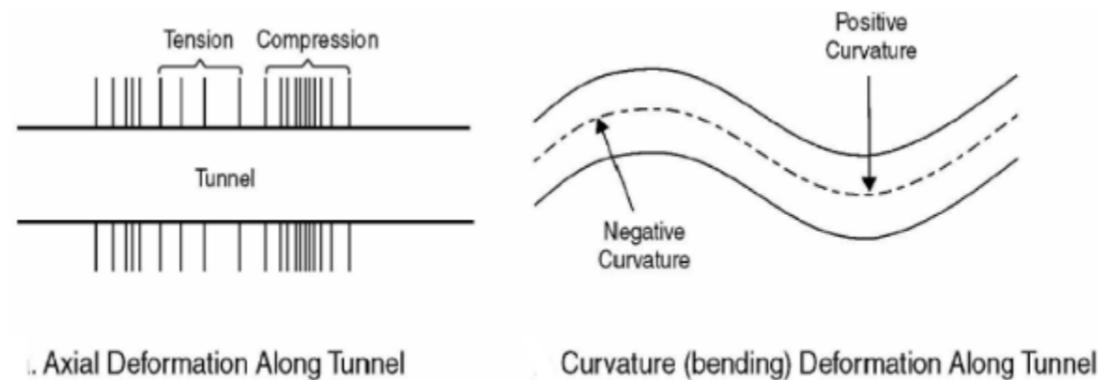
- Las deformaciones *axiales* y de *curvatura*, son inducidas por componentes de las ondas sísmicas que se propagan en la dirección longitudinal del túnel.

Figure 13-14 Tunnel Longitudinal Axial and Curvature Response to Traveling Waves

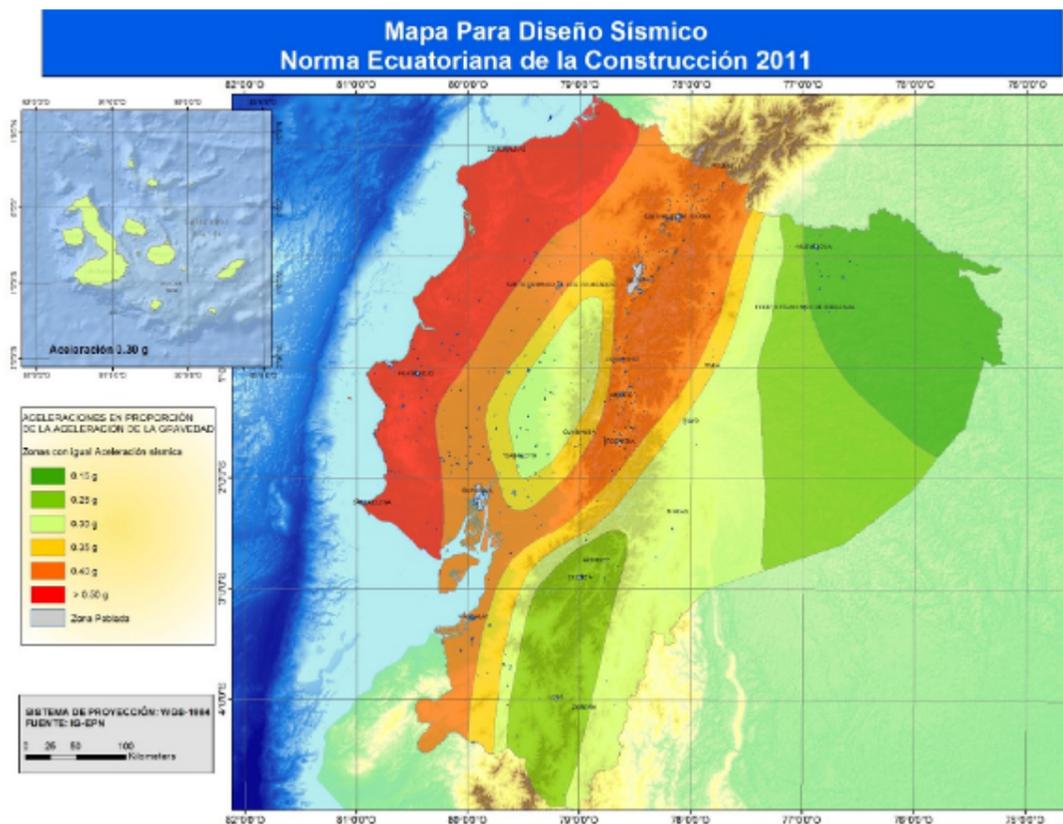
La *NEC-11* delimita el territorio de Ecuador en seis zonas sísmicas, caracterizadas por el factor de zona Z según el siguiente mapa:

En el caso que nos ocupa, la ciudad de Quito se encuentra en la zona V, de amenaza sísmica alta y el valor de su factor Z es 0.40.

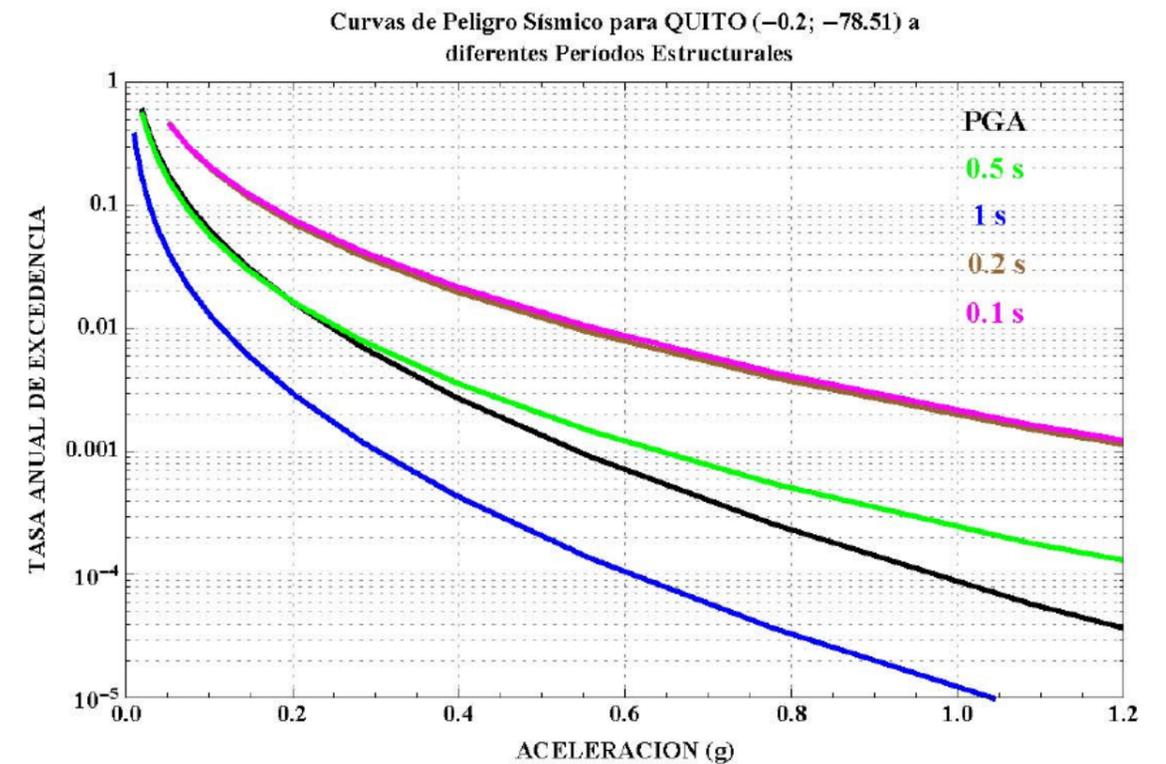
Sin embargo, la *NEC-11* indica en el apartado 2.5.3. de su *Capítulo 2*, que para el diseño de estructuras de ocupación especial y para estructuras esenciales, será necesario utilizar diferentes niveles de terremoto con el fin de verificar el cumplimiento de diferentes niveles de desempeño sísmico. Para definir los diferentes niveles de aceleración sísmica esperada en roca en la ciudad donde se construirá la estructura, se proporcionan las curvas de peligro sísmico probabilista en donde se relaciona el valor de la aceleración sísmica esperada en roca (PGA) con un nivel de probabilidad anual de excedencia. La figura incluye también las curvas de aceleraciones máximas espectrales para periodos estructurales de 0.1, 0.2, 0.5 y 1.0 segundos.

Figura 2.2.3. Curvas de peligro sísmico, Quito.

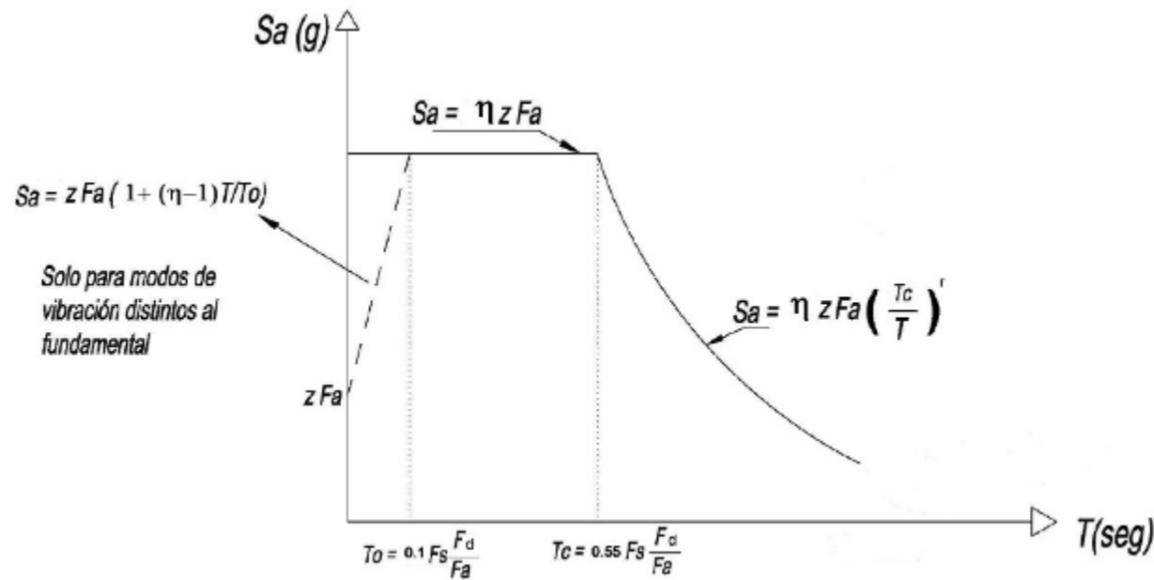
-**Espectro elástico de diseño en aceleraciones:** expresado como fracción de la aceleración de la gravedad S_a , para el nivel de sismo de diseño. El espectro es función de del factor de zona y de los factores F_a , F_d y F_s . El espectro obedece a una fracción de amortiguamiento respecto al crítico de 0.05:

Las ecuaciones que definen la ley son:

$$S_a = \eta Z F_a \text{ para } 0 \leq T \leq T_c$$

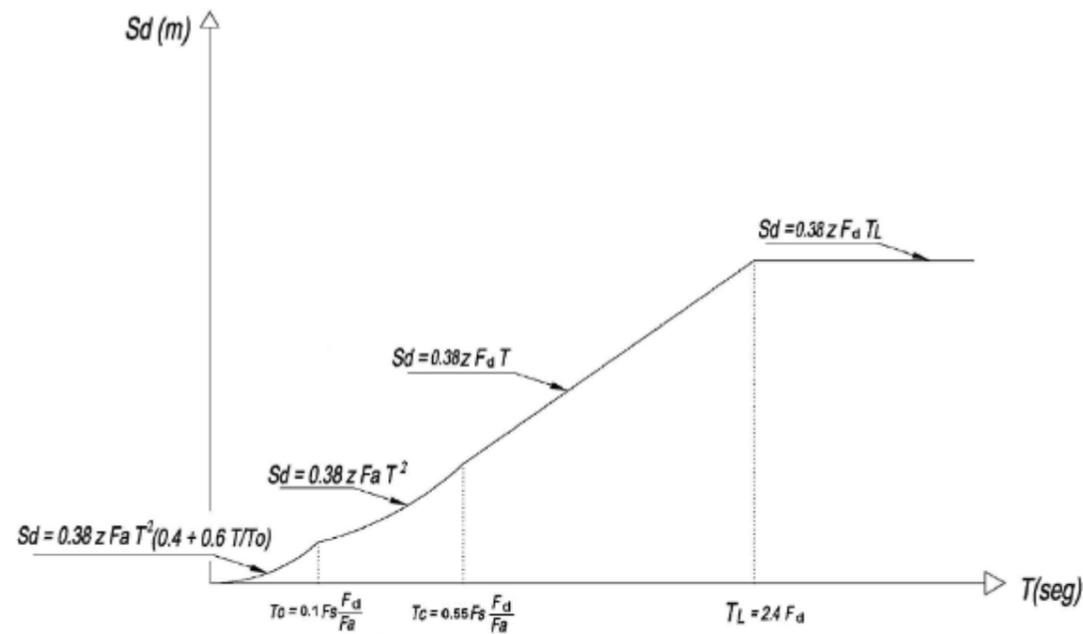
-**Espectro elástico de diseño en desplazamientos:** cuando se requiera la definición de los desplazamientos espectrales elásticos para diseño correspondiente al nivel de sismo de diseño, se empleará el espectro elástico de diseño de desplazamiento S_d (en metros) definido para una fracción del amortiguamiento respecto al crítico igual al 0.05. La forma espectral y ecuaciones que definen el espectro de diseño elástico de desplazamientos consideran la respuesta dinámica y efectos de sitio:

Figura 2.4. Espectro sísmico elástico de desplazamientos para diseño

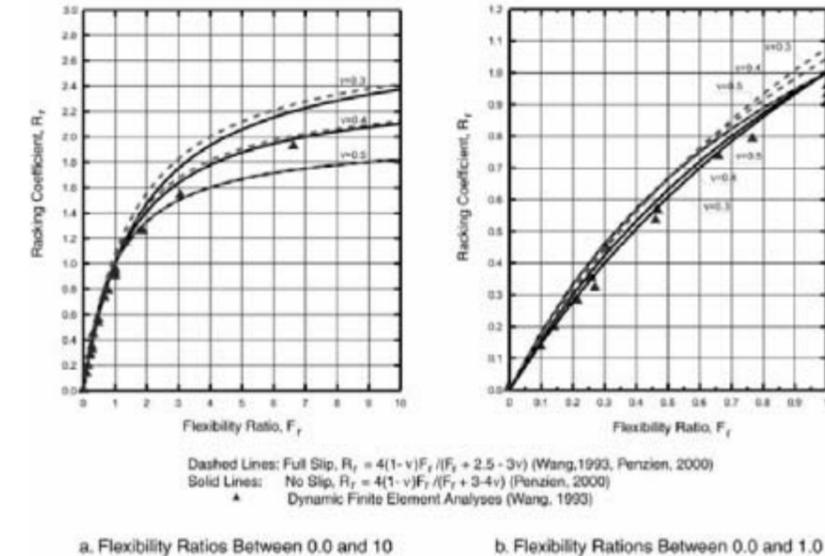
$$R_r = \frac{4(1 - \nu_m) F_r}{2.5 - 3\nu_m + F_r}$$

Figure 13-21 Racking Coefficient R_r for Rectangular Tunnels (MCEER-06-SP11, Modified from Wang, 1993, and Penzien, 2000)

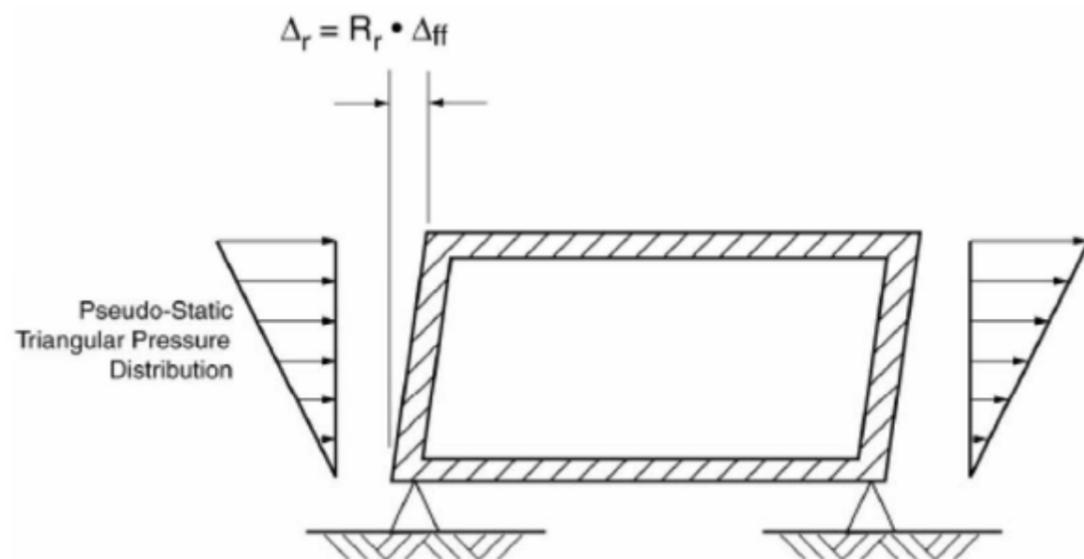
- 6) La acción sísmica en términos de esfuerzos y deformaciones son calculados imponiendo Δ_s en el pórtico de la estructura mediante una ley de presiones triangular del siguiente modo:
