APÉNDICE Nº 4. REGISTRO DE SONDEOS Y REPORTAJE FOTOGRÁFICO

ESTUDIO DE EVALUACIÓN GEOTECNICA DE DETALLE PARA LA PRIMERA LINEA DEL METRO DE QUITO

REGISTRO DE SONDEO SMQ-1

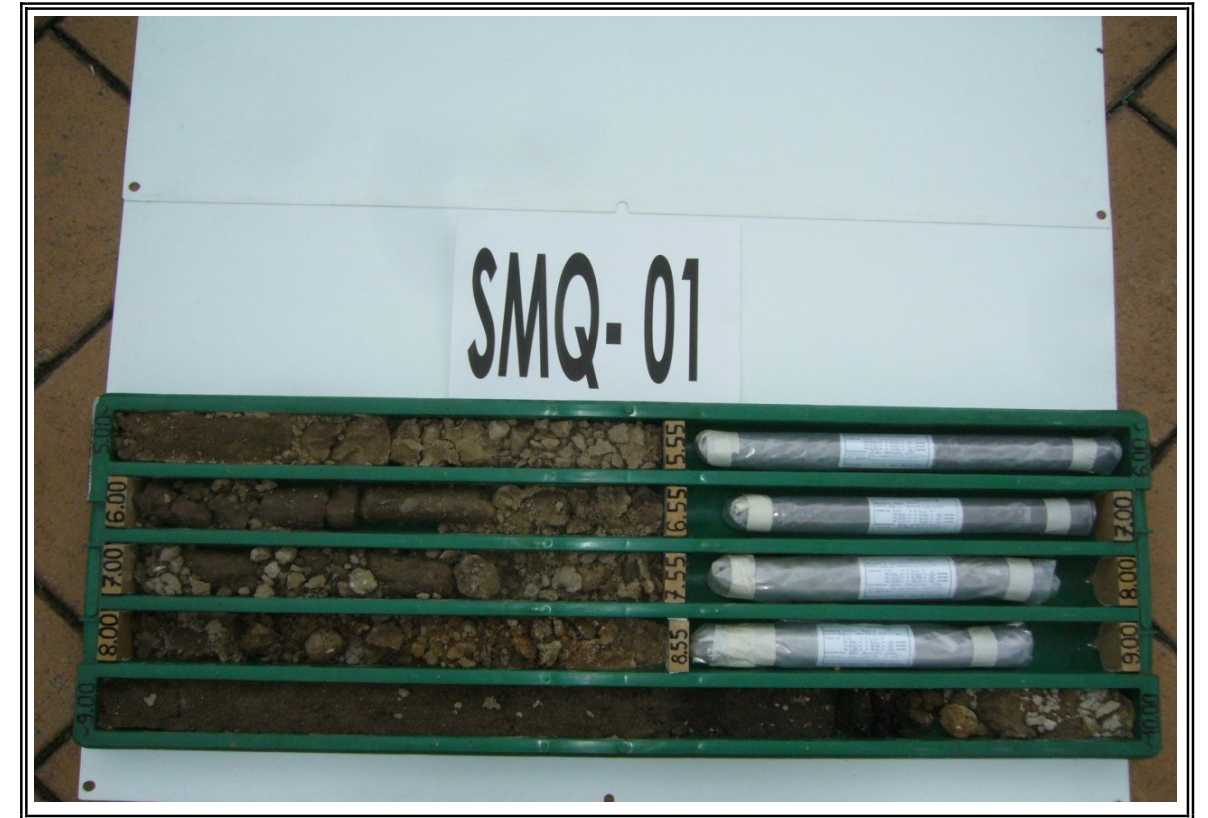
Foto N° 3: Sondeo SMQ - 01 - Caja 2, Prof. 5,00 m a 10,00 m.

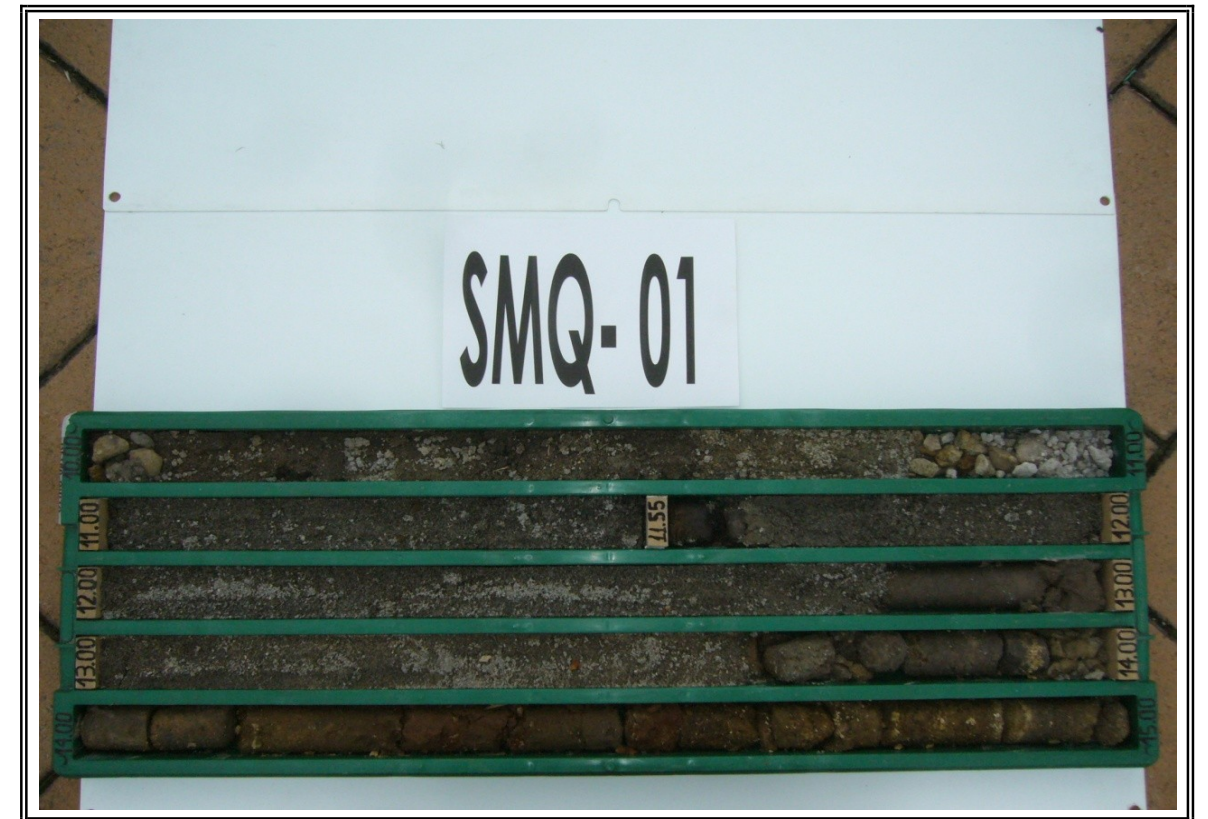
Foto N° 4: Sondeo SMQ - 01 - Caja 3, Prof. 10,00 m a 15,00 m.

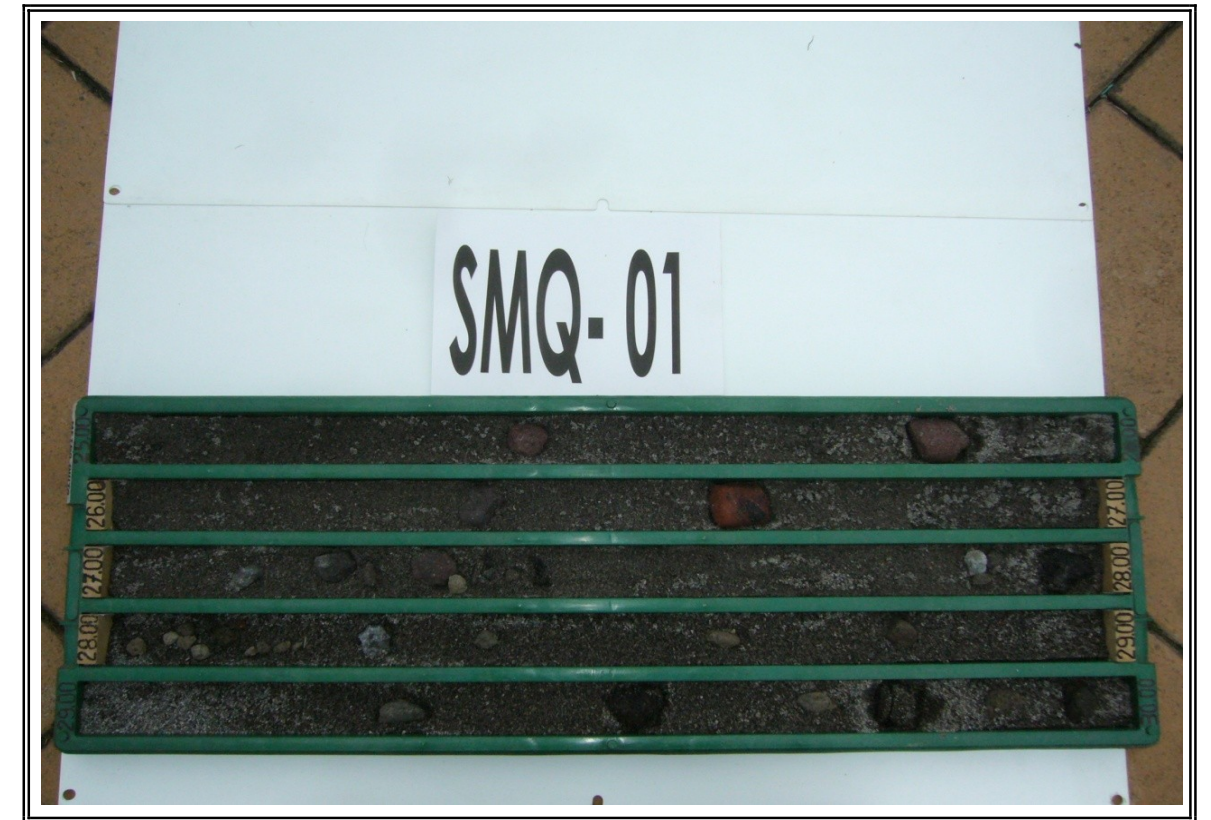
Foto N° 6: Sondeo SMQ - 01 - Caja 6, Prof. 25,00 m a 30,00 m.

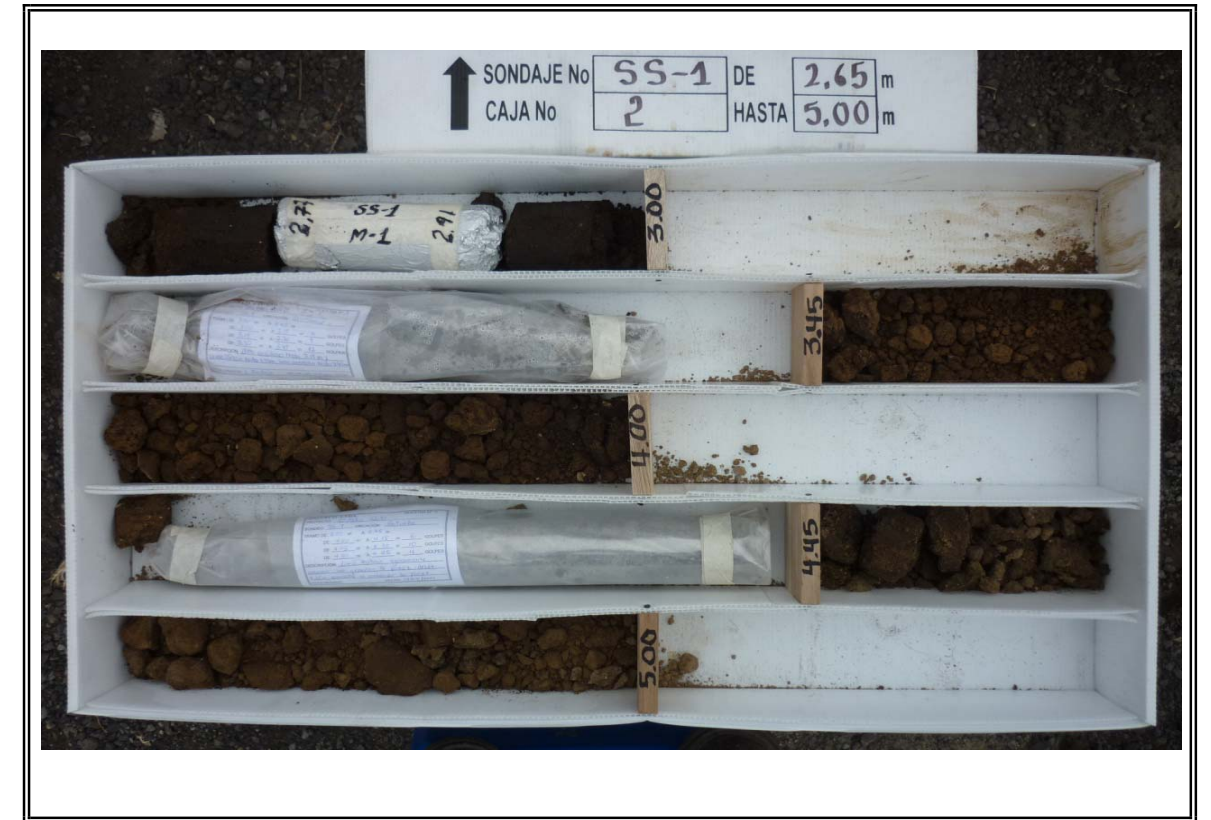
Foto N° 3: Sondeo SMQ - 2 - Caja 2, Prof. 2,65 m a 5,00 m.

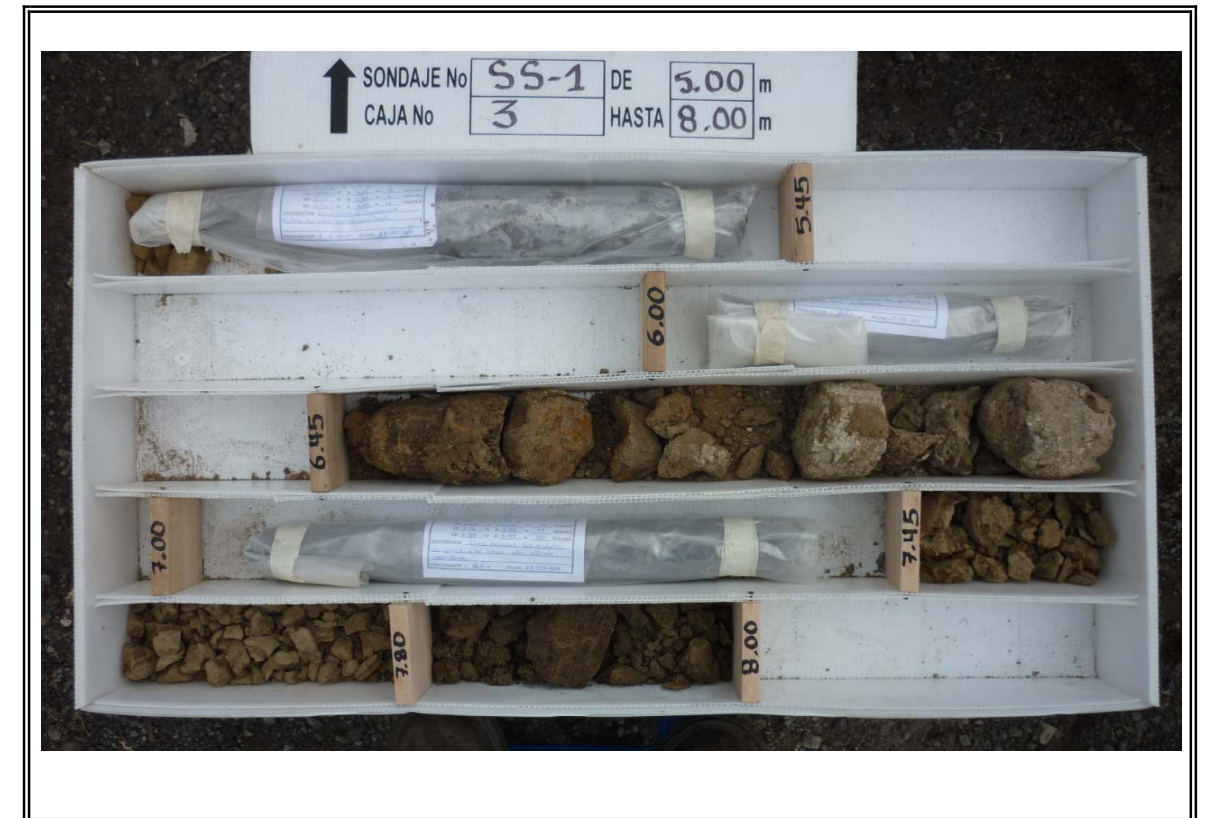
Foto N° 4: Sondeo SMQ - 2 - Caja 3, Prof. 5,00 m a 8,00 m.

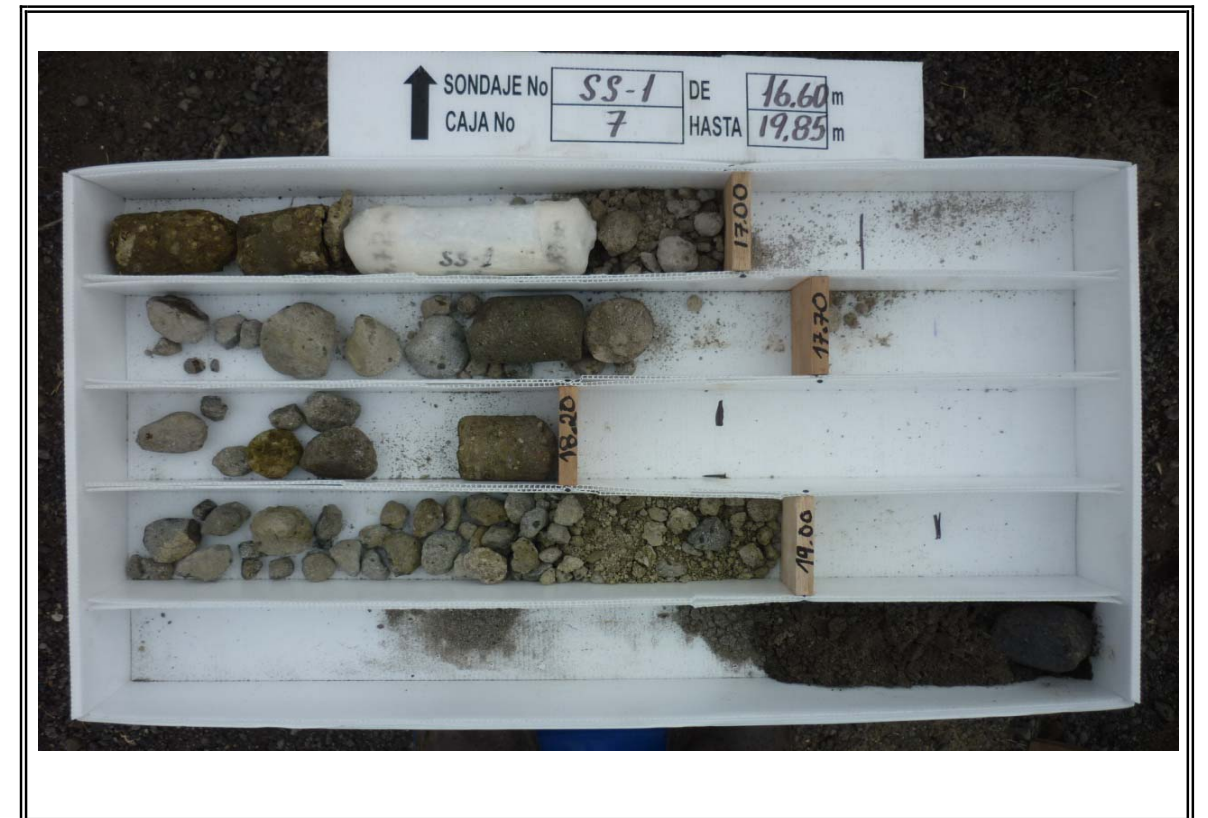
Foto N° 8: Sondeo SMQ - 2 - Caja 7, Prof. 16,60 m a 19,85 m.

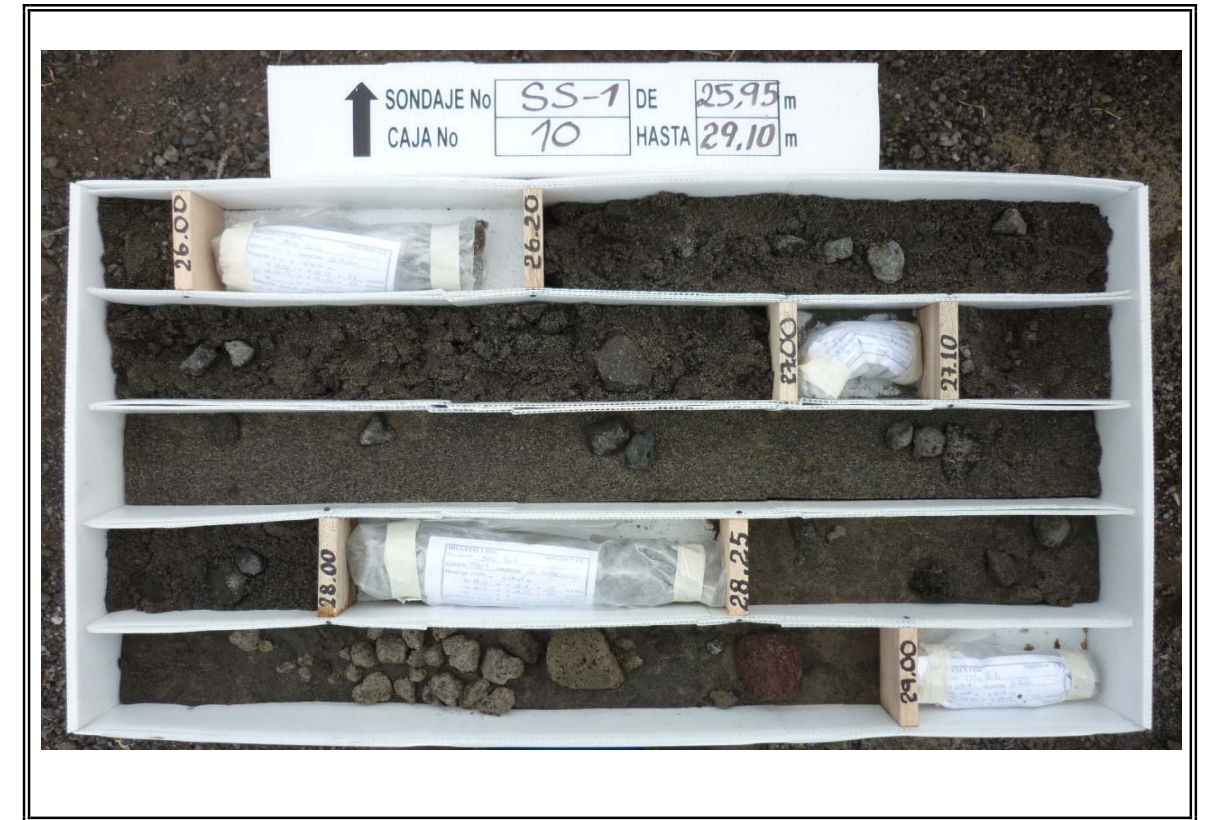
Foto N° 11: Sondeo SMQ - 2 - Caja 10, Prof. 25,95 m a 29,10 m.

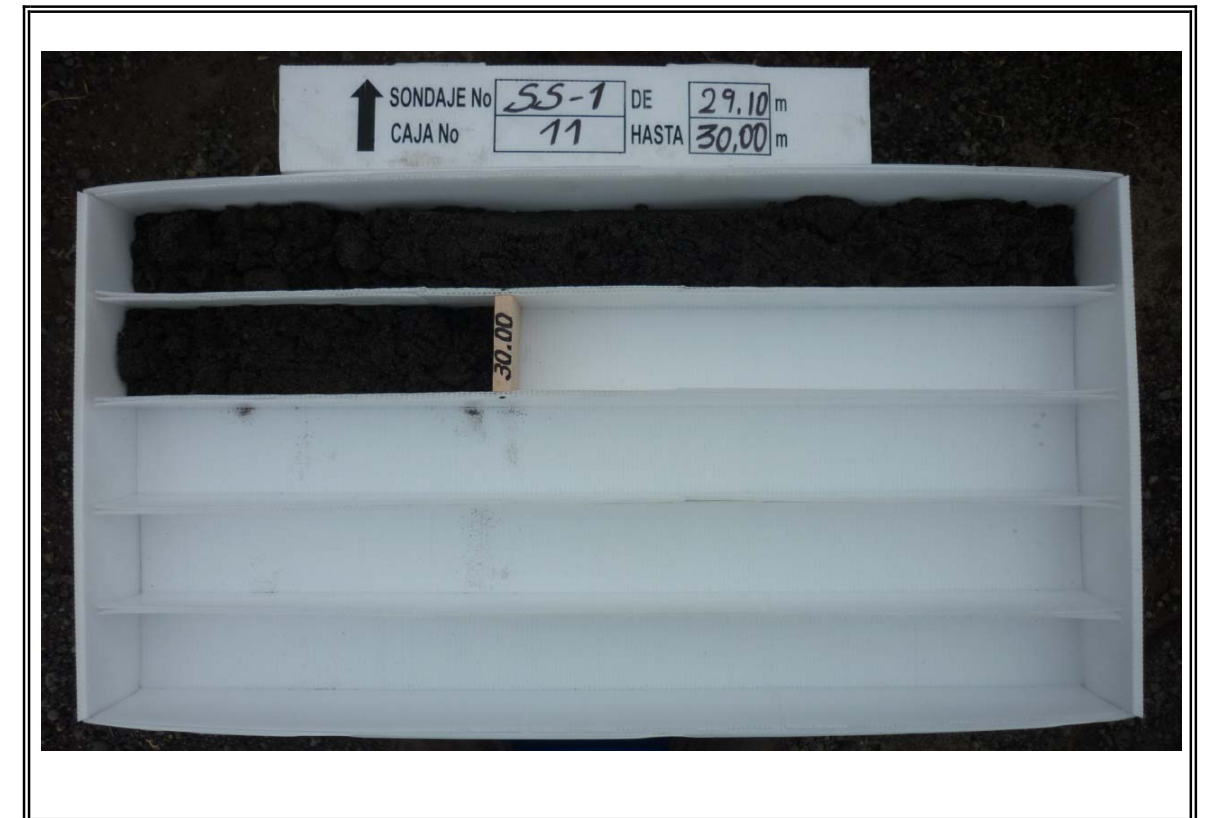
Foto N° 12: Sondeo SMQ - 2 - Caja 11, Prof. 29,10 m a 30,00 m.

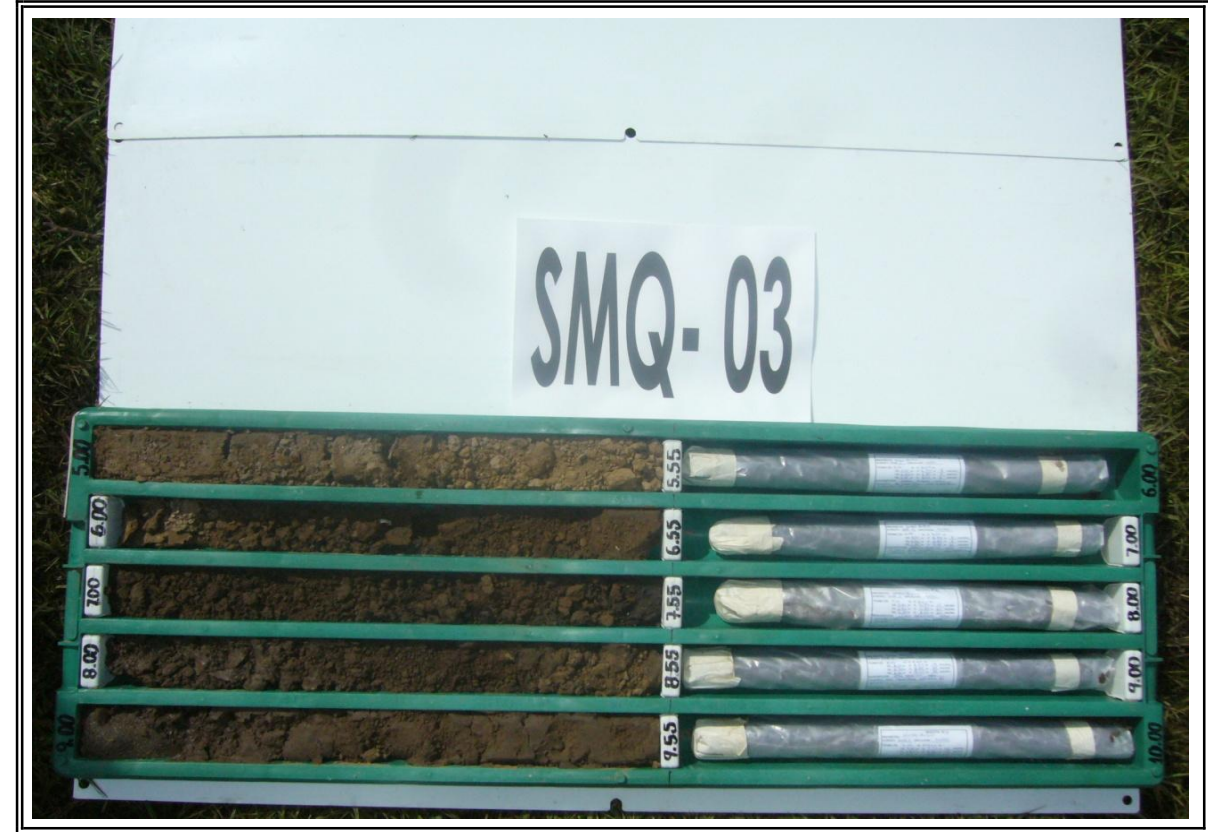
Foto N° 3: Sondeo SMQ - 3 - Caja 2, Prof. 5,00 m a 10,00 m.

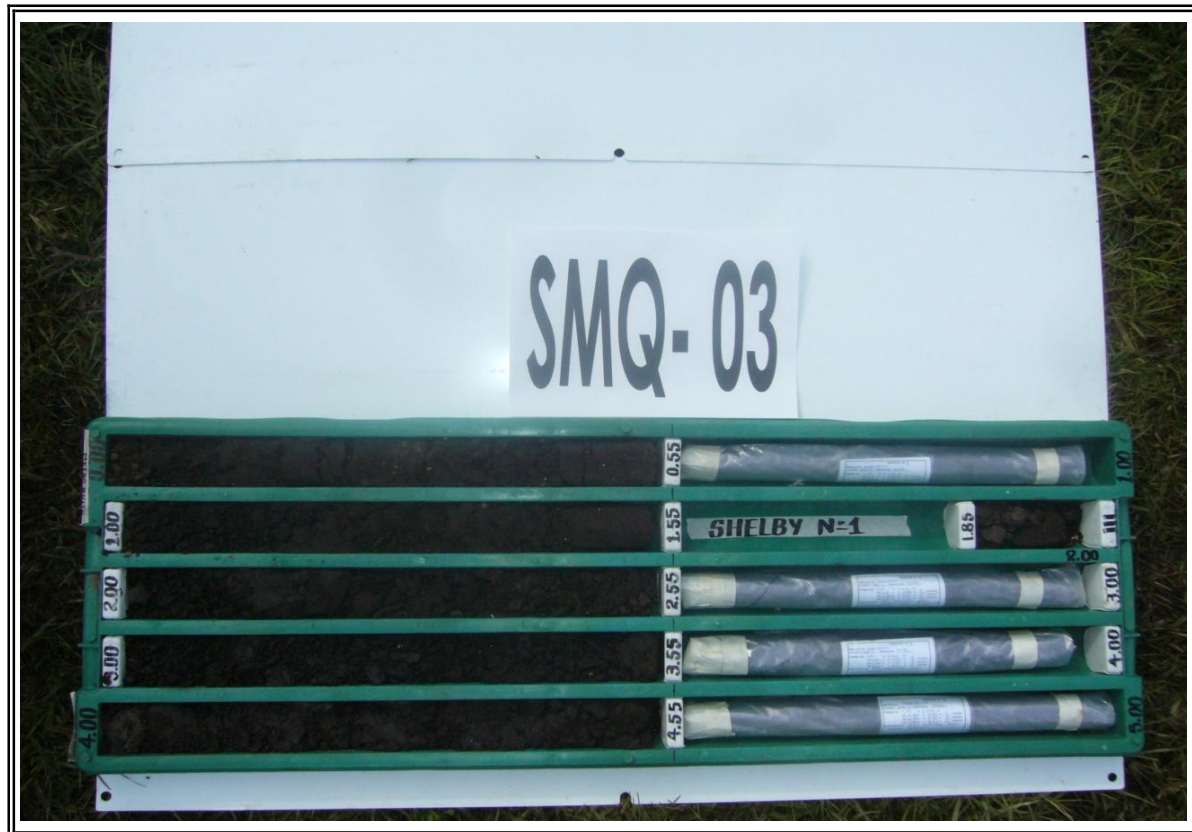
Foto N° 2: Sondeo SMQ - 3 - Caja 1, Prof. 0,00 m a 5,00 m.

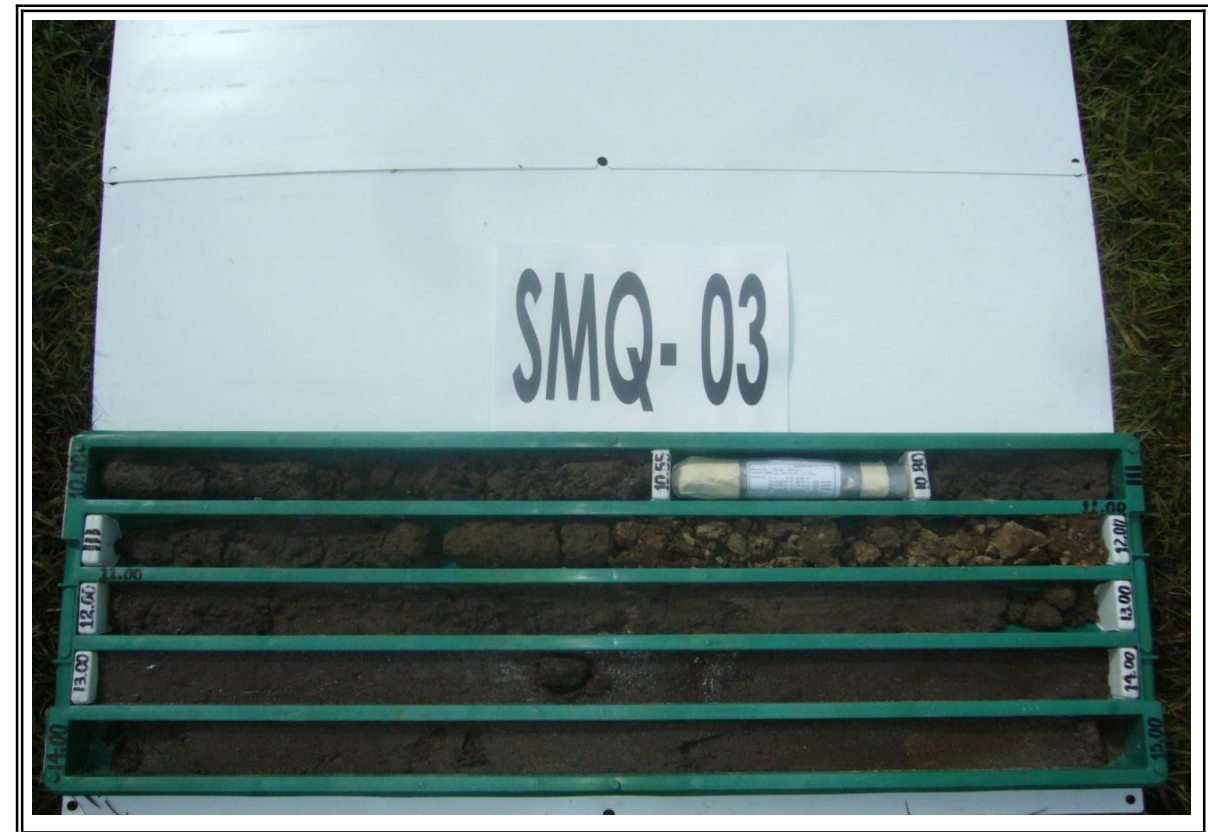
Foto N° 4: Sondeo SMQ - 3 - Caja 3, Prof. 10,00 m a 15,00 m.

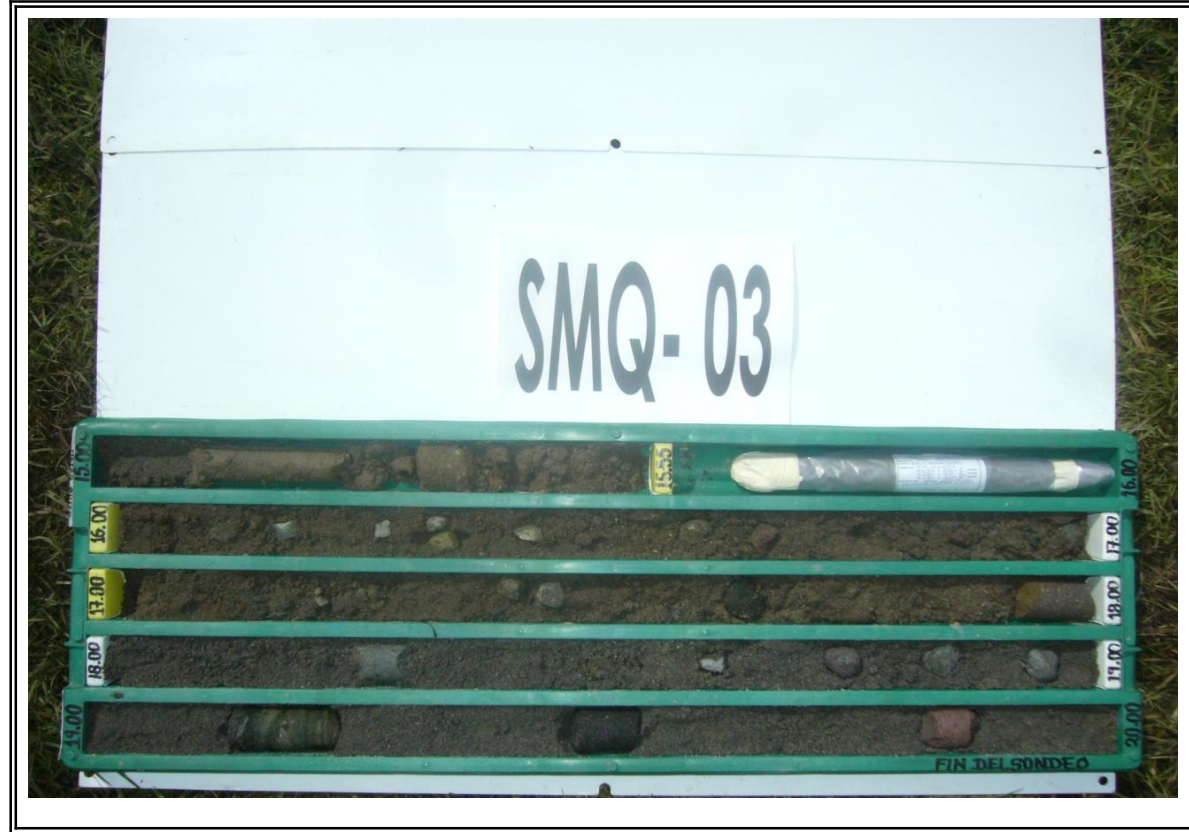
Foto N° 5: Sondeo SMQ - 3 - Caja 4, Prof. 15,00 m a 20,00 m.
