RELATÓRIO DE AVALIAÇÃO DE DESEMPENHO AMBIENTAL (RADA)

MINA DE FÁBRICA

SÍNTESE DO RELATÓRIO DE AVALIAÇÃO DE DESEMPENHO AMBIENTAL (RADA) MINA DE FÁBRICA

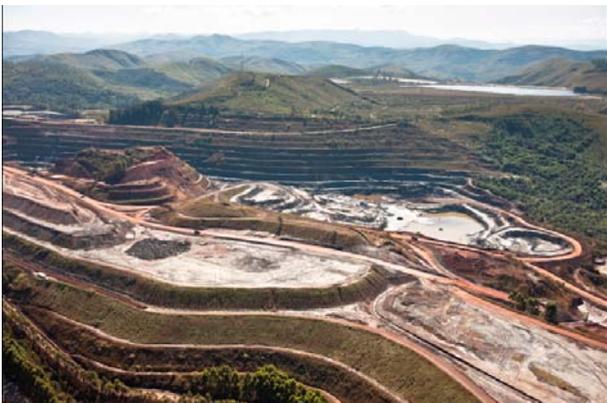
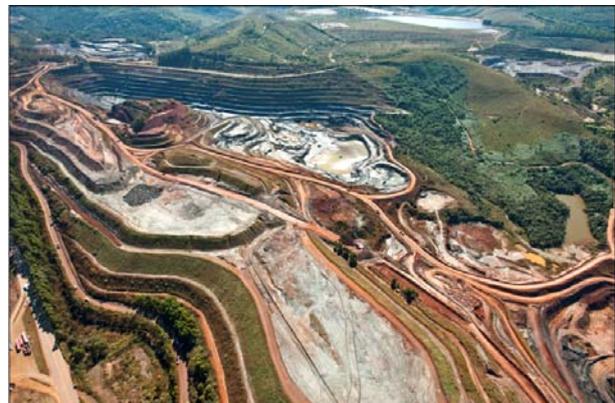
O método de lavra praticado nas cavas área X e Segredo é a extração a céu aberto, com bancos de 10 a 13 m de altura, compatíveis com as características geomecânicas do maciço, utilizando equipamentos de escavação e carregamento de grande e pequeno porte. As principais frentes de lavra correspondem às minas João Pereira, Alto Bandeira, Área X e Mina Segredo (Ponto 2 e 3).

Vista parcial da cava Segredo.

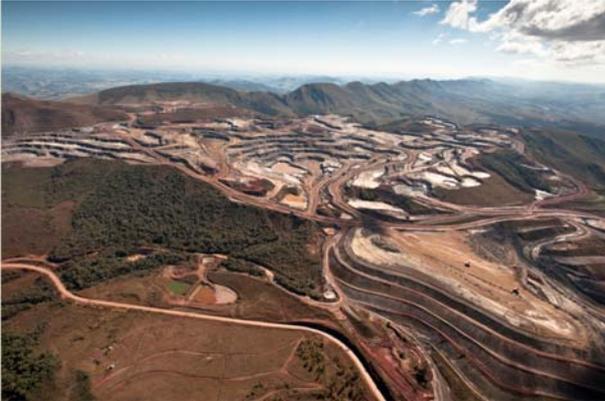
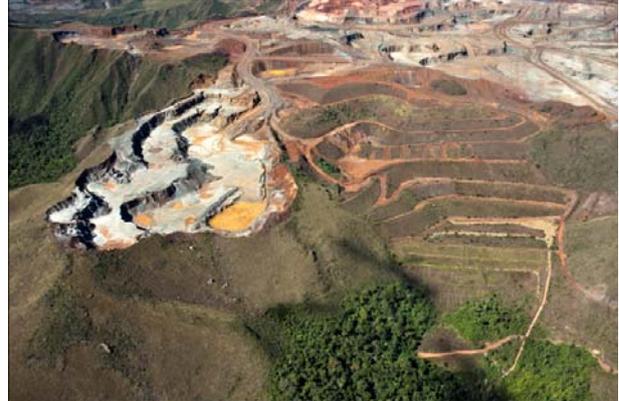
As cavas de João Pereira e Alto Bandeira têm sua lavra realizada pelo método convencional, a céu aberto, com bancadas de 10 m de altura e ângulos individuais de taludes de 63°, com ângulo geral máximo de 45°, compatíveis com as características geomecânicas do maciço e com os equipamentos de escavação e carregamento. As bermas variam de 5,0 m (na cava final) a 25 m e apresentam cortes com drenagem longitudinal com inclinação de 1,6% e transversal de 3%.

Vista parcial da cava de João Pereira.

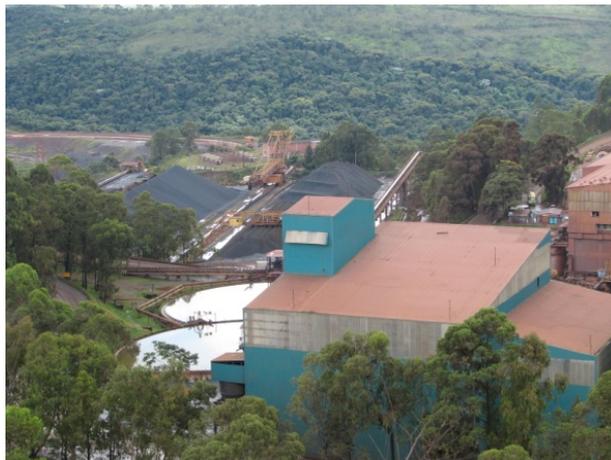
Vista da Usina

Na Usina de Fábrica é beneficiado todo ROM proveniente da Mina. O processo consiste nas seguintes etapas: cominuição (britagem e moagem), classificação (peneiramento), classificação (ciclonação e classificador espiral, concentração (gravítica, magnética, flotação, etc), desaguamento (espessamento e filtragem) e por fim disposição de rejeitos por meio de barragens e pilhas conforme fluxograma que segue. A produção gera o *sinter feed* (finos), concentrado, granulado e pelotas. A usina está licenciada para 19,6 MT/ano.

O processamento mineral é dado por meio da Classificação, Ciclonação e Concentração Magnética. Atualmente, a Mina de Fábrica possui uma planta de beneficiamento de minério, a Usina de Fábrica conforme figura que segue.

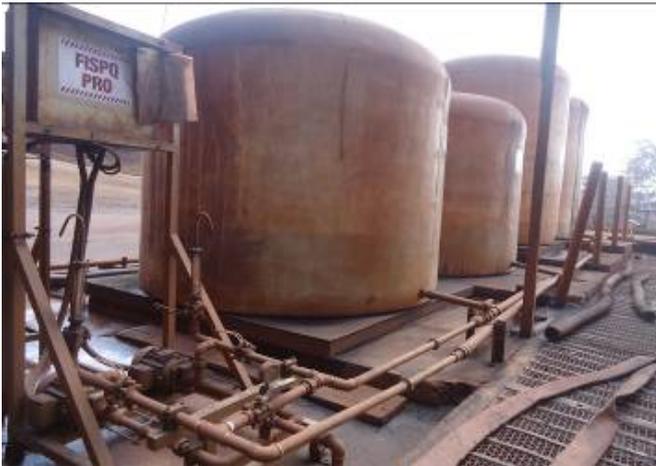
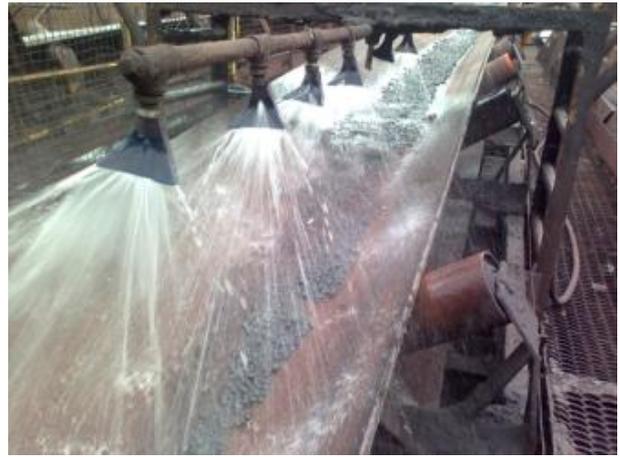
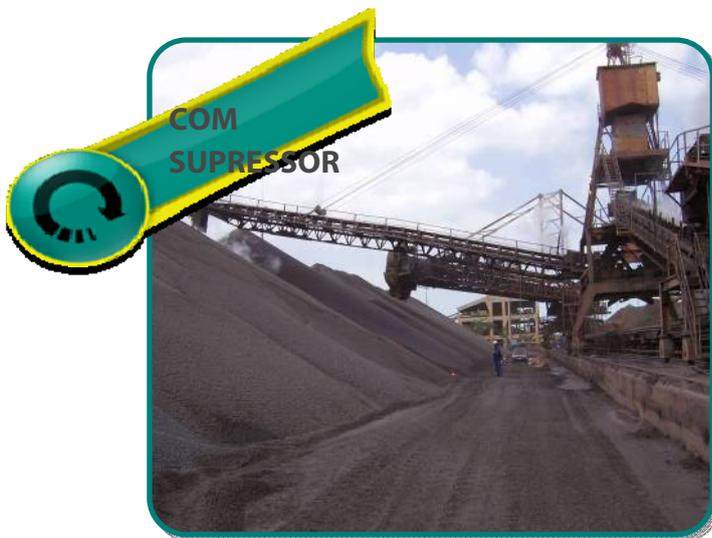
O controle de emissão de material particulado na área de produção de pelotas é realizado por meio de precipitador eletrostático. Por sua vez, o controle nas áreas de transporte de produto (PQ) é feito através de aspersão de água em pontos estratégicos ao longo de correias de pelota queimada e também canhões d'água nos pátios (Stacker/Recuperadora).

Foi implantado na Usina de Fábrica o supressor de poeira. Trata-se de um produto parafínico utilizado para cobrir a superfície das pelotas.

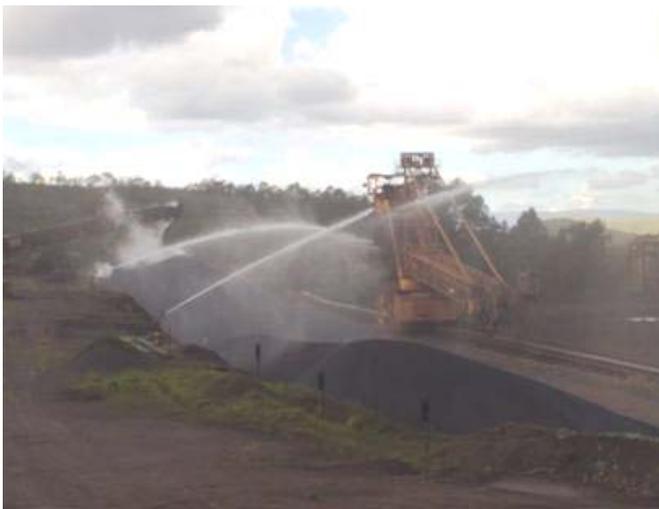
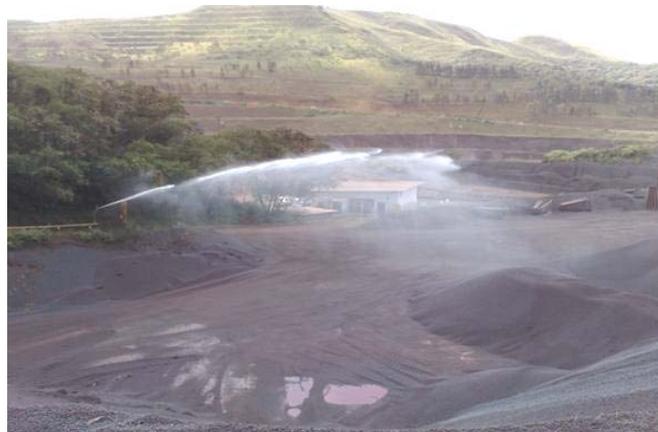
Para controlar a emissão de materiais particulados foram instalados nos pátios da Mina de Fábrica sistemas de controle de material em suspensão conforme figuras a seguir.

Aspersão nos pátios

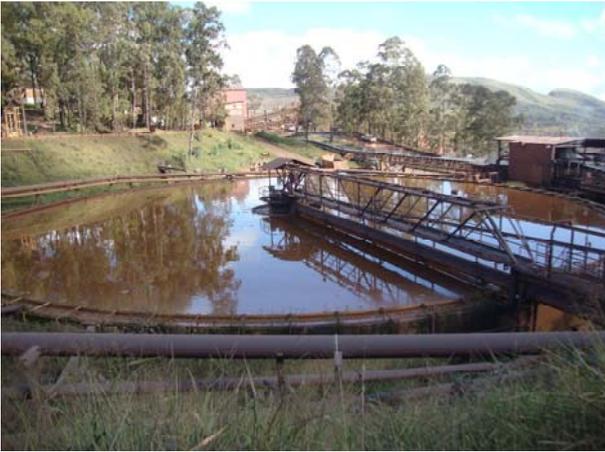
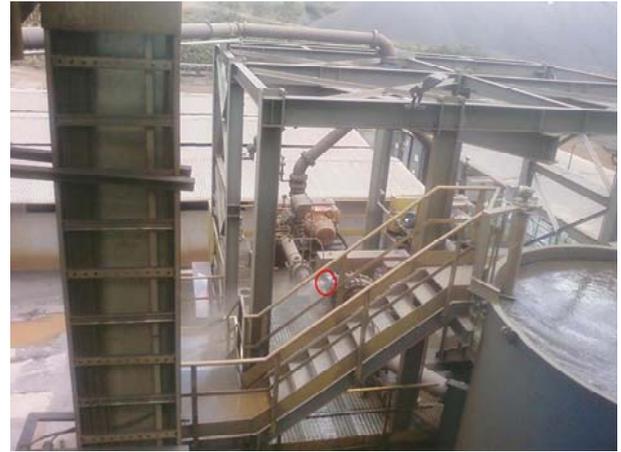
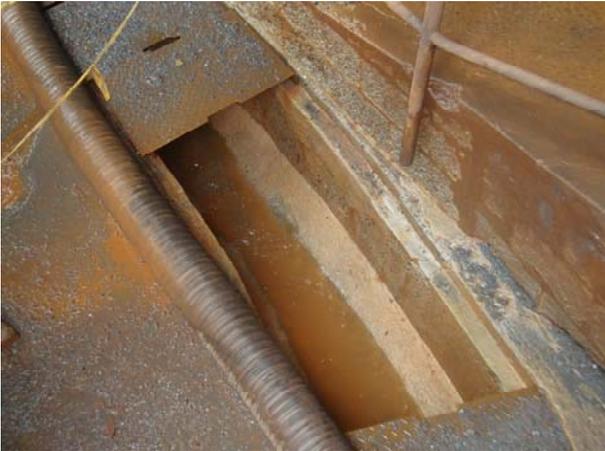
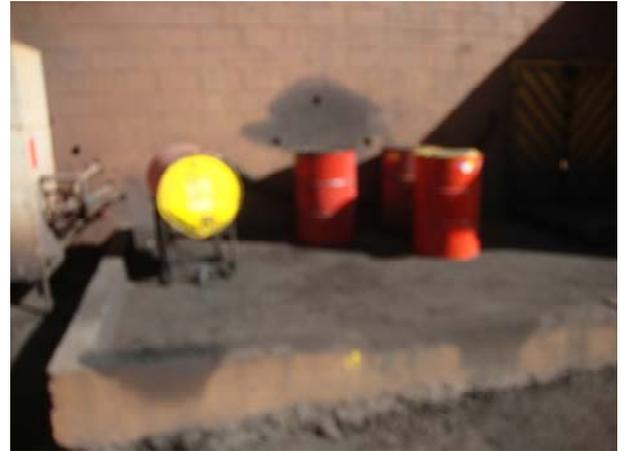
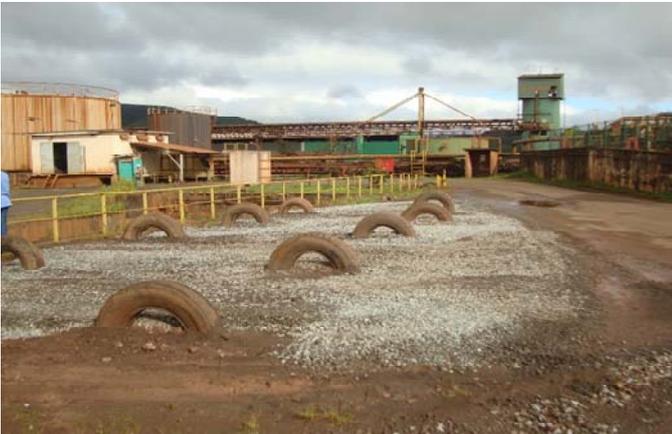
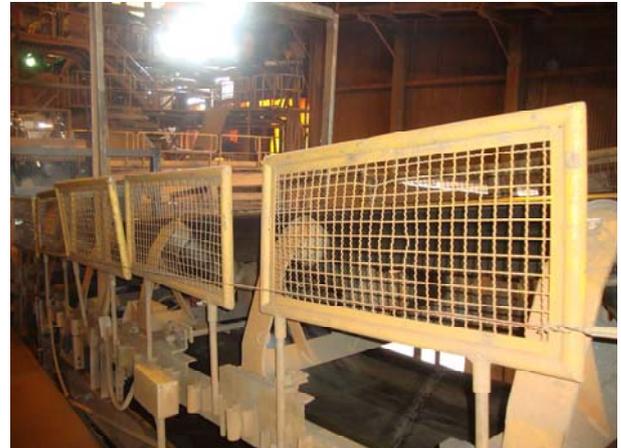
A figura a seguir apresenta a planta de recuperação dos resíduos e recirculação de água, tratamento de resíduos, as canaletas de drenagem instaladas, o acondicionamento dos resíduos de óleo, pneus usados como delimitador de estacionamento e tubos e grades como proteção de correia.

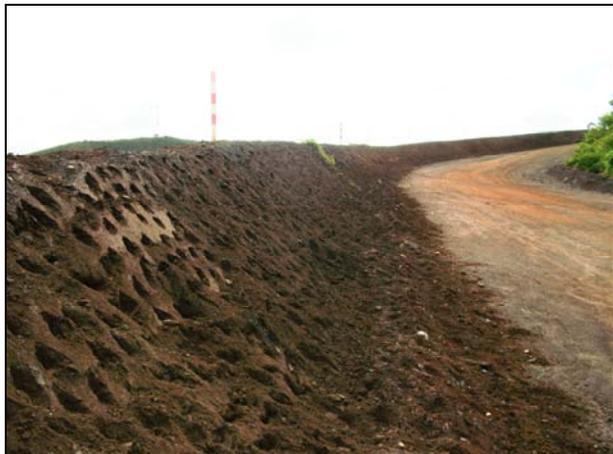
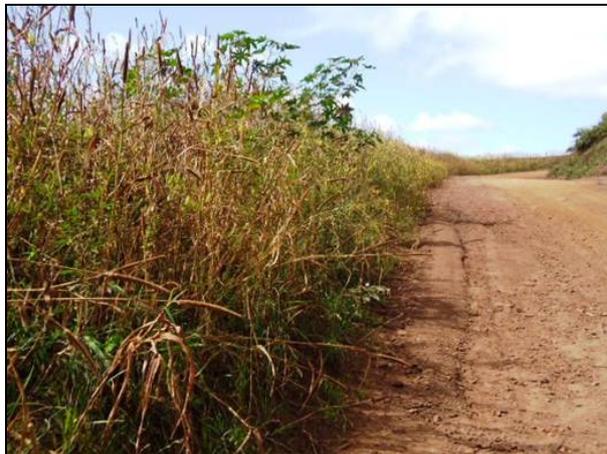
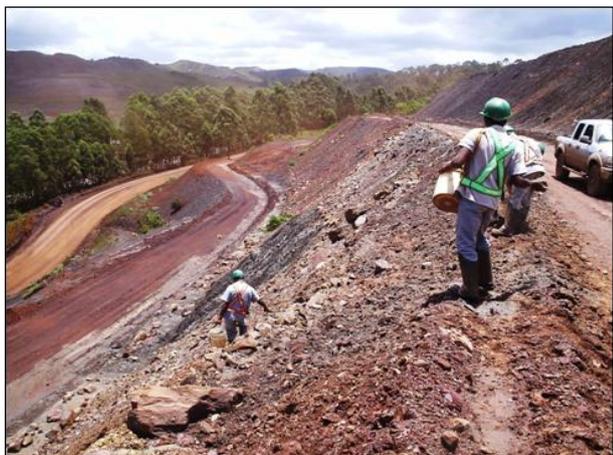
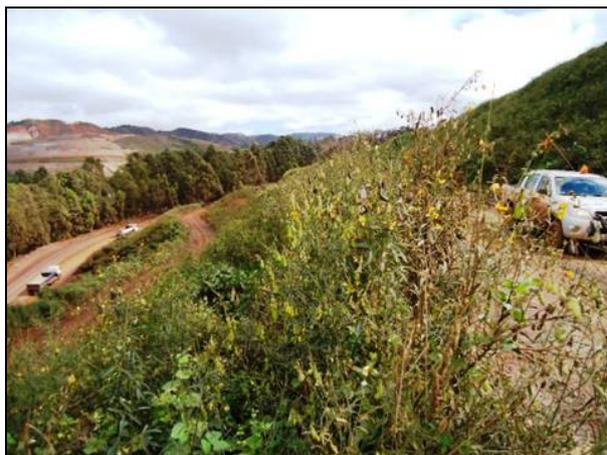
- Revegetação dos taludes

Associados aos cuidados de rebatimento de taludes, a antecipação dos plantios de recobrimento das áreas mineradas (taludes de pilhas e cavas)

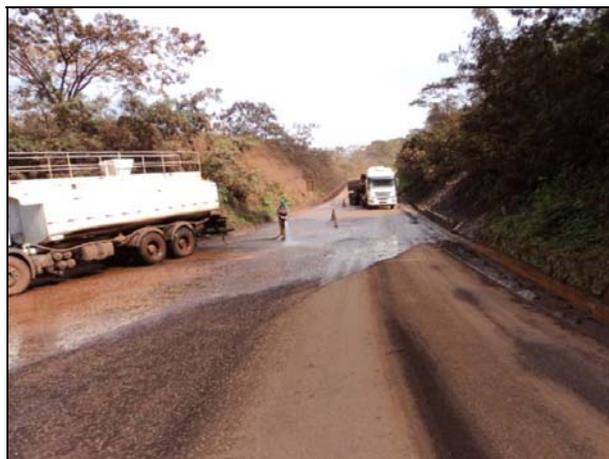
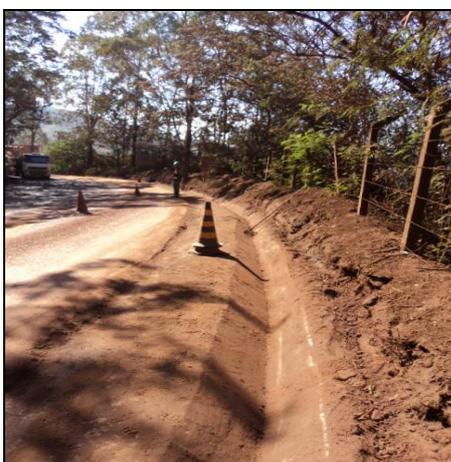
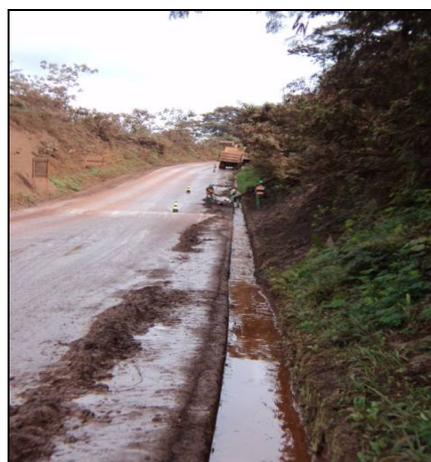
- Manutenção e limpeza de vias de acesso asfaltada

As vias asfaltadas que dão acesso a BR 040 são lavadas diariamente e os sedimentos das canaletas de drenagem são recolhidos. Esta medida tem minimizado a geração de particulado na atmosfera nas proximidades da BR 040.

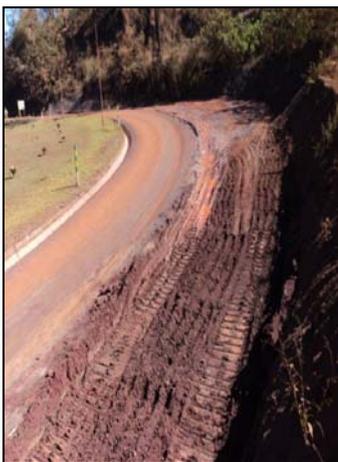
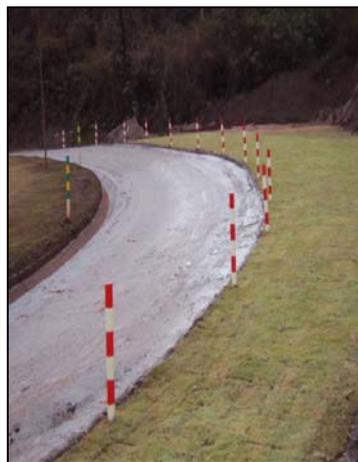
- Plantio de grama no talude e rotatória BR 040

Esta medida reduziu o aporte de sedimento para a BR 040 e conseqüentemente minimizou a geração de particulado na atmosfera.
