4.2.2 Calidad de Agua

A. Antecedentes

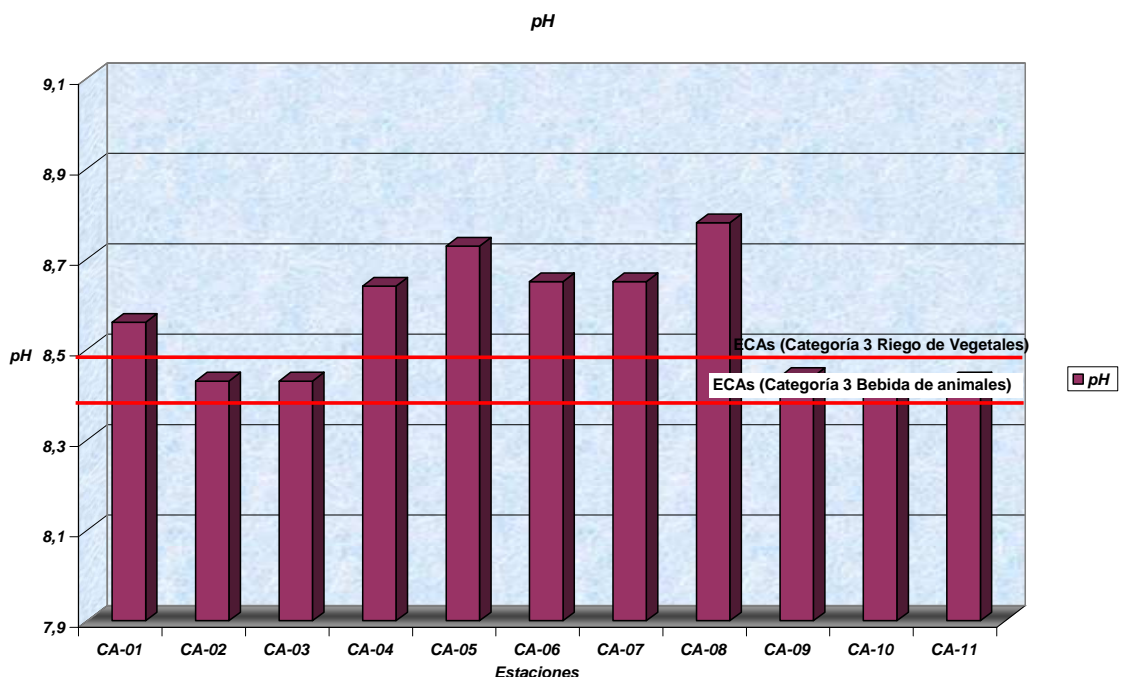
Gráfico N° 4.2.2-1
Valores de pH en las Estaciones Evaluadas

El pH en las estaciones es ligeramente básico, variando en un rango de 8,41 y 8,72, superando los Estándares Nacionales de Calidad Ambiental-categoría 3 (riego de vegetales y bebida de animales).

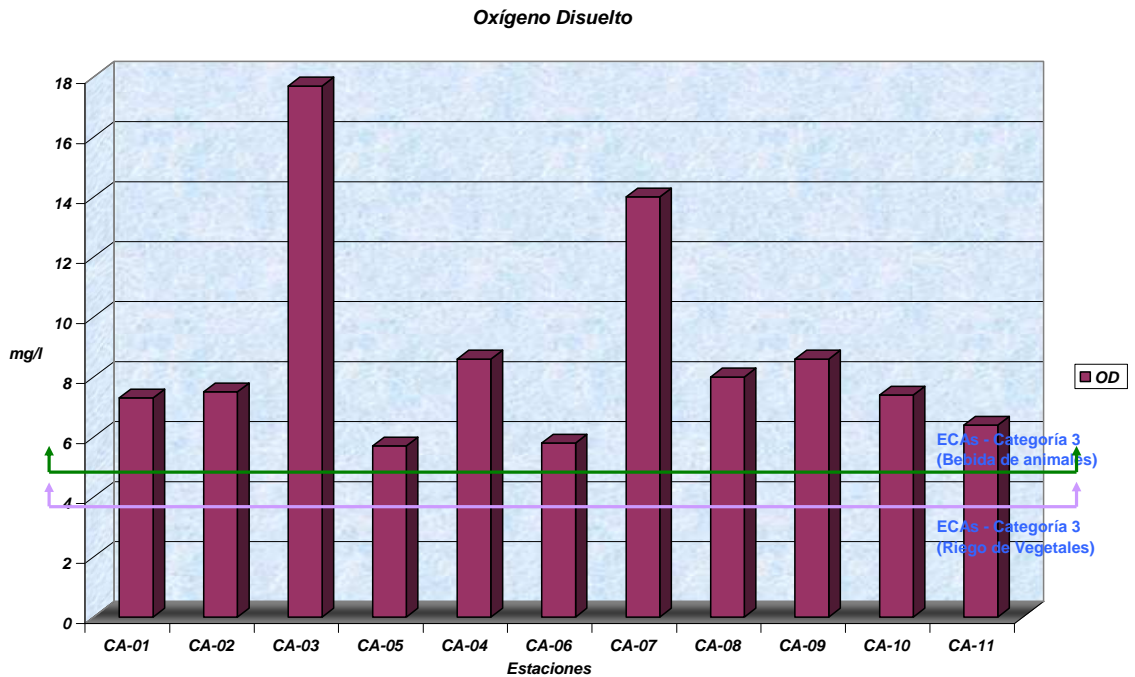
Gráfico N° 4.2.2-3
Valores de Oxígeno Disuelto

En el gráfico podemos N° 4.2.2-3 observar que los niveles de Oxígeno disuelto se encuentran sobre los Estándares de Calidad Ambiental- categoría 3, bebida de animales y riego de vegetales, indicando buena aireación del agua.

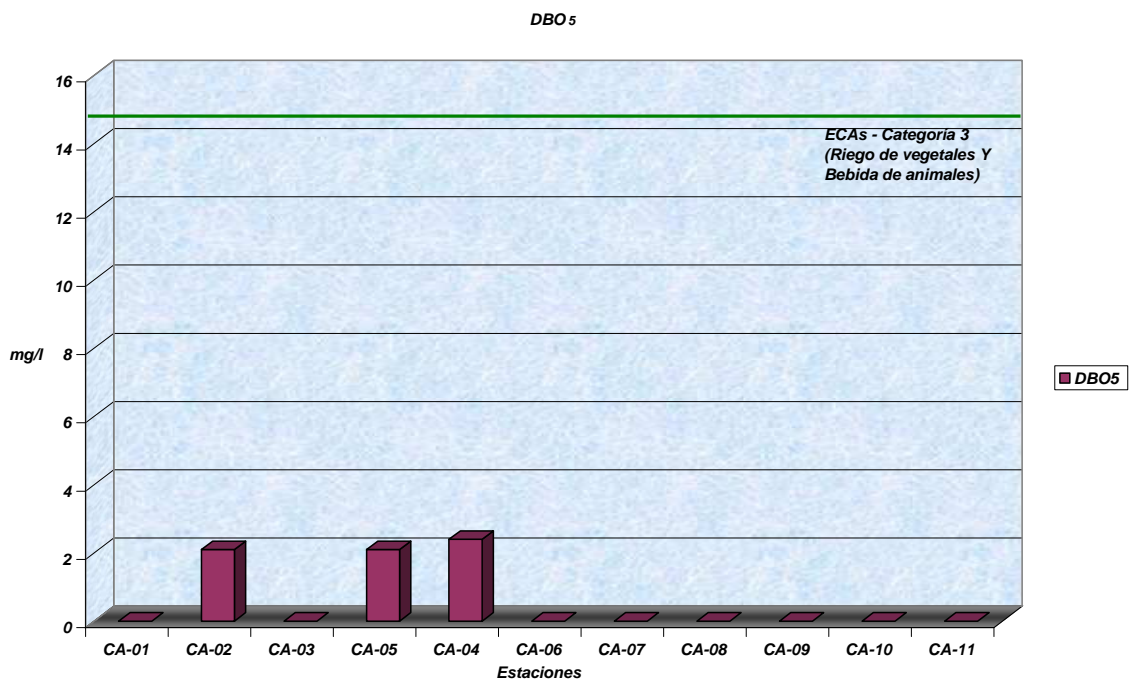
Gráfico N° 4.2.2-4. Valores de DBO₅

La Demanda Bioquímica de Oxígeno, expresa la cantidad de oxígeno necesaria para la destrucción o degradación de la materia orgánica en un volumen de agua dado, por la acción de los microorganismos que se desarrollan en este medio. Convencionalmente se mide a 20° de temperatura y durante cinco días, el gráfico muestra los valores reportados se encuentran muy por debajo del límite establecido por el ECA- categoría 3, bebida de animales y riego de vegetales.

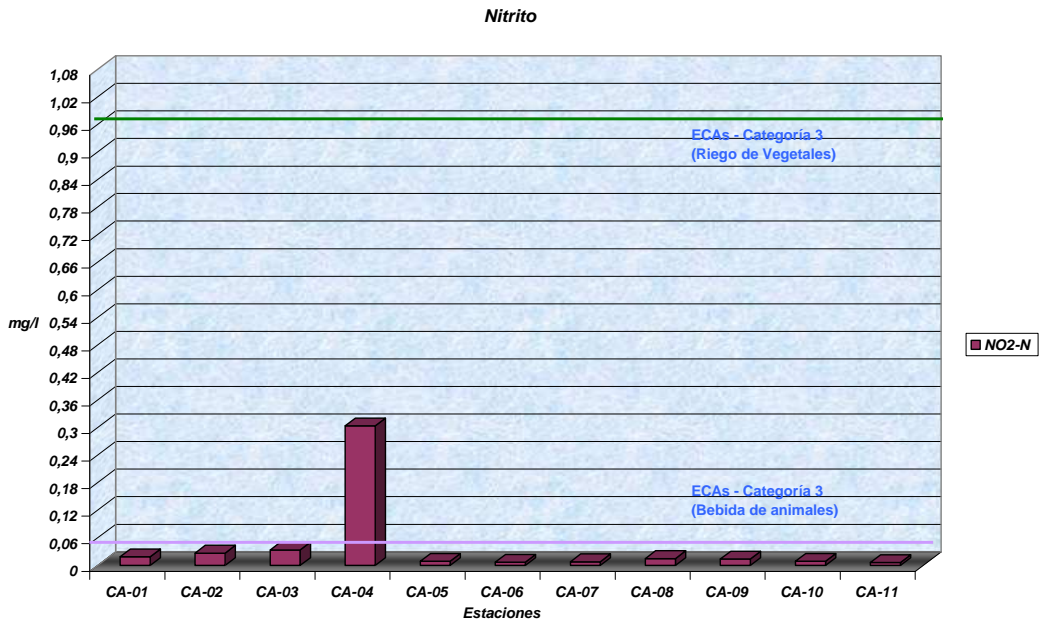
**Gráfico N° 4.2.2-6
Valores de Nitritos**

Los niveles naturales de nitratos en aguas superficiales y subterráneas son generalmente de unos pocos miligramos por litro. La Estación CA-04, reporta un valor de 0,304 mg/l, superando el ECA, categoría 3, Riego de Vegetales que tiene como valor 0,06 mg/l, sin embargo, se encuentra debajo del establecido para Bebida de animales con valor de 1 mg/l.

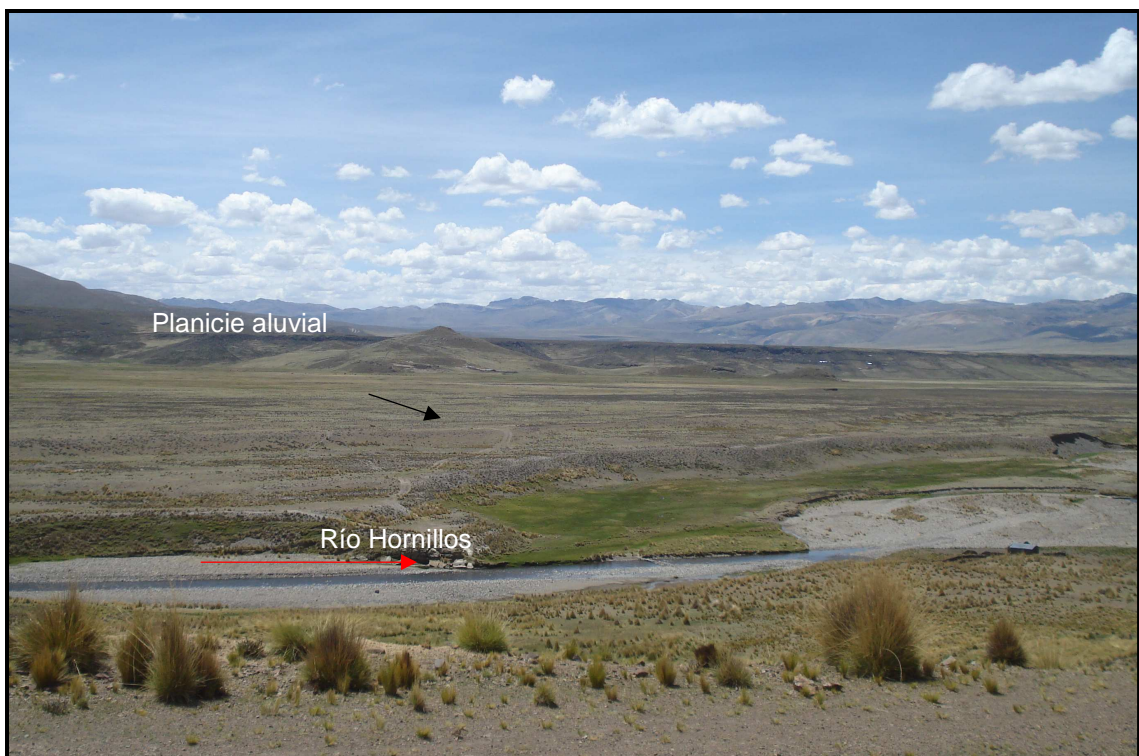
Foto N° 4.2.3-1: Paisaje planicie aluvial.

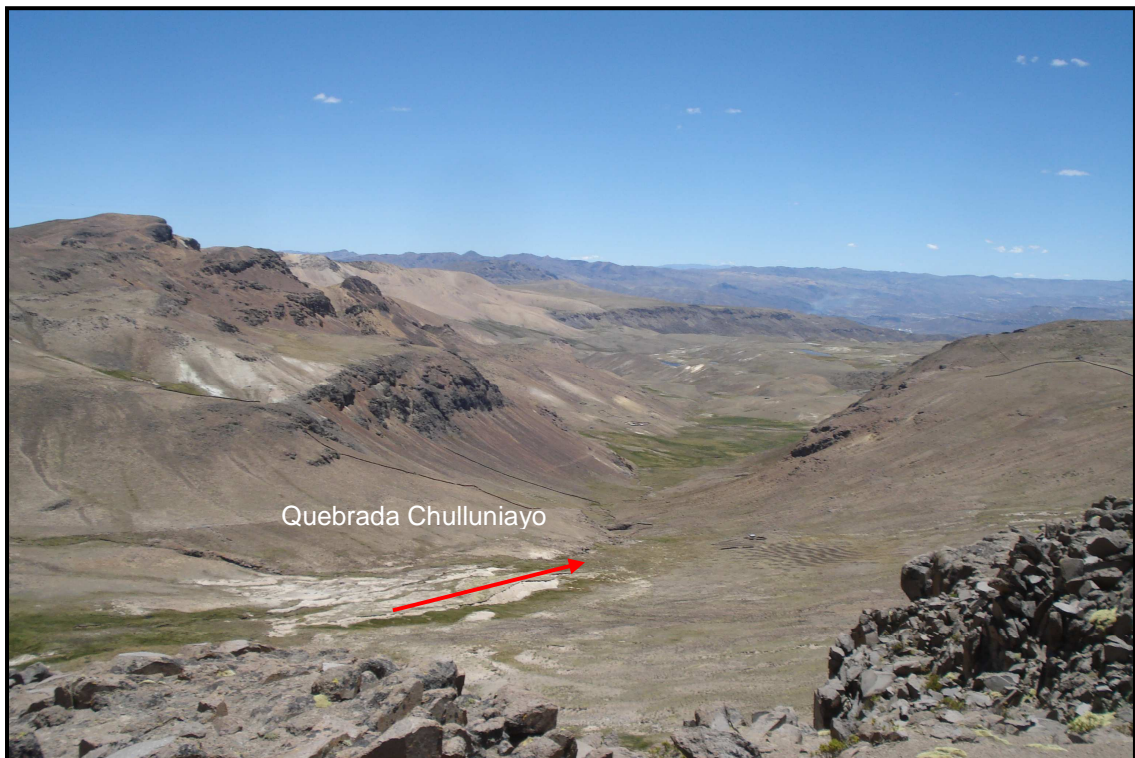
Foto N°4.2.3-3: Subpaisaje valle glacial, en la quebrada Chulluniayo – Caylloma, Arequipa.

Los valles glaciares se caracterizan por presentar un perfil transversal en "U" o artesa, considerado este en geomorfología como el rasgo principal que permite diferenciar estas geoformas, por los que se desliza o deslizó una

lengua de hielo. Otras características de los valles glaciares son las huellas de abrasión y sobreexcavación, provocada por la fricción del hielo y el arrastre de material, existencia de canales de aludes, fondos planos con alternancia de umbrales y cubetas, vertientes muy verticales labradas, que dan lugar a una ruptura de pendiente en hombrera. Los antiguos glaciares dieron origen a la formación de depósitos de materiales que previamente habían sido erosionados por los hielos. Dichos materiales, son muy heterogéneos y forman a menudo diversos tipos de morrenas. Estos valles se observan en las nacientes del río Santiago, quebrada Azul Mayo, Chonta, Ajajato y Chulluniayo, en Caylloma y en el río Lloqueta, quebrada Chaupihuichay, río Ancollaga en el distrito de Lari-Arequipa.

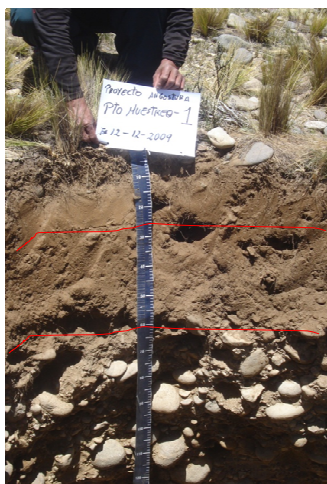
Perfil Modal

Horizonte	Prof. cm.	pH	CO ₃ %	C.E dS/cm	C %	N %	M.O. %	Asimilables ppm		Cambiables m.e/100 gr						Sat. Bases %	Sat de Alum %	Análisis Mecánico %			Clase Textural
								P	K	C.I.C	Ca	Mg	K	Na	Al			Arena	Limo	Arcilla	
A	0 - 25	5,40	0,00	0,12	2,02	0,17	3,48	3,4	123	17,6	13,75	2,56	0,90	0,39	0,20	98,9	1,1	60	38	2	Franco arenoso
C	25 - 60	5,51	0,00	0,04	1,02	0,09	1,76	4,0	291	17,28	13,00	2,51	0,83	0,46	0,30	98,2	1,8	37	51	12	Franco limoso
2C	60 - 130	6,26	0,00	0,02	0,13	0,01	0,23	4,3	99	8,80	6,10	1,90	0,44	0,36	0,00	100,0	0,0	86	10	4	Arena franco

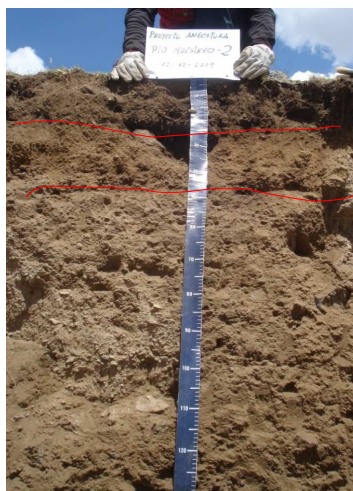
Perfil Modal

Horizonte	Prof. cm.	pH	CO ₃ %	C.E dS/cm	C %	N %	M.O. %	Asimilables ppm		Cambiables m.e/100 gr						Sat. Bases %	Sat de Alum %	Análisis Mecánico %			Clase Textural
								P	K	C.I.C	Ca	Mg	K	Na	Al			Arena	Limo	Arcilla	
A	0 - 20	4,82	0,00	0,20	3,38	0,29	5,8	3,4	171	16,64	8,19	0,79	0,78	0,28	0,40	96,2	3,8	68	28	4	Franco arenoso
AC	20 - 45	5,44	0,00	0,04	0,70	0,06	1,2	1,1	170	8,64	3,89	0,62	0,65	0,35	0,40	93,2	6,8	68	26	6	Franco arenoso
C	45 - 120	5,75	0,00	0,06	0,32	0,03	0,6	9,5	195	15,52	11,68	2,64	0,69	0,41	0,10	99,4	0,6	46	32	22	Franco

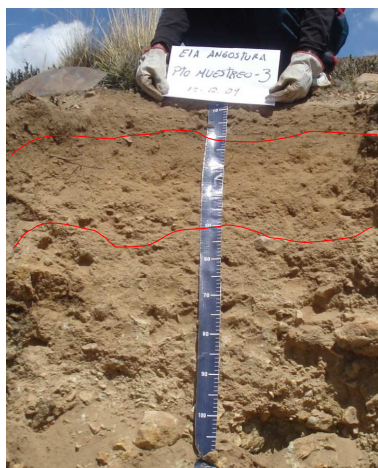
Perfil Modal

Horizonte	Prof. cm.	pH	CO ₃ %	C.E dS/cm	C %	N %	M.O. %	Asimilables ppm		Cambiables m.e/100 gr						Sat. Bases %	Sat de Alum %	Análisis Mecánico %			Clase Textural
								P	K	C.I.C	Ca	Mg	K	Na	Al			Arena	Limo	Arcilla	
A	0 - 15	4,89	0,00	0,06	2,01	0,17	3,47	3,8	149	8,96	2,27	0,31	0,42	0,26	0,90	78,4	21,6	72	22	6	Franco arenoso
C	15 - 50	5,52	0,00	0,02	0,49	0,04	0,85	1,2	101	8,32	5,71	1,09	0,47	0,35	0,70	91,6	8,4	76	16	8	Franco arenoso
R

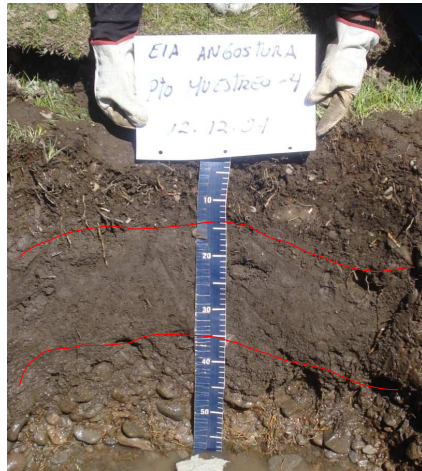
Perfil Modal

Horizonte	Prof. cm.	pH	CO ₃ %	C.E dS/cm	C %	N %	M.O. %	Asimilables ppm		Cambiables m.e/100 gr						Sat. Bases %	Sat de Alum %	Análisis Mecánico %			Clase Textural
								P	K	C.I.C	Ca	Mg	K	Na	Al			Arena	Limo	Arcilla	
A	0 - 15	6,06	0,00	0,180	3,88	0,33	6,7	7,3	301	21,44	14,44	5,08	0,88	0,58	0,00	100,0	0,0	64	30	6	Franco arenoso
C	15 - 35	5,05	0,00	0,05	1,29	0,11	2,2	8,7	305	15,68	7,31	1,07	0,84	0,29	91,4	8,6	56	36	8	Franco arenoso	
2C	35 - 60

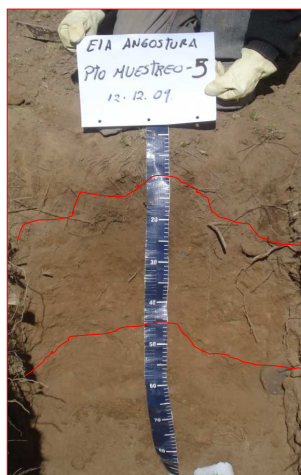
Perfil Modal

Horizonte	Prof. cm.	pH	CO ₃ %	C.E dS/cm	C %	N %	M.O. %	Asimilables ppm		Cambiables m.e/100 gr						Sat. Bases %	Sat de Alum %	Análisis Mecánico %			Clase Textural
								P	K	C.I.C	Ca	Mg	K	Na	Al			Arena	Limo	Arcilla	
A	0 - 13	5,18	0,00	0,12	2,42	0,21	4,2	5,5	277	16	3,52	0,61	0,84	0,21	0,70	88,1	11,9	46	48	6	Franco arenoso
AC	13 - 40	5,38	0,00	0,05	1,22	0,11	2,1	4,0	531	25,60	7,77	1,78	1,54	0,56	0,60	95,1	4,9	60	36	4	Franco arenoso
C	40 - 80	6,09	0,00	0,05	0,61	0,05	1,1	6,7	267	27,20	11,39	2,62	1,04	1,08	0,00	100,0	0,0	52	30	18	Franco

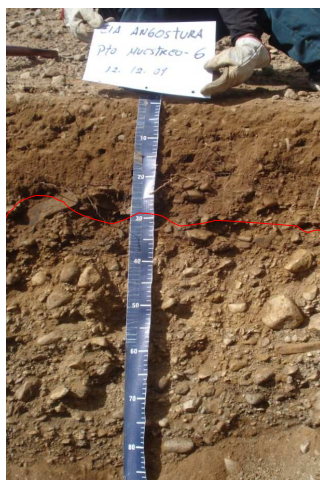
Perfil Modal

Horizonte	Prof. cm.	pH	CO ₃ %	C.E dS/cm	C %	N %	M.O. %	Asimilables ppm		Cambiables m.e/100 gr						Sat. Bases %	Sat de Alum %	Análisis Mecánico %			Clase Textural
								P	K	C.I.C	Ca	Mg	K	Na	Al			Arena	Limo	Arcilla	
A	0 - 20	6,09	0,12	0,00	1,32	0,11	2,3	28,3	382	14,08	4,76	0,73	1,11	0,30	1,10	86,3	13,8	62	32	6	Franco arenoso
C	20 - 90

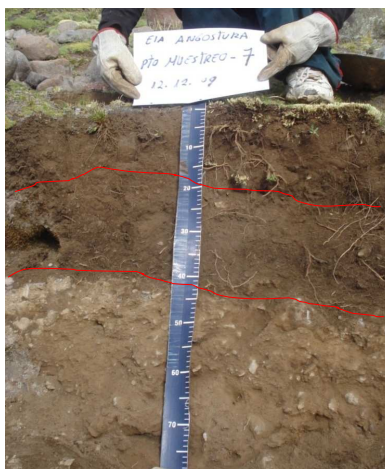
Perfil Modal

Horizonte	Prof. cm.	pH	CO ₃ %	C.E dS/cm	C %	N %	M.O. %	Asimilables ppm		Cambiables m.e/100 gr						Sat. Bases %	Sat de Alum %	Análisis Mecánico %			Clase Textural
								P	K	C.I.C	Ca	Mg	K	Na	Al			Arena	Limo	Arcilla	
A	0 - 20	4,95	0,00	0,10	3,70	0,32	6,4	6,5	239	16	4,29	0,99	0,72	0,27	0,80	88,7	11,3	60	38	2	Franco arenoso
AC	20 - 40	4,88	0,00	0,05	3,41	0,29	5,9	5,5	151	16,48	2,10	0,42	0,51	0,34	1,00	77,1	22,9	68	30	2	Franco arenoso
C	40 - 80	5,34	0,00	0,03	0,89	0,08	1,5	10,0	89	7,20	4,81	0,75	0,36	0,30	95,4	4,6	62	30	8	Franco arenoso

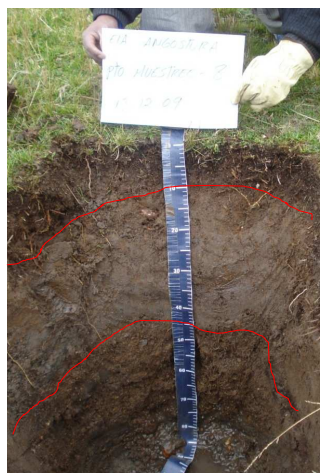
Perfil Modal

Horizonte	Prof. cm.	pH	CO ₃ %	C.E dS/cm	C %	N %	M.O. %	Asimilables ppm		Cambiables m.e/100 gr						Sat. Bases %	Sat de Alum %	Análisis Mecánico %			Clase Textural
								P	K	C.I.C	Ca	Mg	K	Na	Al			Arena	Limo	Arcilla	
Oe	0 - 10	6,08	0,00	0,33	19,20	1,66	33,1	44,2	773	41,92	20,38	6,00	1,65	0,97	0,00	100,0	0,0				Orgánico
C	10 - 45	5,52	0,00	0,06	1,36	0,12	2,4	10,5	560	20,48	11,94	5,83	1,26	0,48	0,10	99,5	0,5	76	20	4	Arena franco
2C	45 - 85	4,72	0,00	0,05	0,41	0,04	0,7	17,7	432	7,68	3,03	2,17	1,12	0,46	0,90	88,3	11,7	92	6	2	Arenoso

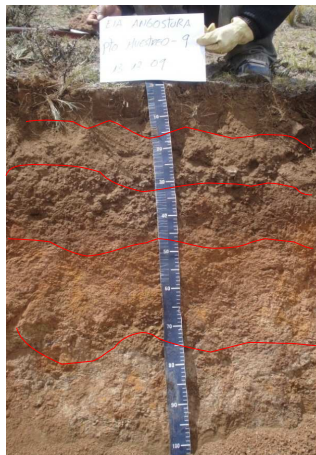
Perfil Modal

Horizonte	Prof. cm.	pH	CO ₃ %	C.E dS/cm	C %	N %	M.O. %	Asimilables ppm		C.I.C	Cambiables m.e/100 gr					Sat. Bases %	Sat de Alum %	Análisis Mecánico %			Clase Textural
								P	K		Ca	Mg	K	Na	Al			Arena	Limo	Arcilla	
A	0 - 10	4,97	0,00	0,09	1,79	0,15	3,08	12,1	274	21,44	10,69	3,26	0,83	0,18	0,60	96,1	3,9	52	40	8	Franco
AB	10 - 30	5,56	0,00	0,07	0,86	0,07	1,49	5,5	396	53,60	28,88	12,66	1,18	0,38	0,10	99,8	0,2	36	32	32	Franco arcilloso
B	30 - 45	6,10	0,00	0,04	0,52	0,04	0,89	13,8	543	65,60	34,52	15,16	1,53	0,44	0,00	100,0	0,0	60	28	12	Franco arenoso
C	45 - 75	6,42	0,00	0,04	0,38	0,03	0,65	10,9	512	62,40	33,12	15,83	1,42	0,47	0,00	100,0	0,0	50	34	16	Franco
R	75 a mas

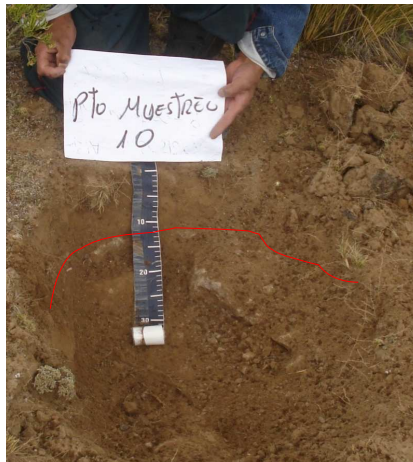
Perfil Modal

Horizonte	Prof. cm.	pH	CO ₃ %	C.E dS/cm	C %	N %	M.O. %	Asimilables ppm		Cambiables m.e/100 gr						Sat. Bases %	Sat de Alum %	Análisis Mecánico %			Clase Textural
								P	K	C.I.C	Ca	Mg	K	Na	Al			Arena	Limo	Arcilla	
A	0 - 10	4,85	0,00	0,06	1,69	0,15	2,9	6,2	124	7,68	1,77	0,33	0,42	0,34	0,60	82,7	17,3	72	22	6	Franco arenoso
R

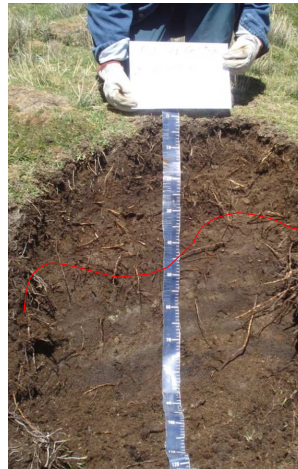
Perfil Modal

Horizonte	Prof. cm.	pH	CO ₃ %	C.E dS/cm	C %	N %	M.O. %	Asimilables ppm		Cambiables m.e/100 gr						Sat. Bases %	Sat de Alum %	Análisis Mecánico %			Clase Textural
								P	K	C.I.C	Ca	Mg	K	Na	Al			Arena	Limo	Arcilla	
Oe	0 - 40	6,34	0,00	0,50	4,69	0,40	8,1	9,2	156	28,8	23,25	1,66	0,47	0,44	0,00	100,0	0,0				Suelo Orgánico
Oi	40 - 80	6,30	0,00	0,27	7,98	0,69	13,8	17,0	68	30,40	25,08	1,64	0,26	0,39	0,00	100,0	0,0				Suelo Orgánico

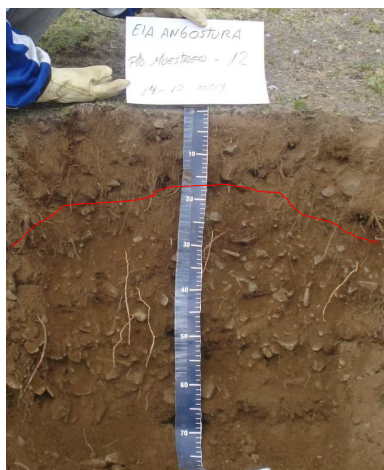
Perfil Modal

Horizonte	Prof. cm.	pH	CO ₃ %	C.E dS/cm	C %	N %	M.O. %	Asimilables ppm		Cambiables m.e/100 gr						Sat. Bases %	Sat de Alum %	Análisis Mecánico %			Clase Textural
								P	K	C.I.C	Ca	Mg	K	Na	Al			Arena	Limo	Arcilla	
A	0 - 17	4,58	0,00	0,11	4,92	0,42	8,5	4,8	181	20,8	3,11	0,46	0,52	0,39	2,80	61,5	38,5	44	54	2	Franco limoso
C	17 - 70	4,89	0,00	0,04	2,08	0,18	3,6	4,3	81	14,08	2,92	0,50	0,33	0,32	1,40	74,4	25,6	54	40	6	Franco arenoso

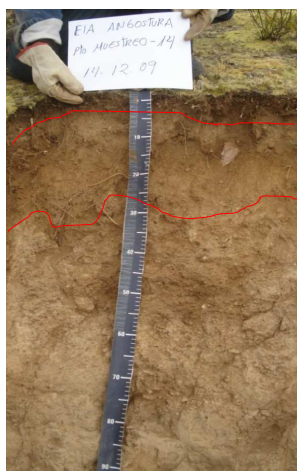
Perfil Modal

Horizonte	Prof. cm.	pH	CO ₃ %	C.E dS/cm	C %	N %	M.O. %	Asimilables ppm		Cambiables m.e/100 gr						Sat. Bases %	Sat de Alum %	Análisis Mecánico %			Clase Textural
								P	K	C.I.C	Ca	Mg	K	Na	Al			Arena	Limo	Arcilla	
A	0 - 5	4,93	0,00	0,15	9,16	0,79	15,8	4,7	522	35,68	18,34	7,85	1,39	0,26	0,20	99,3	0,7				Orgánico
C	5 - 28	5,40	0,00	0,07	1,51	0,13	2,6	2,9	243	19,20	10,10	3,61	0,96	0,30	0,30	98,0	2,0	52	42	6	Franco arenoso
C2	28 - 90	5,91	0,00	0,04	1,06	0,09	1,8	2,0	248	15,04	10,16	3,32	1,05	0,30	0,20	98,7	1,3	50	28	22	Franco

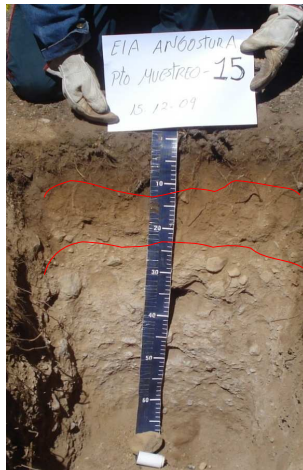
Perfil Modal

Horizonte	Prof. cm.	pH	CO ₃ %	C.E dS/cm	C %	N %	M.O. %	Asimilables ppm		Cambiables m.e/100 gr						Sat. Bases %	Sat de Alum %	Análisis Mecánico %			Clase Textural
								P	K	C.I.C	Ca	Mg	K	Na	Al			Arena	Limo	Arcilla	
A	0 - 12	5,09	0,00	0,08	4,67	0,40	8,05	35,3	163	17,28	5,51	0,54	0,55	0,27	0,40	94,5	5,5	72	18	10	Franco arenoso
AC	12 - 24	5,52	0,00	0,04	1,45	0,13	2,50	39,3	92	15,68	3,96	0,27	0,34	0,44	0,20	96,2	3,8	72	22	6	Franco arenoso
C	24 - 70	5,63	0,00	0,04	0,38	0,03	0,65	11,4	118	11,20	7,80	0,96	0,48	0,42	0,20	98,0	2,0	72	22	6	Franco arenoso
