PROYECTO MAJES-SIGUAS ETAPA II  
ESTUDIO DE IMPACTO AMBIENTAL - 02. DESCRIPCIÓN DEL PROYECTO

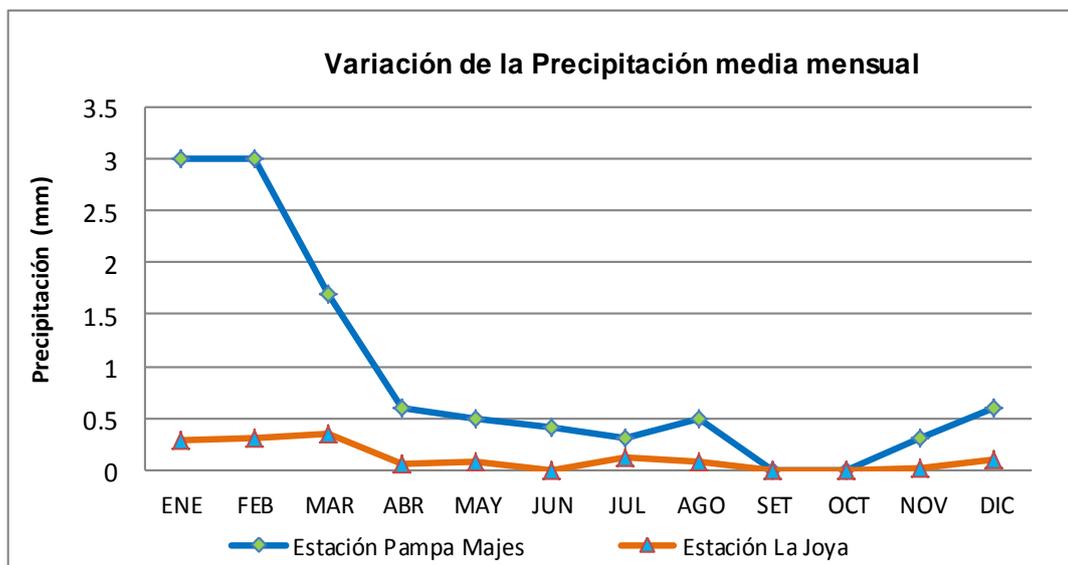
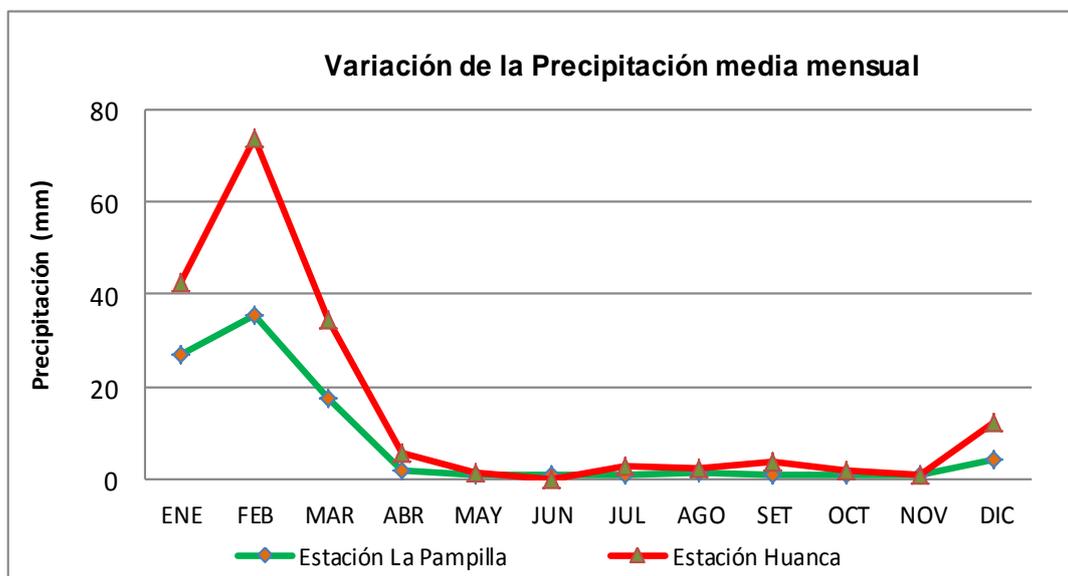
Gráfico 3.1: Variación de la precipitación media mensual de las estaciones meteorológicas analizadas Pampa de Majes y La Joya (1985 al 2012)

Gráfico 3.2: Variación de la precipitación media mensual de las estaciones meteorológicas analizadas La Pampilla y Huanca (1985 al 2012)

Como se observan en ambas gráficas, los meses de mayor precipitación están comprendidos entre Enero y Marzo. Mientras que el resto del año se caracteriza por presentar bajos niveles de precipitación (menor a 1 mm).

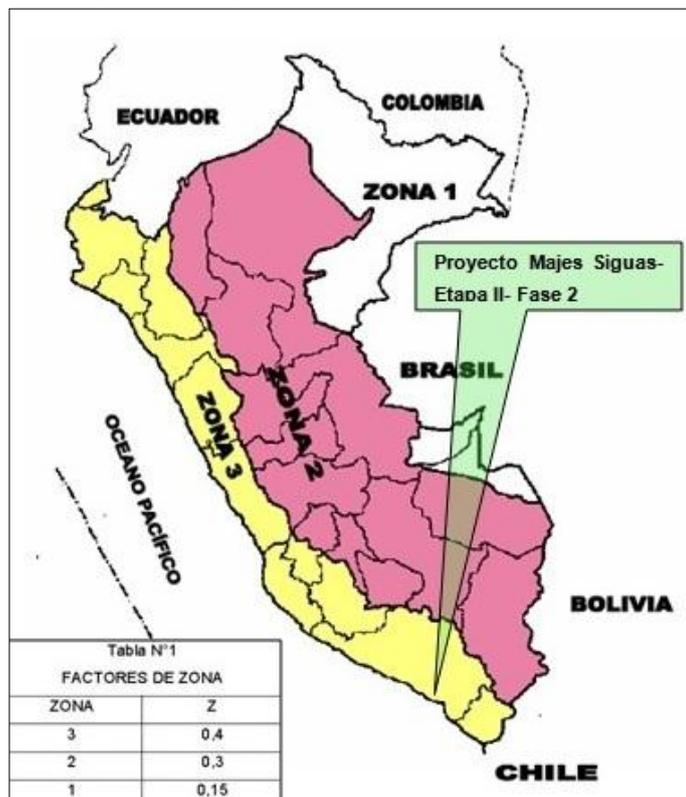
**Figura 3.1: Mapa de microzonificación Sísmica<sup>12</sup>**

Este factor se interpreta como la aceleración máxima del terreno con una probabilidad de 10 % de ser excedida en 50 años.

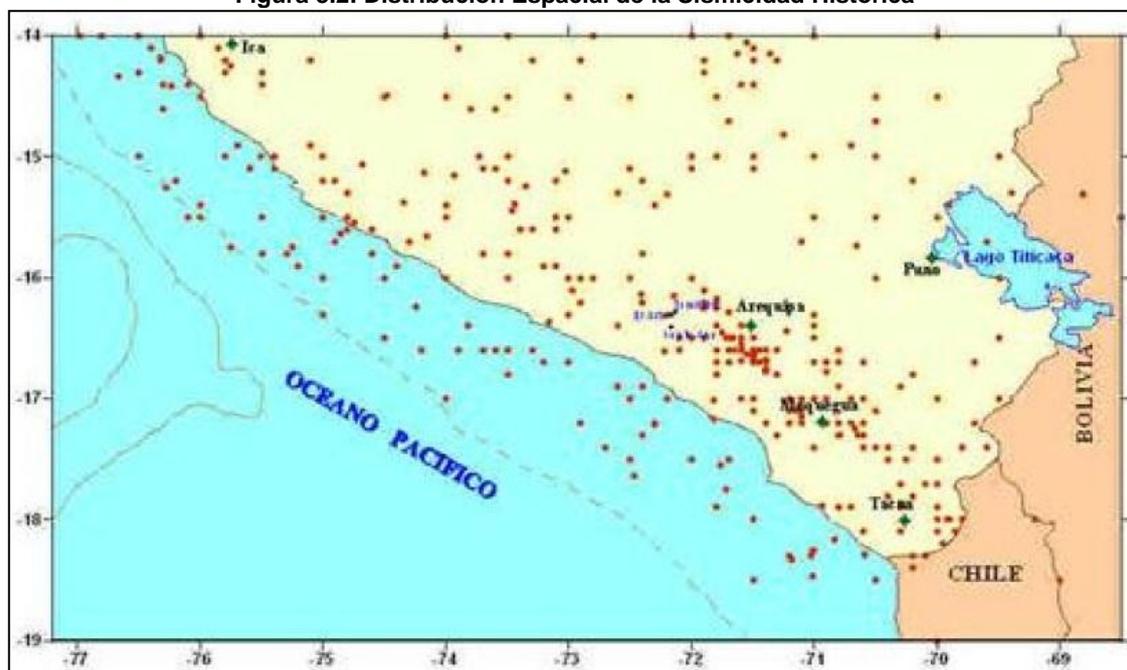
Figura 3.2: Distribución Espacial de la Sismicidad Histórica

El mayor número de hipocentros se encuentra entre 30 y 135 km de profundidad, por otro lado se pudo registrar actividad sísmica superficial en el continente que se confunde con la actividad sísmica intermedia. En cambio la actividad sísmica superficial es muy pobre y esta agrupada en dos zonas a saber, la primera en la fosa oceánica y la línea de costa y la segunda correspondiente al fallamiento San Agustín.

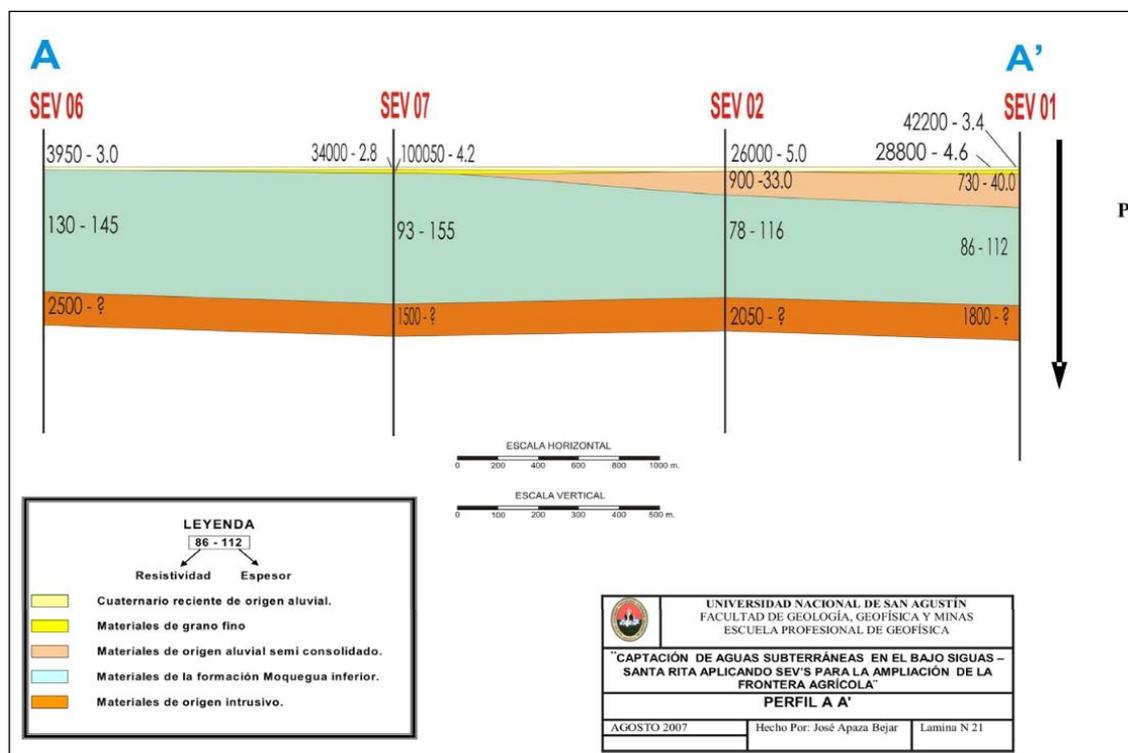
**Figura 3.3: Perfil A-A' (Tesis: "Captación de Aguas Subterráneas en el Bajo Siguas – Santa Rita Aplicando SEV's para la Ampliación de la Frontera Agrícola")**

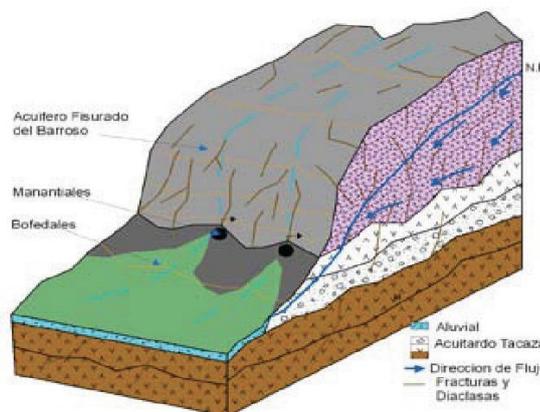
**A) Acuíferos multicapa, con descarga de control Litológico**

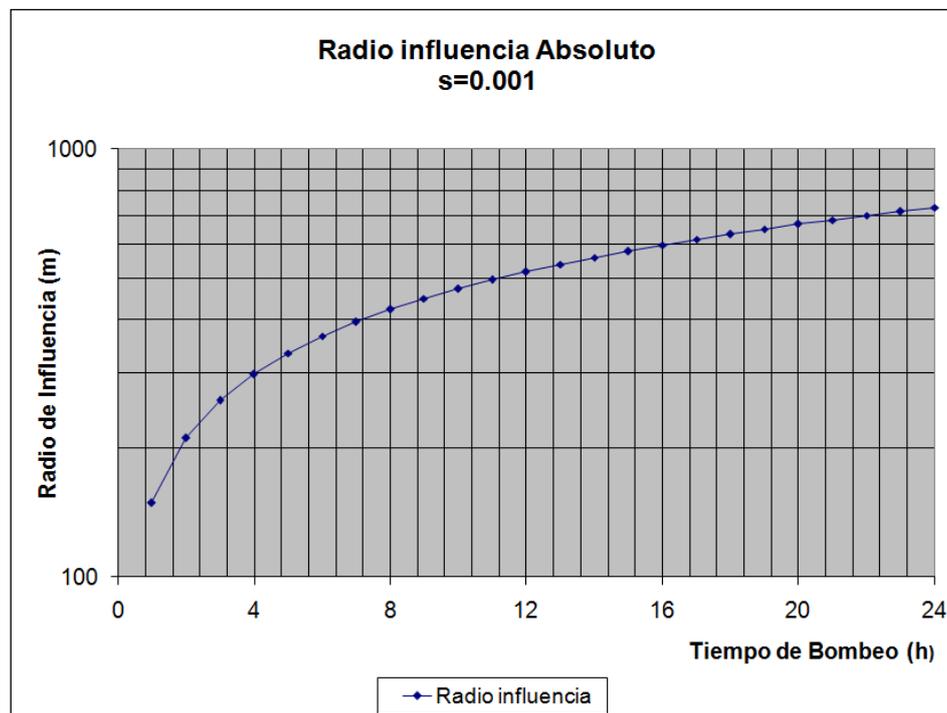
**Gráfico 3.10: Radio de Influencia Absoluto s=0.001**

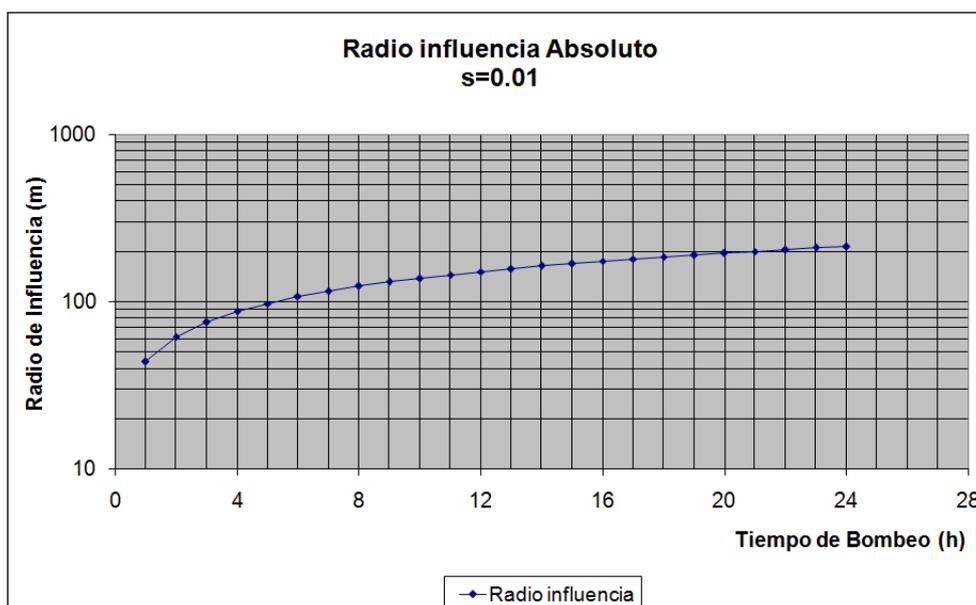
**Gráfico 3.11: Radio de Influencia Absoluto  $s=0.01$**

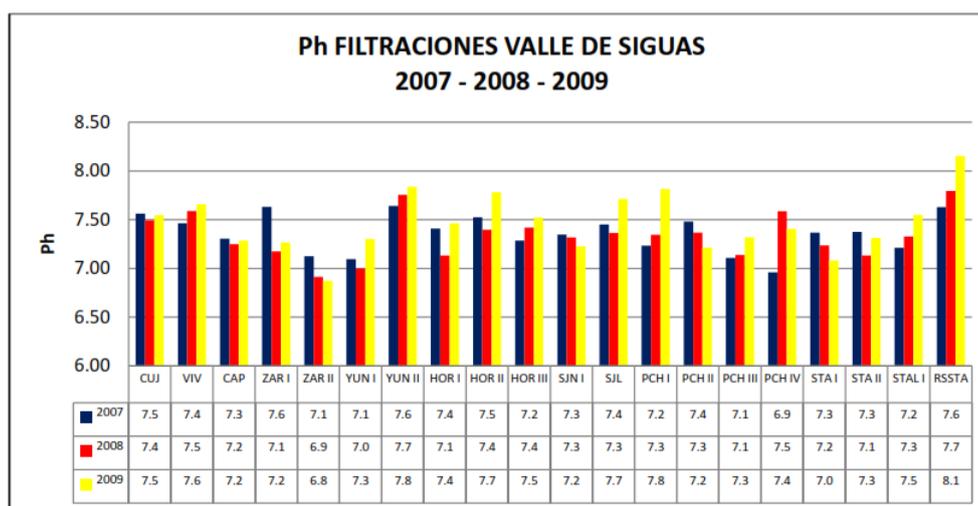
**Gráfico 3.12: PH 5 Filtraciones del Valle de Sigwas**

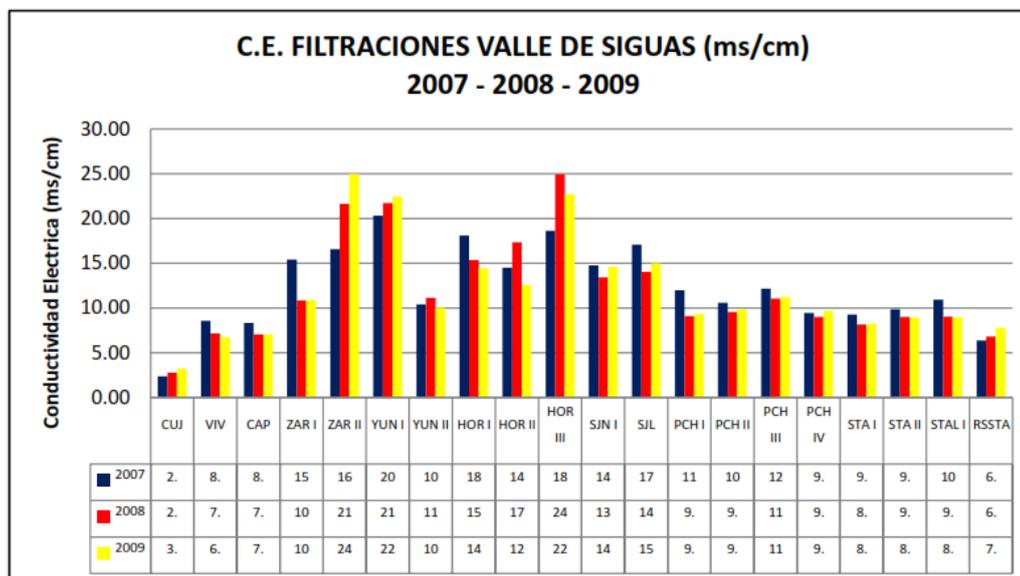
**Gráfico 3.13: C.E. Filtraciones de Siguan (ms/cm)**

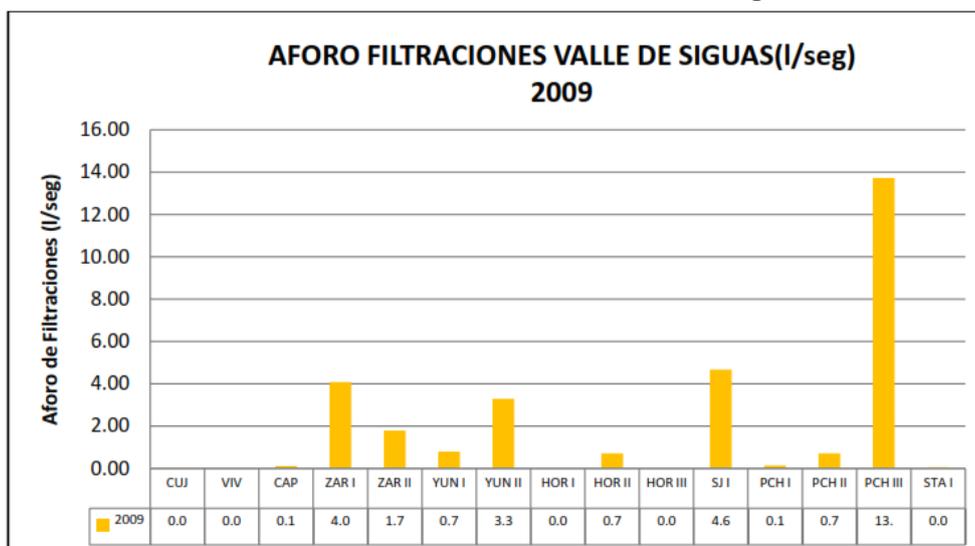
**Gráfico 3.14: Aforo de filtraciones del valle de Siguas**

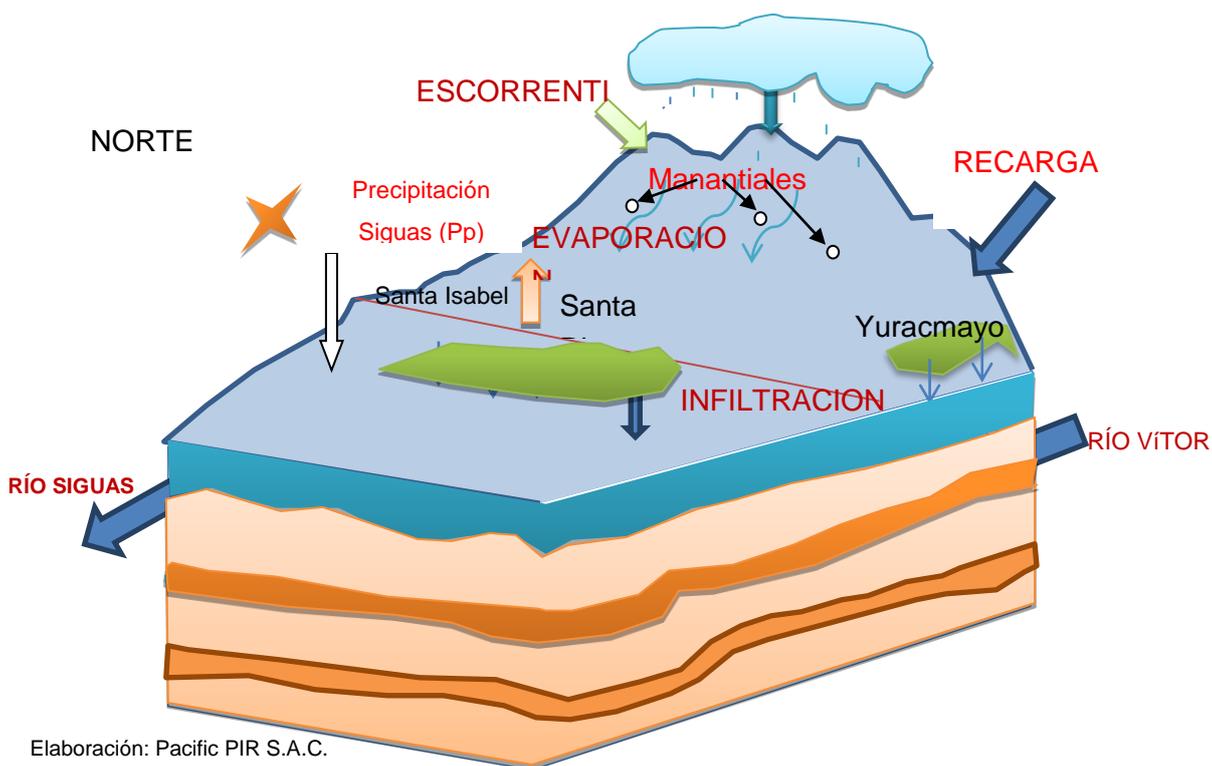
Gráfico 3.15: Modelamiento conceptual del Acuífero Siguas

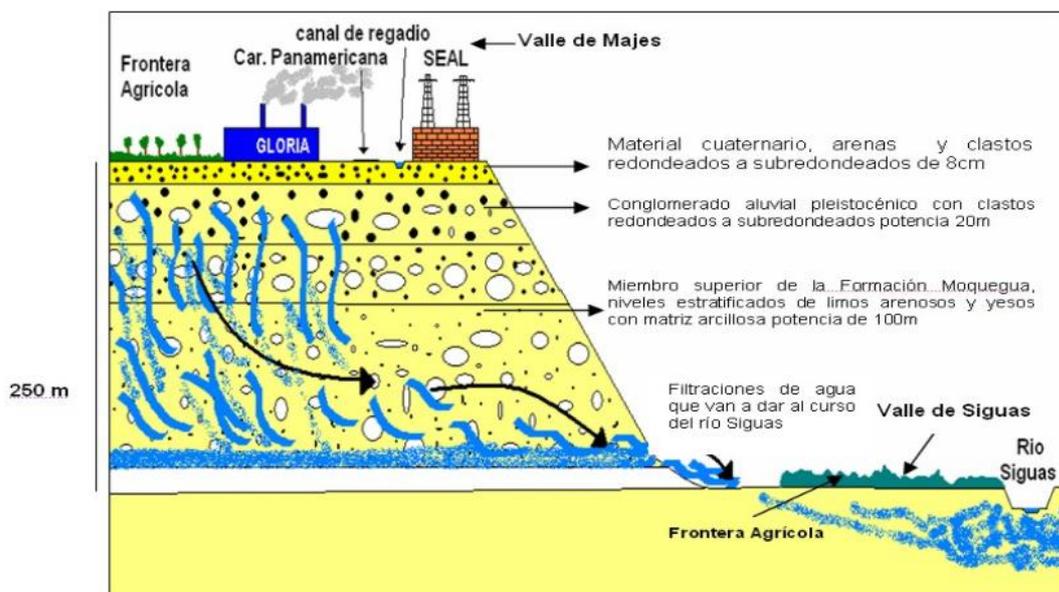
Figura 3.6: Esquema que muestra la zona antes del deslizamiento en el valle de Sigüas, (Instituto Geofísico del Perú, 2007)

Los flujos de aguas subterráneas se filtran a través de las unidades litológicas presentes en la zona, como el conglomerado aluvial pleistocénico y continua sobre los estratos subyacentes del Miembro Superior de la Formación Moquegua conformado por areniscas

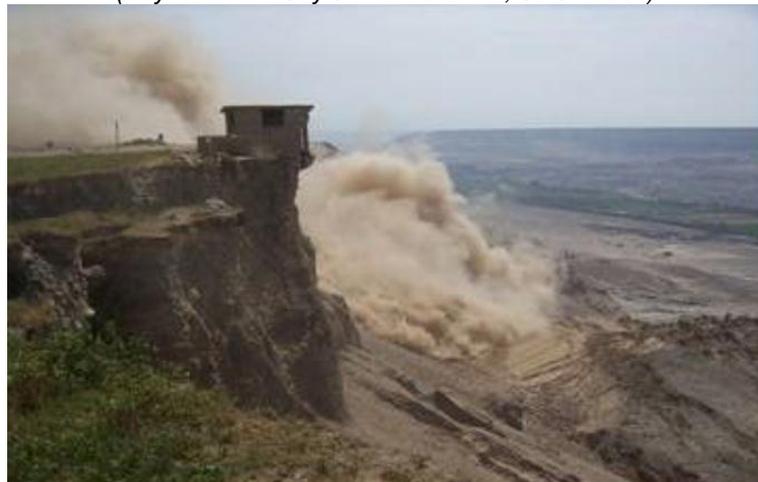
**Figura 3.7: Deslizamiento activo encontrado en el anexo del Zarzal**  
(Hayde Toledo G. y Javier Ticona P., UNSA-2007).

La inestabilidad de las laderas en las Pampas de Majes y los deslizamientos que han repercutido en el valle de Sigüas, son en la Sub-Estación de la Sociedad eléctrica, el tramo del canal del regadío principal que se encuentra cerca a la Panamericana Sur, La Fábrica de Leche Gloria S.A. y el Pueblo de El Alto (Ver Figuras). (Ver **Anexo 3A-10**: Mapa Vulnerabilidad).

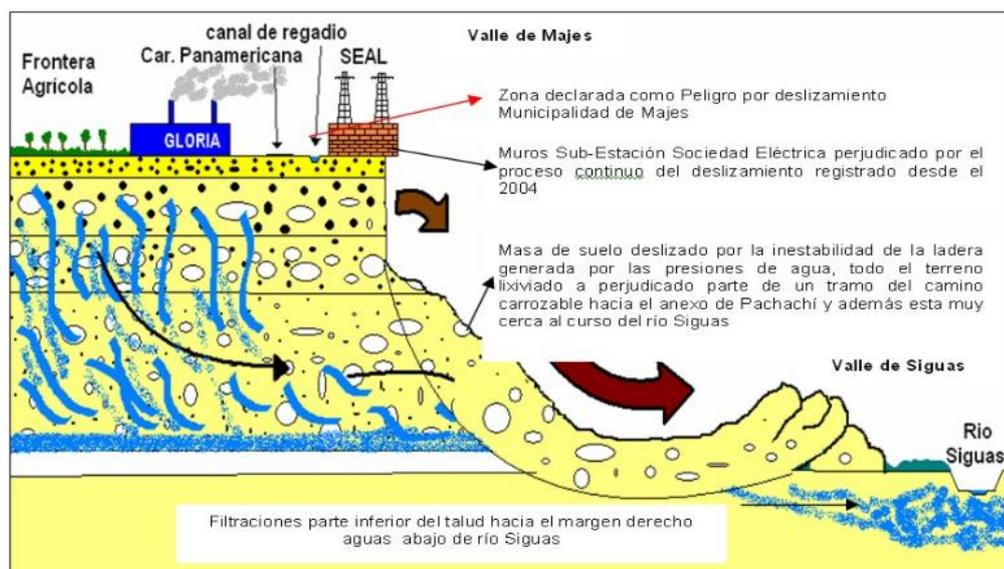
**Figura 3.9: Esquema que muestra la zona después del deslizamiento en el valle de Sigüas** (Instituto Geofísico del Perú, 2007).

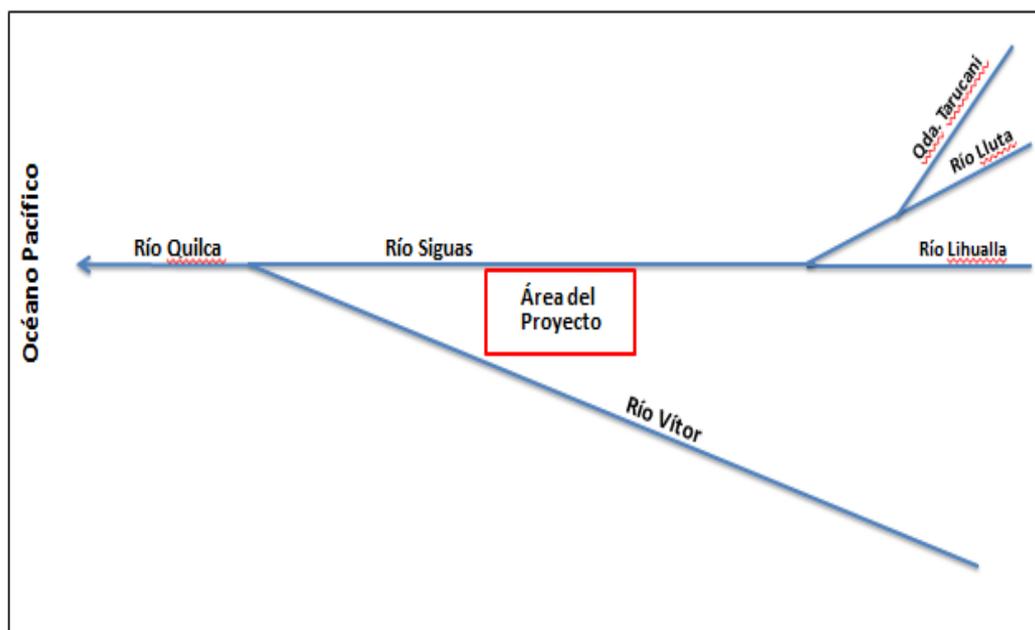
**Figura 3.10: Diagrama fluvial de la subcuenca del río Siguas**

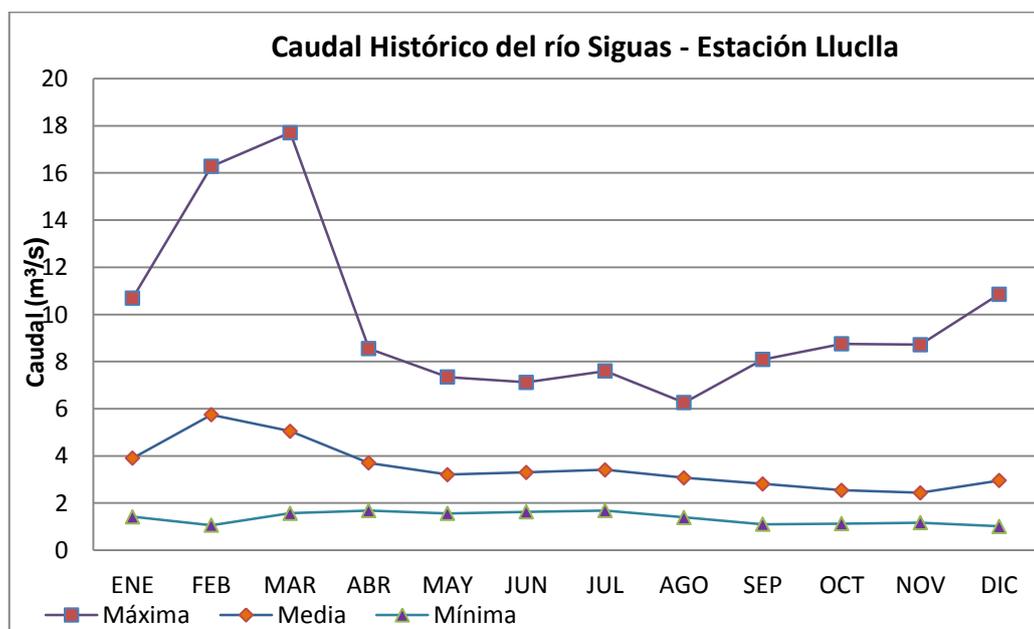
**Gráfico 3.16: Caudal Histórico del río Siguas**

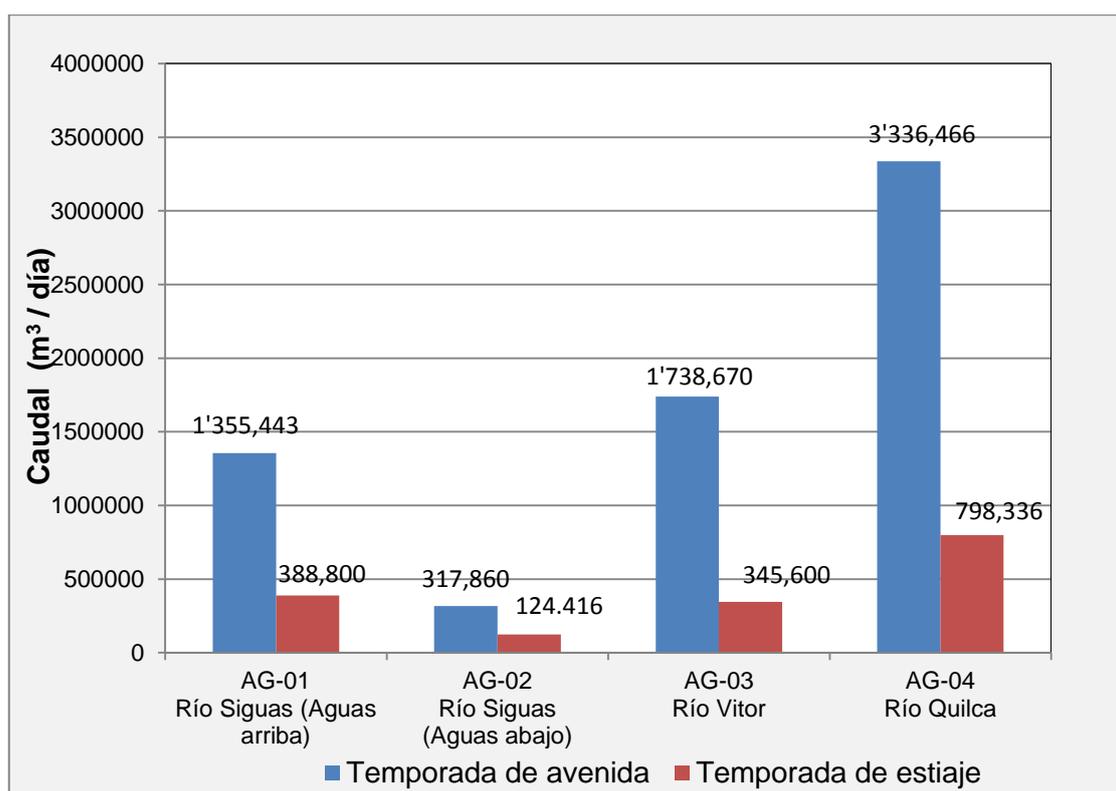
**Gráfico 3.17: Variación de los Caudales en las estaciones evaluadas**
