Cahier des expertises

Analyse des risques
maritimes du parc
éolien en mer de Dieppe
Le Tréport

Mai 2017 complété en septembre 2017 et mars 2018

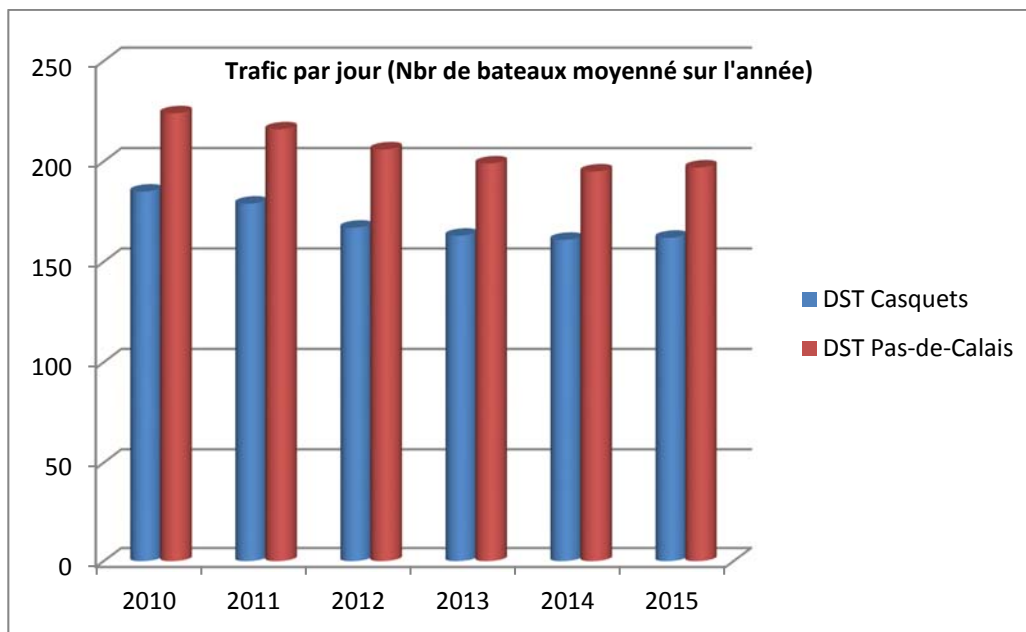
Figure 5 Evolution du trafic maritime dans les DST des Casquets et du Pas de Calais entre 2010 et 2015

La différence de trafic entre le DST des Casquets et celui du Pas de Calais s'explique par les flux dérivés de navires desservant les ports côté France et côté Angleterre.

Le graphique suivant représente l'évolution du trafic maritime dans les DST des Casquets et du Pas de Calais entre les années 2010 et 2015.

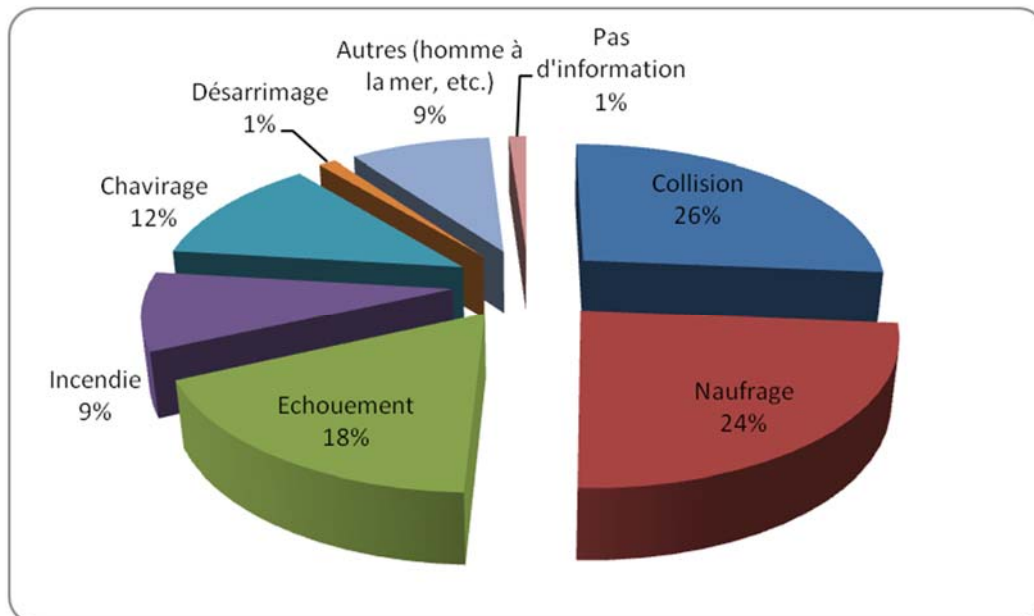
Les conséquences des accidents en mer concernent pour l'essentiel des collisions entre deux navires. La répartition des accidents en mer par type de conséquence est représentée sur la figure ci-après.

Figure 33 Répartition des accidents en mer en fonction de leur conséquence

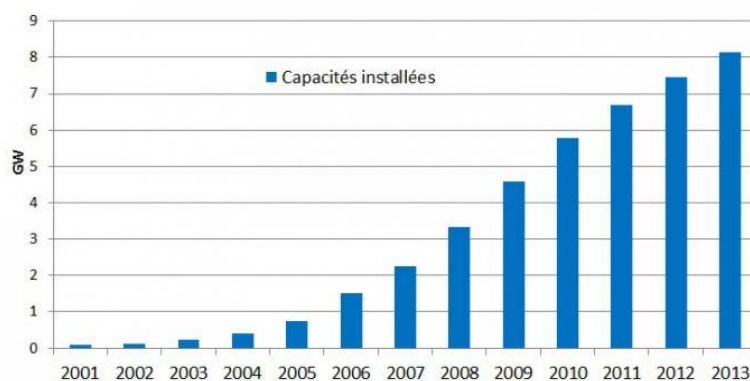
- ▶ d'une part, l'accélération très forte du développement de l'éolien (terrestre) sur la dernière décennie:

Figure 42 Evolution du parc éolien terrestre français (source : Observatoire de l'énergie)

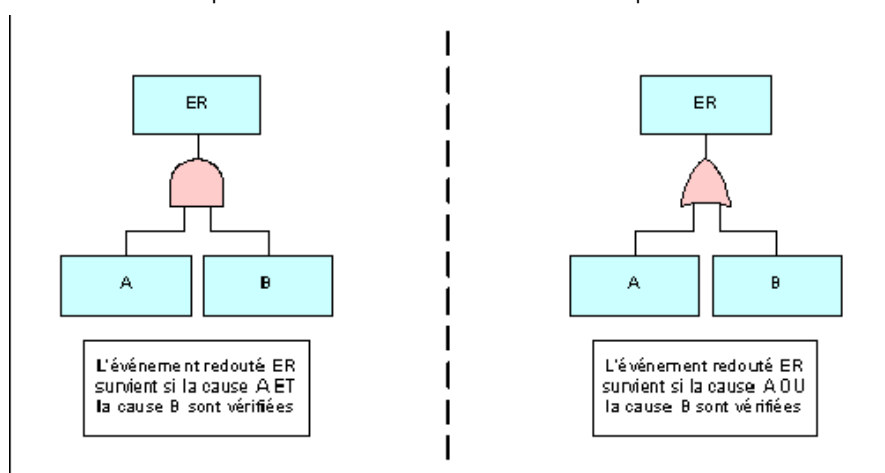
La méthode des arbres des causes a dans ce cas été utilisée, conformément aux directives FSA [R1]. Cette méthode consiste à décomposer les scénarios conduisant à l'événement redouté identifié sous forme de portes (portes ET, portes OU), jusqu'à descendre aux causes élémentaires quantifiables pouvant conduire à l'accident.

La construction des arbres respecte la convention schématique suivante :

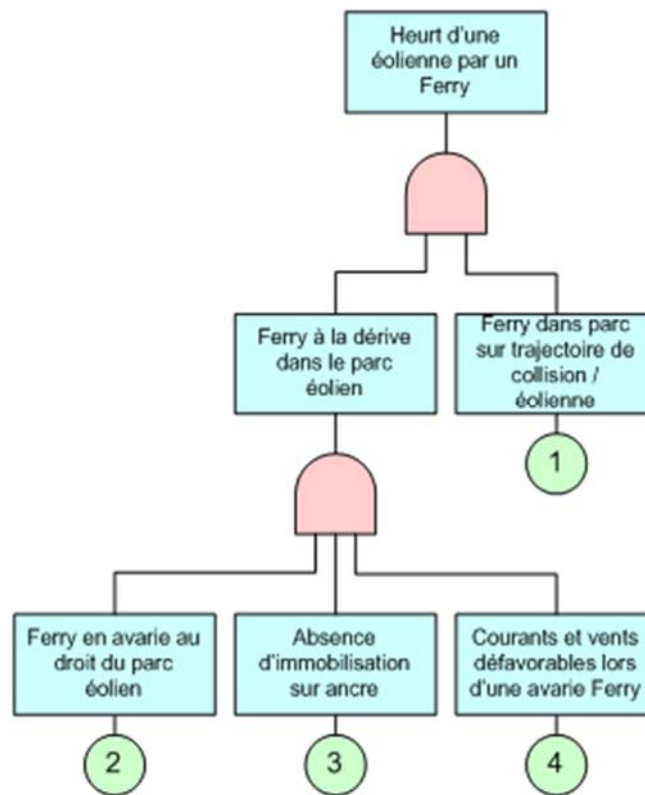
Les causes et associations de causes pouvant mener à l'événement « Collision entre une éolienne et un ferry dérivant » sont représentées sur l'arbre ci-après.

Figure 47 Arbre de défaillance – Collision entre une éolienne et un ferry à la dérive

Chaque événement élémentaire (numérotés de 1 à 4) est caractérisé par une probabilité ou une fréquence d'occurrence, dont le mode de calcul est détaillé ci-dessous.

L'événement élémentaire 2 concerne le risque qu'un ferry Dieppe-Newhaven soit à la dérive au droit du parc éolien. Le temps d'intervention d'un remorqueur de haute mer est estimé à 2h25h (41 NM entre le Tréport et Boulogne-sur-Mer pour une vitesse de l'abeille Languedoc de 17 nœuds ; il est ici considéré que la vitesse de dérive maximale du ferry sera inférieure à 5 nœuds, soit une dérive, entre l'alerte et l'intervention du remorqueur, de l'ordre de 15 milles nautiques.

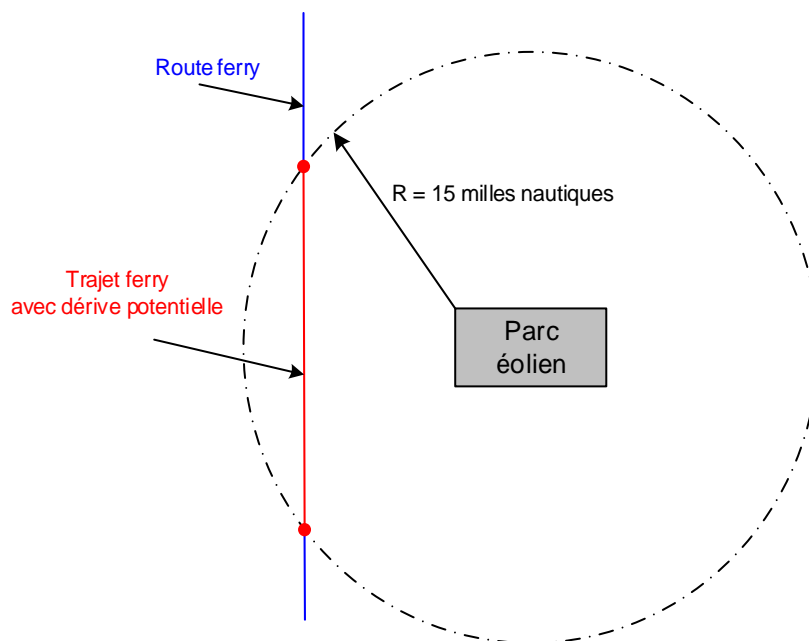
Par conséquent une zone de danger de 15 milles nautiques est tracée autour du parc éolien. La partie de la trajectoire du ferry comprise à l'intérieur de cette zone de danger constitue la zone d'exposition des éoliennes à un ferry à la dérive. En faisant l'hypothèse d'un ferry navigant à une vitesse de 12 nœuds (valeur pessimiste : la durée de trajet étant de 4h, la vitesse moyenne est de 15 nœuds), on en déduit une durée d'exposition des éoliennes à un ferry à la dérive, pour chaque trajet Dieppe-Newhaven ou Newhaven-Dieppe.

Figure 48 Zone d'exposition des éoliennes à un ferry à la dérive

Cette durée, multipliée par le nombre de trajets annuels entre les deux villes (Dieppe et Newhaven), est ensuite rapportée au taux horaire d'avarie de direction ou de propulsion, qui est estimée à $7 \cdot 10^{-5}/h$ (cf. §5.2.3 qui présente une valeur majorante par rapport à la valeur de $2 \cdot 10^{-5}/h$ issue du document en référence [R4]). Il en ressort donc la fréquence annuelle de dérive d'un ferry au droit du parc éolien.

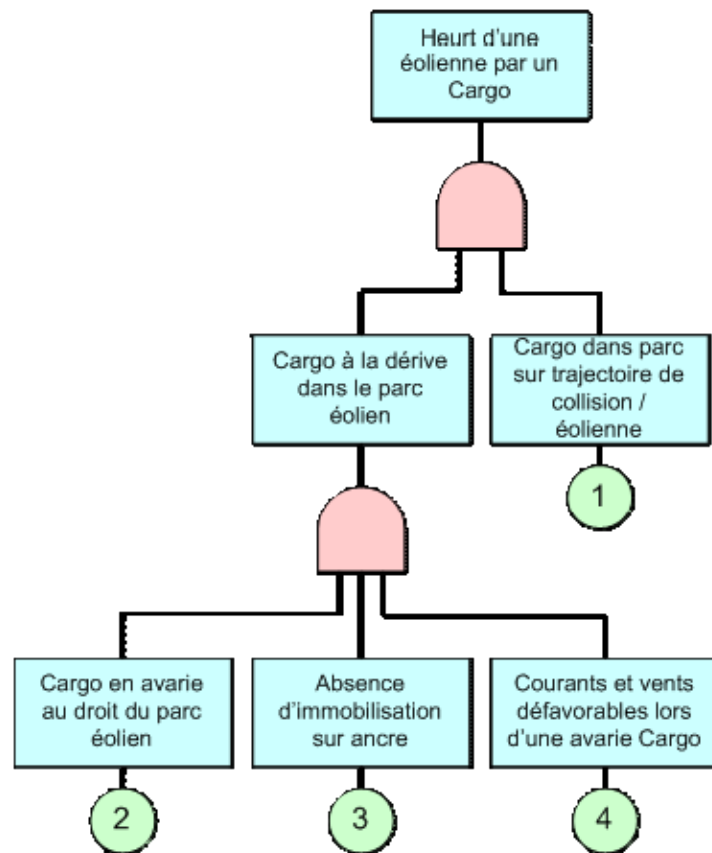
Les causes et associations de causes pouvant mener à l'événement « Collision entre une éolienne et un cargo dérivant » sont représentées sur l'arbre ci-après.

Figure 49 Arbre de défaillance – Collision entre une éolienne et un cargo à la dérive

Chaque événement élémentaire (numérotés de 1 à 4) est caractérisé par une probabilité ou une fréquence d'occurrence, dont le mode de calcul est détaillé ci-dessous.

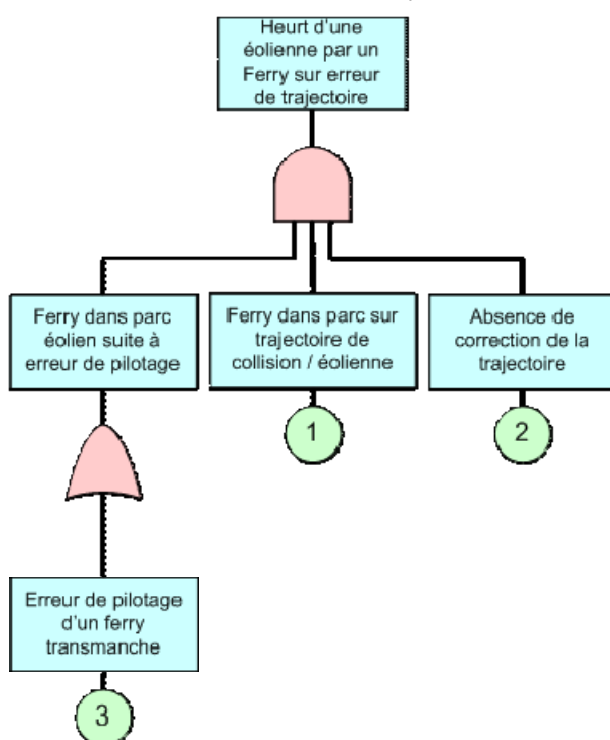
Les causes et associations de causes pouvant mener à l'événement « Collision entre une éolienne et un ferry suivant une route erronée » sont représentées sur l'arbre ci-après.

Figure 51 Arbre de défaillance – Collision entre une éolienne et un ferry suivant une route erronée

Chaque événement élémentaire (numérotés de 1 à 3) est caractérisé par une probabilité ou une fréquence d'occurrence, dont le mode de calcul est détaillé ci-dessous.

L'événement élémentaire 3 caractérise le risque qu'un ferry dévie de sa trajectoire et se dirige vers le parc éolien. Pour cela il est considéré, conformément au document en référence [R3], que les trajectoires empruntées par le ferry suivent une loi de Gauss, centrée sur la route normale du ferry.

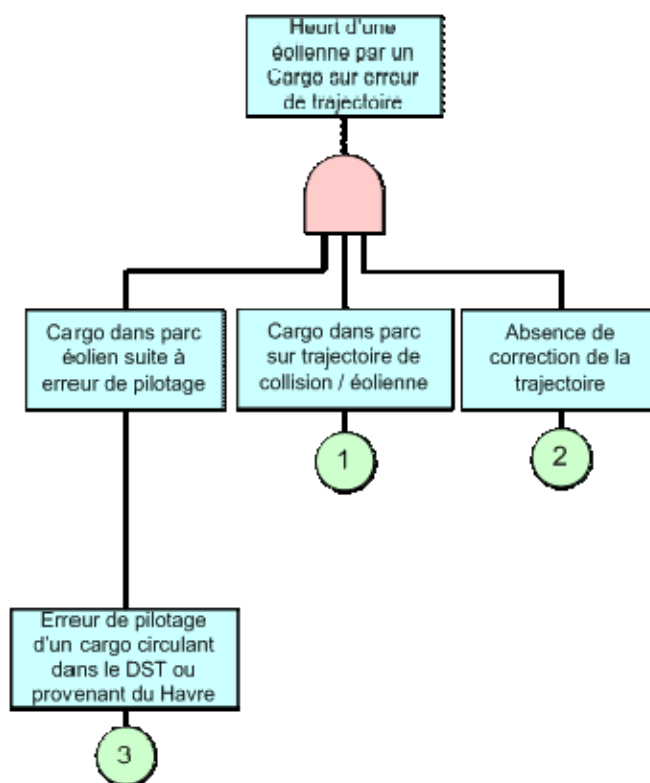
Les causes et associations de causes pouvant mener à l'événement « Collision entre une éolienne et un cargo suivant une route erronée » sont représentées sur l'arbre ci-après.

Figure 52 Arbre de défaillance – Collision entre une éolienne et un cargo suivant une route erronée

Chaque événement élémentaire (numérotés de 1 à 3) est caractérisé par une probabilité ou une fréquence d'occurrence, dont le mode de calcul est détaillé ci-dessous.
