海龍三號離岸風力發電計畫 環境影響差異分析報告

(第二次變更)

(定稿本)

開發單位：海龍三號風電股份有限公司籌備處

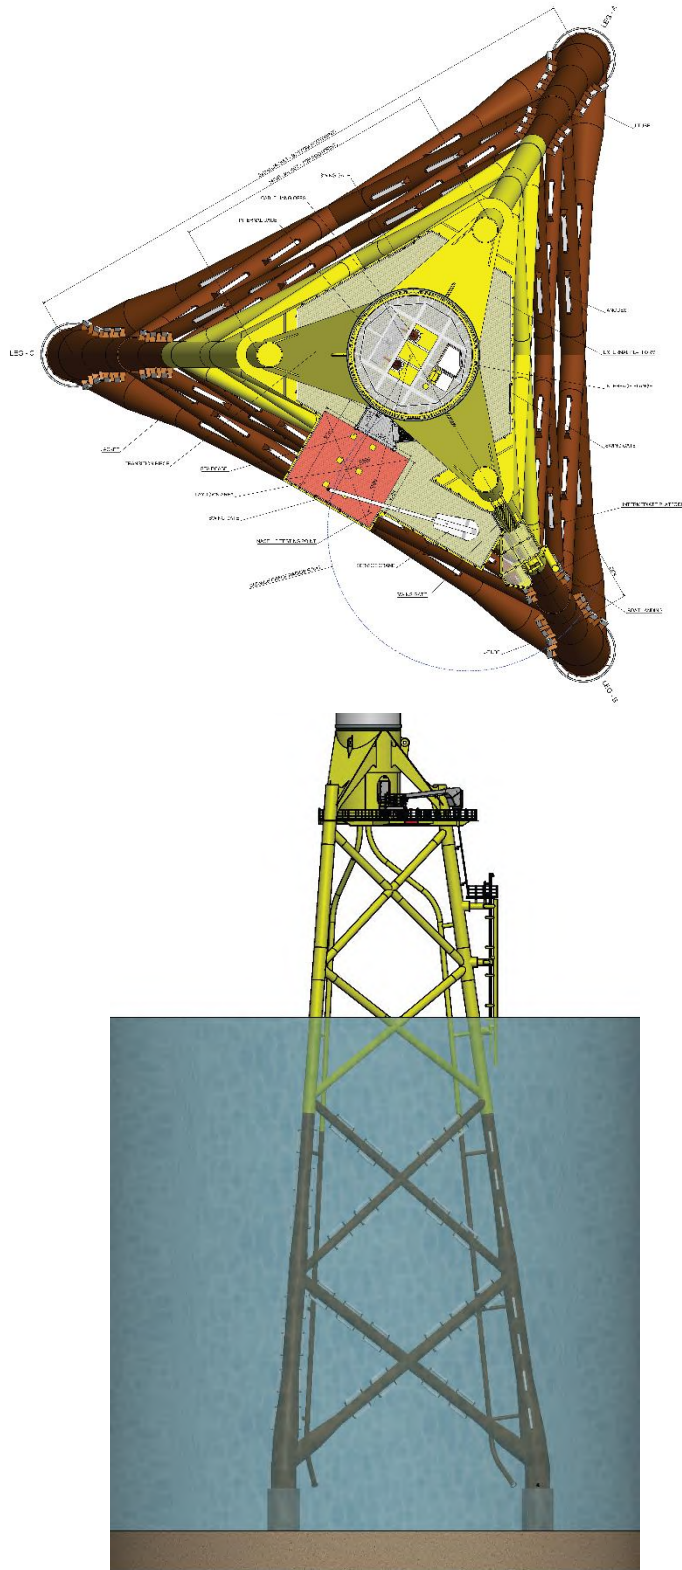
圖 4.3-2 本次變更新增三腳套筒式風機基礎示意圖

本次變更風機基礎型式將優先採用套筒式結構，每組包含三支或四支主要的支撐腳柱以及鋼管與堅硬的交叉支架(圖 4.3-2)，支撐腳柱之固定方式由底部導引的裙樁或預打基樁所組成。

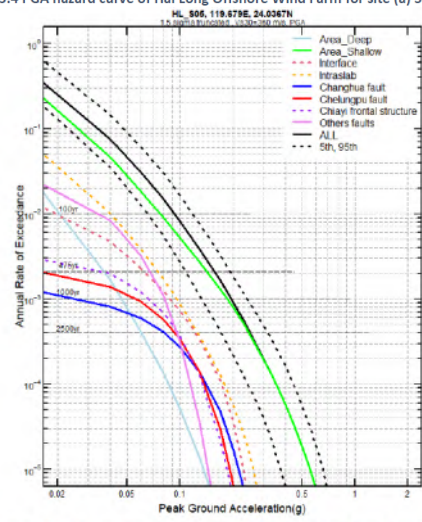
圖 6.11.1-4 地震危害度曲線-最大地面加速度 (site 01~05)

Figure 5.3 PGA hazard curve of Hai Long Offshore Wind Farm for site (a) S01, (b) S02

Figure 5.4 PGA hazard curve of Hai Long Offshore Wind Farm for site (a) S03, (b) S04

Figure 5.5 PGA hazard curve of Hai Long Offshore Wind Farm for site S05

Return period(year)	S01	S02	S03	S04	S05
475	0.193	0.192	0.190	0.179	0.169
2,500	0.290	0.287	0.285	0.270	0.259

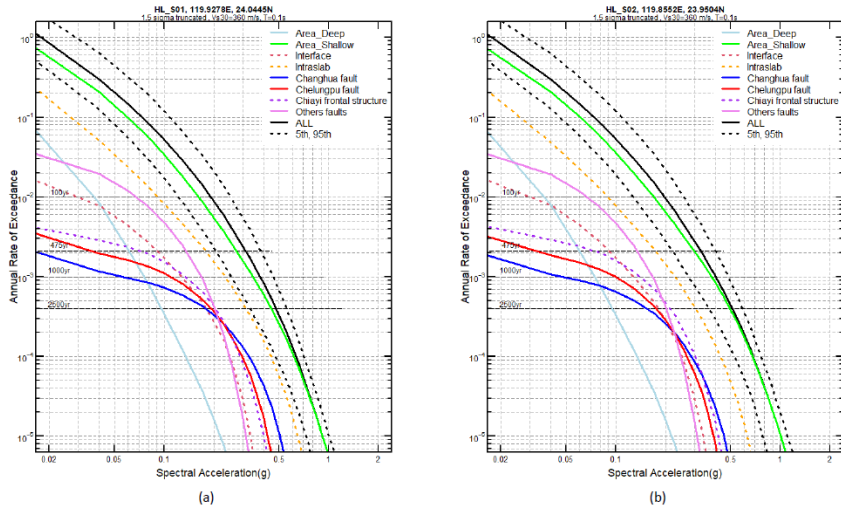
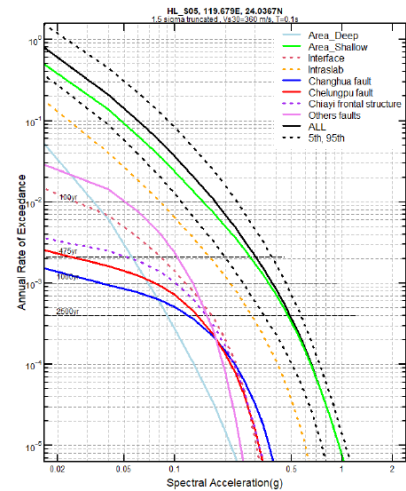
圖 6.11.1-5 地震危害度曲線-0.1 秒短周期 (site 01~05)

Figure 5.6 Short period(0.1sec) hazard curve of Hai Long Offshore Wind Farm for site (a) S01, (b) S02

Figure 5.7 Short period(0.1sec) hazard curve of Hai Long Offshore Wind Farm for site (a) S03, (b) S04

Figure 5.8 Short period(0.1sec) hazard curve of Hai Long Offshore Wind Farm for site S05

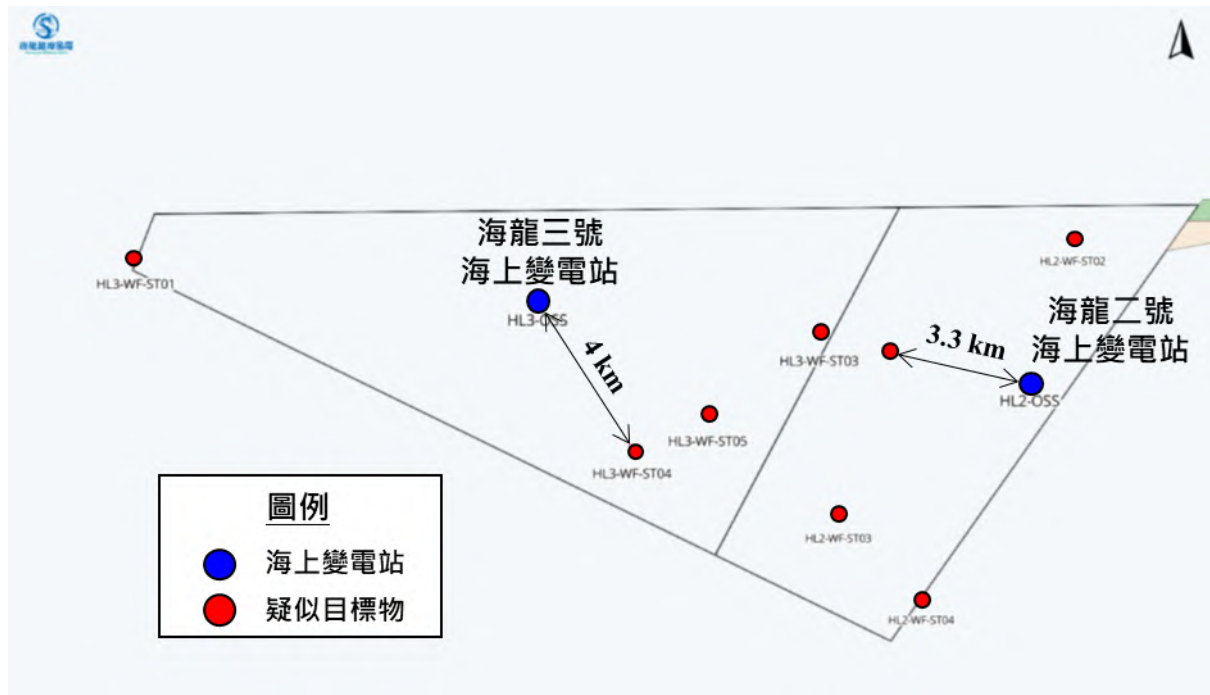
圖 6.12-1 海龍二號及三號海上變電站與疑似目標物位置套繪示意圖

海龍二號及海龍三號風場海上變電站設置位置已與水下文化資產疑似目標物保持安全距離。海龍二號海上變電站設置位置與最近之「疑似目標物」位置距離約為 3.3 公里；海龍三號風場海上變電站設置位置與最近之「疑似目標物」位置距離約為 4 公里。本計畫海上變電站與疑似目標物位置套繪示意圖詳圖 6.12-1 所示。
